# 船舶事故調査報告書

平成27年6月4日

事故種類	転覆
発生日時	平成27年2月1日 10時00分ごろ
発生場所	不明（茨城県常陸那珂港）
事故調査の経過	<p>平成27年2月2日、本事故の調査を担当する主管調査官（横浜事務所）ほか1人の地方事故調査官を指名した。</p> <p>原因関係者としての船長からの意見聴取は、本人が本事故で死亡したため、行わなかった。</p>
<b>事実情報</b> 船種船名、総トン数 船舶番号、船舶所有者等 L×B×D、船質 機関、出力、進水等	<p>プレジャーボート タカハタ、5トン未満</p> <p>231-16914茨城、個人所有</p> <p>6.32m (Lr) × 2.25m × 1.25m、FRP</p> <p>ガソリン機関、84.50kW、平成11年9月</p>
乗組員等に関する情報	<p>船長 男性 53歳</p> <p>一級小型船舶操縦士</p> <p>免許登録日 平成23年6月2日</p> <p>免許証交付日 平成23年6月2日</p> <p>(平成28年6月1日まで有効)</p> <p>同乗者A 男性 60歳</p> <p>同乗者B 男性 59歳</p> <p>同乗者C 男性 51歳</p> <p>同乗者D 男性 49歳</p> <p>同乗者E 男性 34歳</p>
死傷者等	死亡 1人（船長）、軽傷 5人（同乗者5人）
損傷	航海計器、船外機に濡損
事故の経過	<p>本船は、船長が1人で乗り組み、友人5人（以下「同乗者A」、「同乗者B」、「同乗者C」、「同乗者D」及び「同乗者E」という。）を乗せ、茨城県湊沼川の係留地を出発し、船長が操縦席に腰を掛け、手動操舵により常陸那珂港東方沖の釣り場に向かった。</p> <p>本船は、磯崎漁港東方沖を北進していたところ、風が強くなり、東北東からのうねりが大きくなってきたので、船長が釣り場に向かうのをやめて帰港することとし、常陸那珂港第4号灯浮標を通過した後、左回頭をして引き返す際に左舷船尾から大きな波を約2回受けたが、それらの波を乗り越えて南進していた。</p>

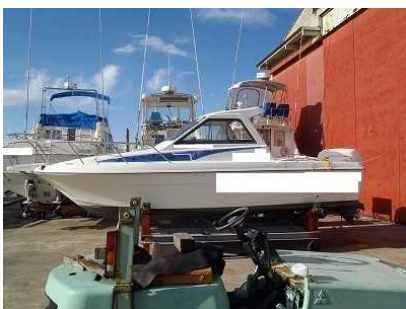
写真1 左舷

本船は、帰航の途中、平成27年2月1日10時00分ごろ、常陸那珂港において、左舷船尾方から波高約2～3mの波を受け、船内に大量の海水が打ち込み、一気に右舷船首側に転覆した。
