船舶事故調査報告書

平成27年5月28日

運輸安全委員会（海事専門部会）議決

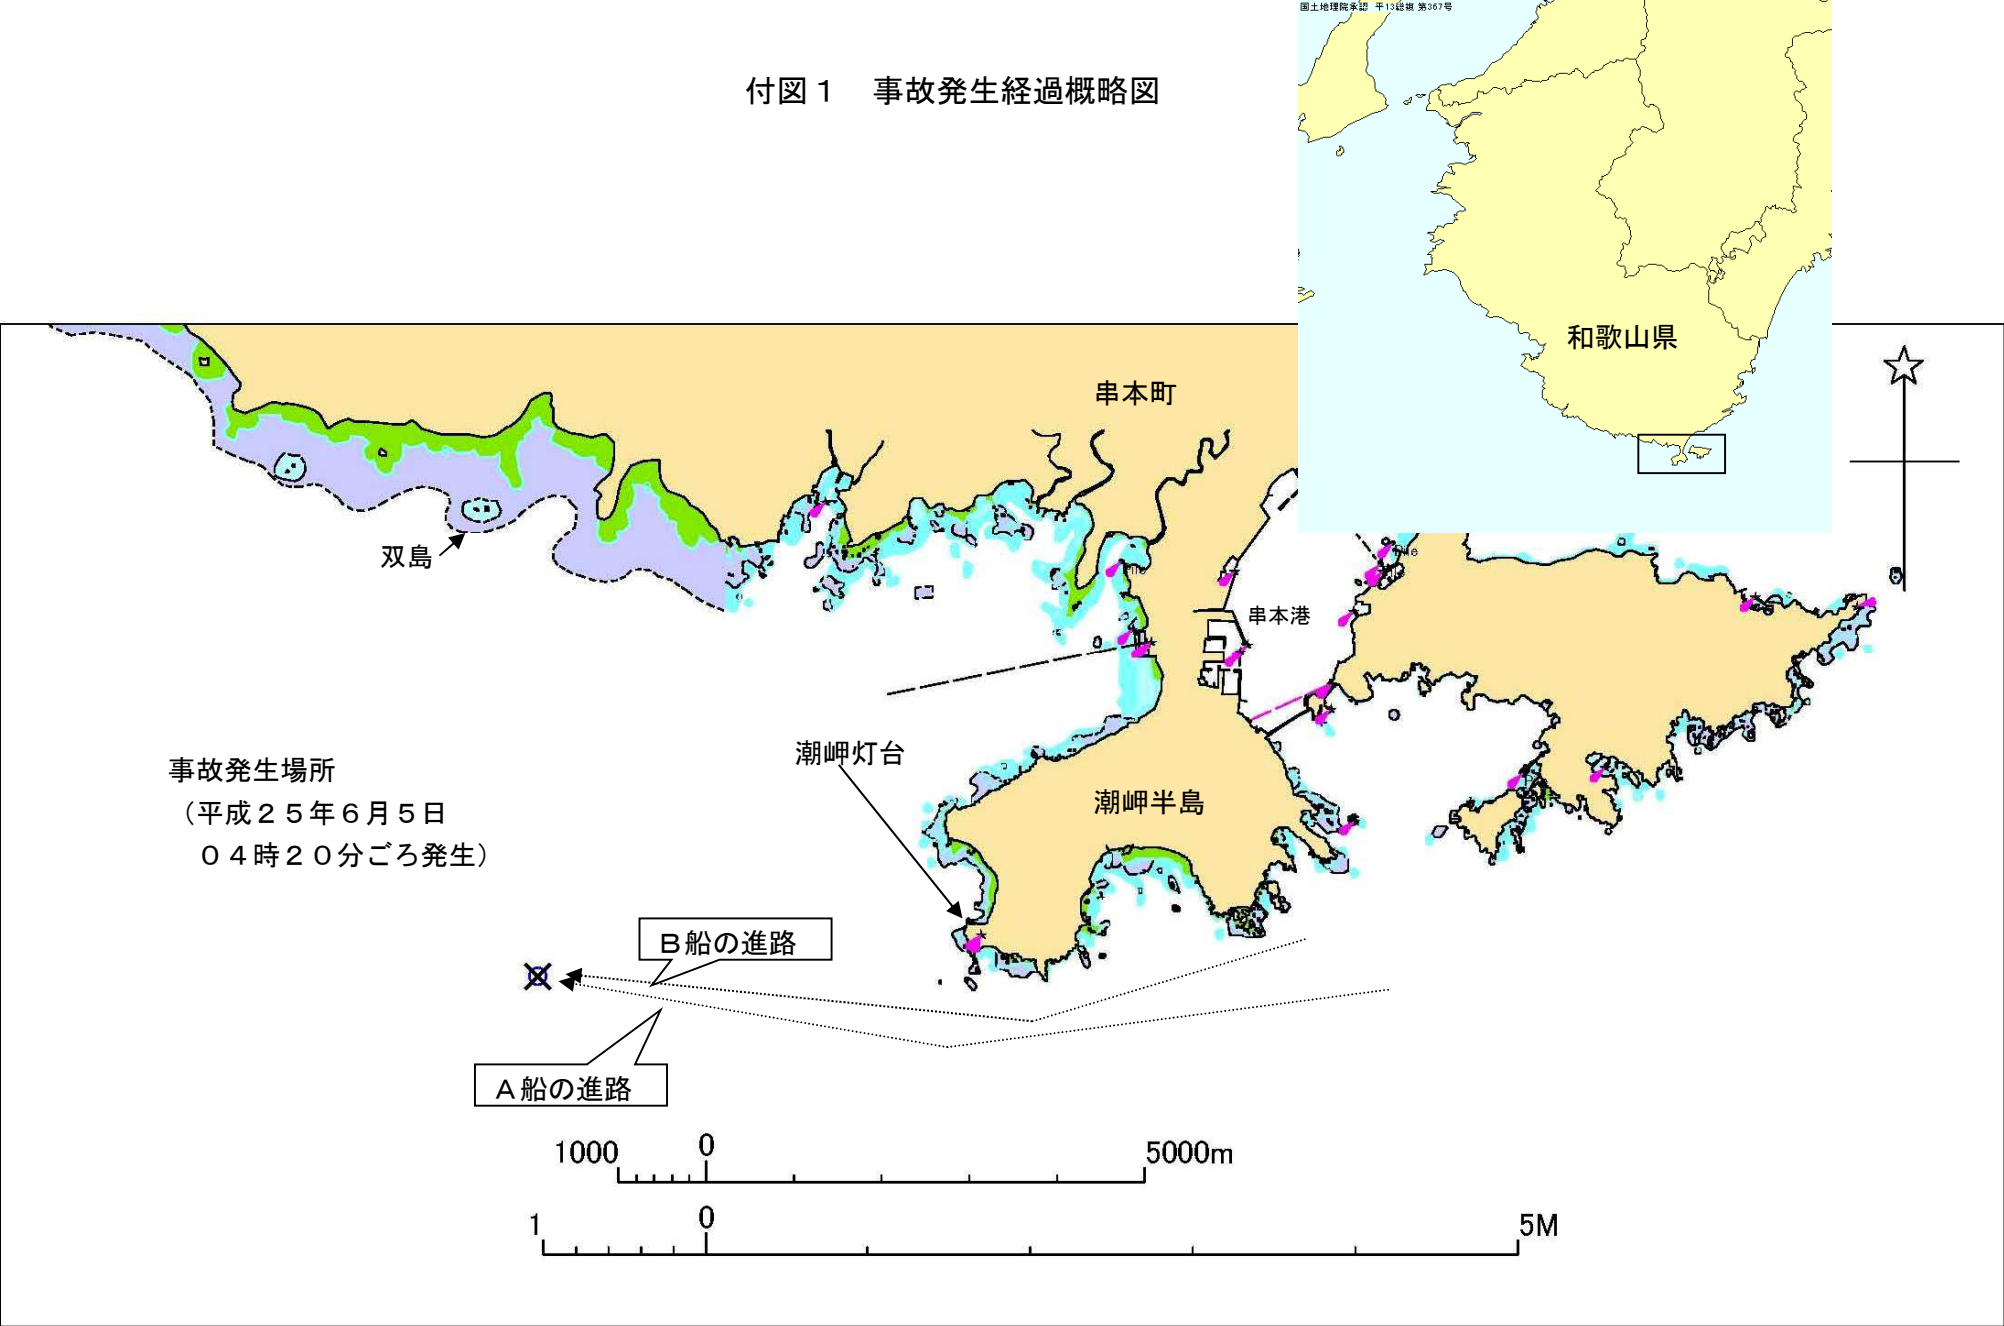
付図1 事故発生経過概略図

<p>方沖を自動操舵により西南西進していた。</p> <p>船長Aは、潮岬南方沖において、平成25年6月5日04時00分ごろ変針して真方位約280°の針路に定めて航行中、レーダーで見張りに当たっていたところ、左舷船首方約2.0Mに南西方に向けて航行する船1隻と右舷船首方約1.5Mに北西方に向けて航行する船1隻の映像をそれぞれ認めた後、目視でも両船の船尾灯を確認した。</p> <p>船長Aは、前路に航行の支障となる船はいないものと思い、左下を向いて3分間ほど携帯電話の操作を行っていたところ、04時20分ごろ、右舷方から異音が聞こえたので、機関を停止した。</p> <p>船長Aは、右舷ウイングに出て周囲を見ると、右舷後方にB船を認めて衝突したことを知り、B船に接近して損傷状況等を確認した。</p> <p>B船は、船長Bが1人で乗り組み、03時30分ごろ、串本町串本港の係留地を出航し、法定灯火を表示するとともに船尾の作業灯を点灯し、潮岬南方沖を西南西進中、左舷船尾方に西方に向けて航行するA船とその後方に2隻を認めた。</p> <p>船長Bは、操舵室で立って操船に当たり、潮岬南方沖において、串本町双島沖の漁場に向けて変針して手動操舵で約6knの速力で航行中、A船が変針して同航する態勢で、接近することを認めた。</p> <p>船長Bは、A船がB船に寄って来たと思い、右舵を取ったものの、04時20分ごろB船の船首部とA船の右舷中央部とが衝突するところを視認した。</p> <p>船長Bは、衝突後、118番通報を行い、A船から渡されたロープでえい航を試みようとしたものの、波が高くて断念し、自力航行が可能な状況だったことから、出航場所へ帰航することとした。</p> <p>(付図1 事故発生経過概略図 参照)</p>
<p>気象・海象</p>	<p>気象：天気 晴れ、風向 南東、風力 3、視界 良好</p> <p>海象：波高 約1.5m、潮汐 下げ潮の初期</p>
<p>その他の事項</p>	<p>A船は、フレキシブルコンテナバッグ約680tを積み、喫水が船首約2.8m、船尾約3.6mであった。</p> <p>船長Bは、本事故海域で平成11年ごろから、約15年間操業を行っていた。</p> <p>船長Bは、本事故海域は、貨物船が多く航行するところで、ふだん、速力が速い船がB船を避けてくれていたので、本事故当時、A船がB船を避けるものと思い、針路及び速力を保持して航行していた。</p> <p>B船には、レーダーはなかった。</p> <p>船長Bは、救命胴衣を着用していなかった。</p>

<p>判明した事項の解析</p>	<p>A船は、潮岬南方沖を西北西進中、船長Aが、前路に航行の支障となる船はいないものと思ひ、左下を向き携帯電話の操作に注意を向け、船首方の見張りを適切に行っていなかったことから、B船に気付かずに航行し、B船と衝突したものと考えられる。</p> <p>船長Aは、左舷船首方約2.0M及び右舷船首方約1.5Mの船以外に他船を認めなかったことから、前路に航行の支障となる船舶はないと思つたものと考えられるが、B船に気付かなかつた理由については、明らかにすることができなかつた。</p> <p>B船は、潮岬南西方沖を漁場に向けて西北西進中、船長Bが、船尾方から同航の態勢で接近するA船がB船を避けて行くものと思ひ、船尾方の見張りを適切に行っていなかったことから、至近に迫つたA船に気付いて転舵したものの、A船と衝突したものと考えられる。</p> <p>船長Bは、ふだん、速力が速い船が避けてくれていたことから、A船がB船を避けて行くと思つたものと考えられる。</p>
<p>原因</p>	<p>本事故は、夜間、潮岬南西方沖において、A船とB船が西北西進中、船長Aが、前路に航行の支障となる船はいないものと思ひ、左下を向き携帯電話の操作に注意を向け、船首方の見張りを適切に行つておらず、また、船長Bが、船尾方から同航の態勢で接近するA船がB船を避けて行くものと思ひ、船尾方の見張りを適切に行っていなかつたため、両船が衝突したことにより発生したものと考えられる。</p>
<p>参考</p>	<p>今後の同種事故等の再発防止に役立つ事項として、次のことが考えられる。</p> <ul style="list-style-type: none"> ・常に見張りを適切に行うこと。 ・追い越される船は、針路及び速力を保ちながら追越し船に対する見張りを行い、適切な時期に衝突を避けるための措置を講じること。
