## 船舶事故調査報告書

平成27年6月11日  
 運輸安全委員会（海事部会）議決  
 委員長 後藤昇弘  
 委員 庄司邦昭（部会長）  
 委員 小須田 敏  
 委員 石川敏行  
 委員 根本美奈

<b>事故種類</b>	火災
<b>発生日時</b>	不明（平成26年3月2日 02時00分ごろ～05時00分ごろの間）
<b>発生場所</b>	不明（高知県室戸岬灯台から真方位178° 230海里付近（概位北緯29° 25.9′ 東経134° 17.2′）において、炎上し漂流している状態で発見された。）
<b>船舶事故の概要</b>	<p>漁船第八海星丸<sup>かいせい</sup>は、船長及び機関長ほか5人が乗り組み、室戸岬南方沖において、平成26年3月2日02時00分ごろ～05時00分ごろの間に機関室内で火災が発生した。</p> <p>第八海星丸は、10時45分ごろ海上保安庁の航空機により、炎上しながら漂流している状態で発見された。</p> <p>乗組員は、翌3日、捜索中の僚船により4人が発見、救助されたが、船長及び機関長を含む3人は意識がなく、後に死亡が確認され、1人が負傷し、また、他の乗組員3人が行方不明となった。</p> <p>第八海星丸の船体は、捜索されたものの発見されなかった。</p>
<b>事故調査の経過</b>	<p>(1) 調査組織 平成26年3月3日、本事故の調査を担当する主管調査官ほか1人の船舶事故調査官を指名した。</p> <p>(2) 調査の実施時期 平成26年3月12日～14日、30日、7月29日、10月15日、22日口述聴取、3月24日、7月29日現場調査及び口述聴取、10月27日回答書受領</p> <p>(3) 原因関係者からの意見聴取 原因関係者としての船長及び機関長からの意見聴取は、両人が本事故で死亡したため、行わなかった。</p>
<b>事実情報</b>	<p>船種船名 漁船 第八海星丸（以下「本船」という。）（写真1参照）</p> <p>漁船登録番号 KN2-1752</p> <p>主たる根拠地 神奈川県三浦市</p> <p>船舶所有者 シリウスオーシャン株式会社</p> <p>総トン数 19トン</p>

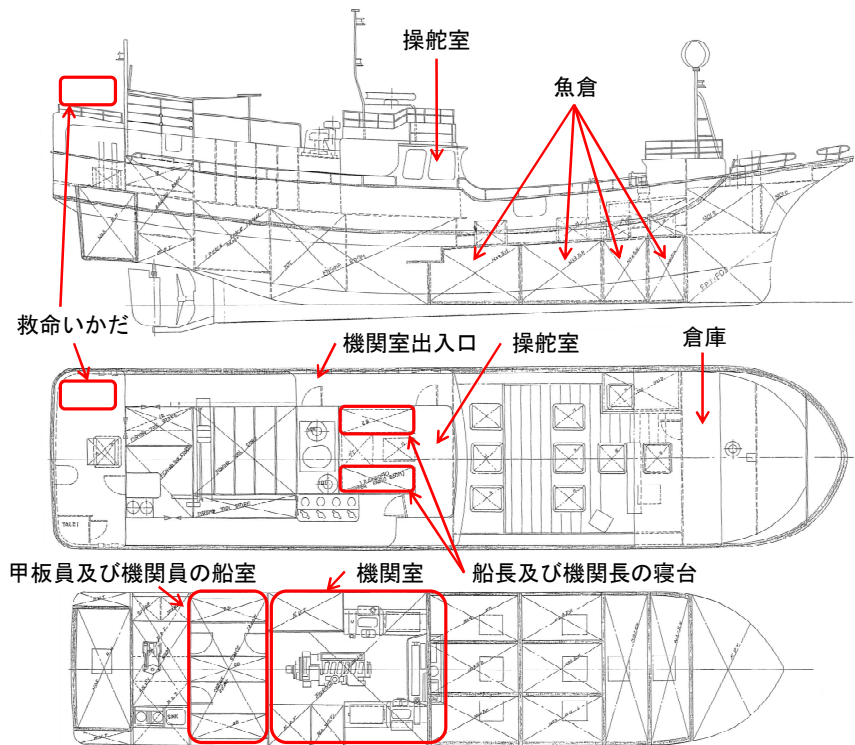
図1 一般配置図

<p>写真1 本船</p>
<p>設備等の情報</p>	<p>(1) 機関室には、中央部に主機が置かれ、その両側に発電機及び燃料タンクが、左舷船首側に配電盤が、右舷船首側にバッテリーがそれぞれ設置されていた。</p> <p>(2) 消防設備として、操舵室及び機関室にそれぞれ持運び式消火器2個が備え付けられていた。</p> <p>(3) 救命設備として、左舷船尾部に救命いかだ1個が、船首部の倉庫に救命胴衣10個が、操舵室にレーダートランスポンダ1個が、操舵室上方にEPIRB（衛星利用非常用位置指示無線標識装置）1個がそれぞれ備え付けられていた。</p> <p>(4) 乗組員の居住設備として、操舵室の後部に船長及び機関長の寝台が、機関室の後側に甲板員及び機関員の船室が配置されていた。</p> <p>(図1、図2参照)</p>
