船舶事故調査報告書

平成27年5月28日

| 事故種類 | 衝突 |
| 発生場所 | 兵庫県姫路市の男鹿島北西岸沖 男鹿島灯台から真方位325° 2,280m付近 (概位 北緯34° 40.48′ 東経134° 34.12′) |

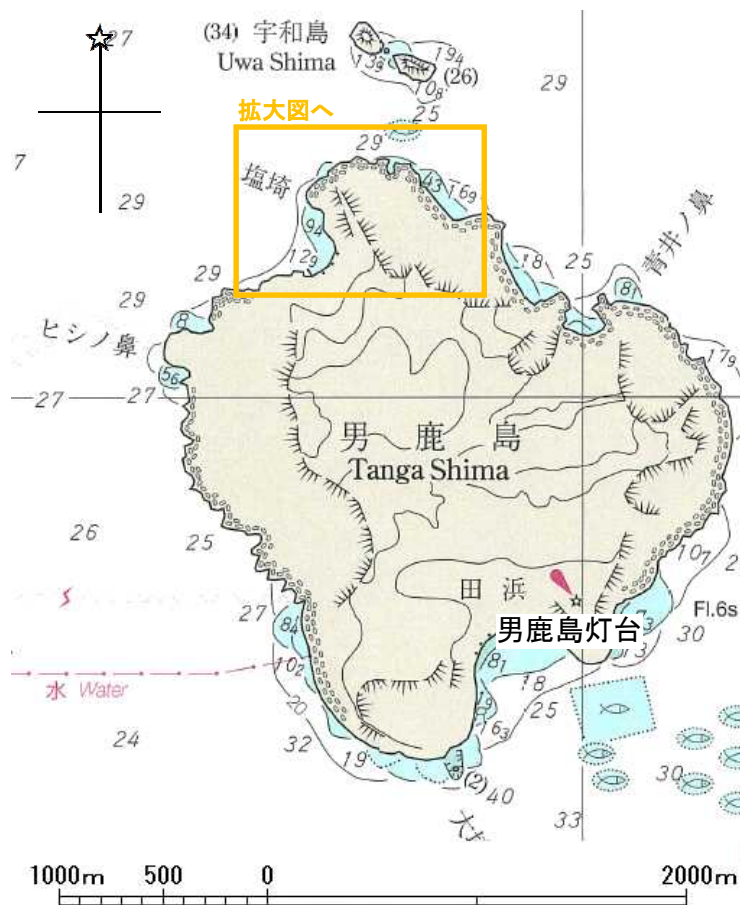
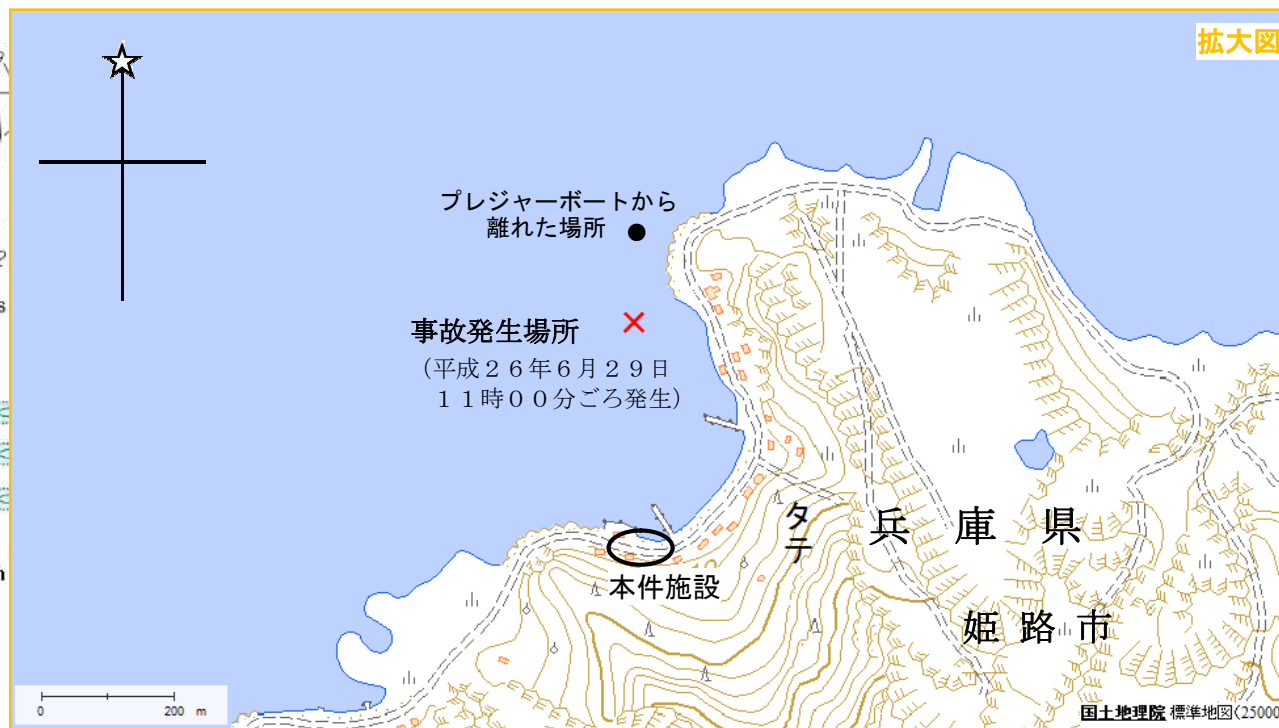
付図1 事故発生場所概略図

| | <p>宿（以下「本件施設」という。）へ向けて南進を始めた。</p> <p>船長Aは、本件施設の北方沖400m付近に至った所で船首やや右方に浮流物を発見し、同浮流物を船底部の吸入口から吸い込めば、ウォータージェット推進装置に故障が発生して航行できなくなると思い、とっさにスロットルレバーを放して停船した。</p> <p>船長Aは、停船したことを機に本件施設付近を見てA船の係留場所を探していたところ、A船の船首が南西方を向いた頃、後方から叫び声が聞こえ、振り向く途中で目の前が真っ暗になった。</p> <p>船長Aは、気が付いたときには海に浮いており、腰の辺りに痛みを感じていたものの、自力でA船に上がった。</p> <p>A船とB船との衝突を知った船長Aの知人は、プレジャーボートをA船に着け、船長Aを移乗させて本件施設の棧橋へ運んだ。</p> <p>船長Aは、本件施設からの通報で来援した救急艇で姫路市姫路港に搬送されたのち、待機していた救急車に引き継がれて同市の病院へ搬送された。</p> <p>船長Aは、腰椎骨折の診断を受け、一旦帰宅したものの、後日、痛みの範囲が広がったので、姫路市の病院で受診したところ、右第1～4腰椎横突起骨折と診断され、約3週間入院した。</p> <p>A船は、男鹿島北西岸を訪れていた船長Aの別の知人のプレジャーボートで岡山県備前市のマリーナにえい航された。</p> <p>操縦者Bは、A船を正船首方約15～20mに見て約35～40km/hの速力で南進中、左右及び後方に他船が存在していないかどうか確認することとし、右方を1秒程度振り向き、次いで、左方を2～3秒程度振り向いたのち、前方に向き直した際、約4～5m前方に止まっているA船を認め、スロットルレバーを放したものの、11時00分ごろB船の船首部とA船の右舷船尾部とが衝突し、A船に乗り上げたことを認めた。</p> <p>操縦者Bは、B船が、船長Aの体に当たり、また、A船上で止まりそうになったので、前傾させてA船の左舷船首方に着水させ、振り返ったところ、B船の左舷船尾方約2mにA船へ上がろうとしている船長Aを見てB船を反転させた。</p> <p>操縦者Bは、自力航行して本件施設の棧橋へ向かった。</p> <p>(付図1 事故発生場所概略図 参照)</p> |

| <p>分析</p> <p>乗組員等の関与 船体・機関等の関与 気象・海象等の関与 判明した事項の解析</p> | <p>A なし、B あり</p> <p>A なし、B なし</p> <p>A なし、B なし</p> <p>A船は、男鹿島北西岸沖において、本件施設に向けて南進中、船長Aが、右舷船首方に漂流物を発見して停船したところ、後方を航行していたB船が接近し、B船と衝突したものと考えられる。</p> <p>B船は、男鹿島北西岸沖において、本件施設に向けてA船の後方を南進中、操縦者Bが、A船の正船尾方約15～20mの所を航行していたことから、左右の確認を行っている間に停止したA船に接近し、A船と衝突したものと考えられる。</p> |
| <p>原因</p> | <p>本事故は、男鹿島北西岸沖において、A船及びB船が共に本件施設に向けて南進中、操縦者Bが、A船の正船尾方約15～20mの所を航行していたため、左右の確認を行っている間に停止したA船に接近し、両船が衝突したことにより発生したものと考えられる。</p> |

| <p>参考</p> | <p>今後の同種事故等の再発防止に役立つ事項として、次のことが考えられる。</p> <ul style="list-style-type: none"> ・先行船を追走する場合、先行船が停止するなどの不測の行動を起こしても、衝突を回避することができるよう、前方との距離を十分に空けたり、真後ろを航行せずに左右に寄ったりすること。 |
