船舶事故調査報告書

平成27年5月28日
 運輸安全委員会（海事専門部会）議決
 委員 庄 司 邦 昭（部会長）
 委員 小須田 敏
 委員 根 本 美 奈

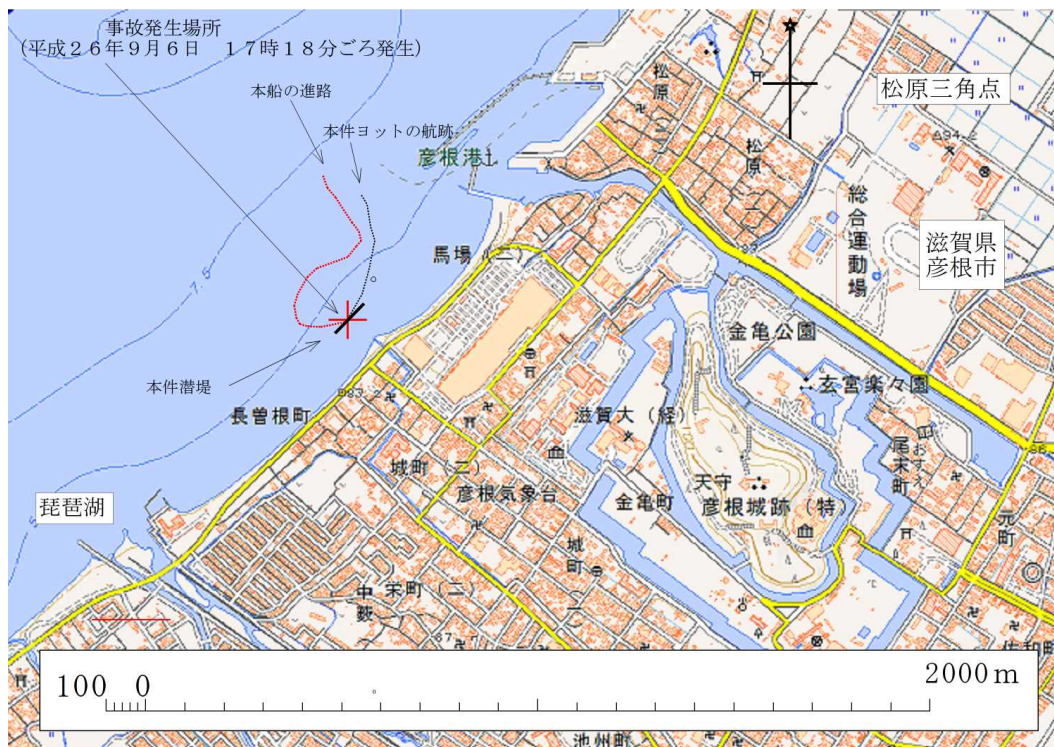
付図1 事故発生経過概略図

<p>風浪により圧流され、17時18分ごろ、本件潜堤に右舷側から乗り揚げた。</p> <p>船長は、本件ヨットの艇員に船体を放棄し、泳いで湖岸に戻るよう指示した後、本船にとどまることに危険を感じたので、17時20分ごろ同乗者に泳いで湖岸に上がるよう指示を行い、自らも本船を離れ、泳いで湖岸に上がった。</p> <p>本船は、7日サルベージ船によって本件潜堤から離され、近隣のマリーナに移された。</p> <p>(付図1 事故発生経過概略図、付図2 事故発生経過概略図(拡大) 参照)</p>
気象・海象	<p>気象：天気 雨、風向 北、風速 約10～15m/s、視程 約500m</p> <p>水象：水位 マイナス約25cm、湖水温度 約27℃、波向 北、波高 約1～2m</p> <p>彦根地方気象台は、9月6日12時48分湖東地域に雷注意報を、16時07分洪水注意報をそれぞれ発表し、本事故当時も継続中であった。</p> <p>また、17時04分大雨と突風及び落雷に関する滋賀県気象情報第1号が発表されていた。</p>
その他の事項	<p>船長は、大学のヨット部のOBであり、年間に約10日間本船に乗船しており、本事故当時、OBの1人として練習に参加していた。</p> <p>本船は、本事故当時、船長及び同乗者全員が救命胴衣を着用しており、喫水が船首約0.2m、船尾約0.5mであった。</p> <p>本件潜堤は、幅約1m長さ約100mで、本件潜堤上には朽ち果てた多数の杭が湖面上に露出していた。</p> <p>船長は、本件潜堤に接近すれば乗り揚げのおそれがあることを承知していた。</p> <p>船長は、乗揚後、陸上で待機していたヨット部員が110番通報を行ったことを知った。</p>
分析 乗組員等の関与 船体・機関等の関与 気象・海象等の関与 判明した事項の解析	<p>あり</p> <p>なし</p> <p>あり</p> <p>本船は、彦根市馬場地先北方沖において、風速約10～15m/sの北風が吹く状況下、本件潜堤に乗り揚げた本件ヨットの引き出し作業を行ったことから、本件潜堤に向けて圧流され、本件潜堤に乗り揚げたものと考えられる。</p>
