船舶事故調査報告書

平成27年6月4日
 運輸安全委員会（海事専門部会）議決
 委員 庄司邦昭（部会長）
 委員 小須田 敏
 委員 根本美奈

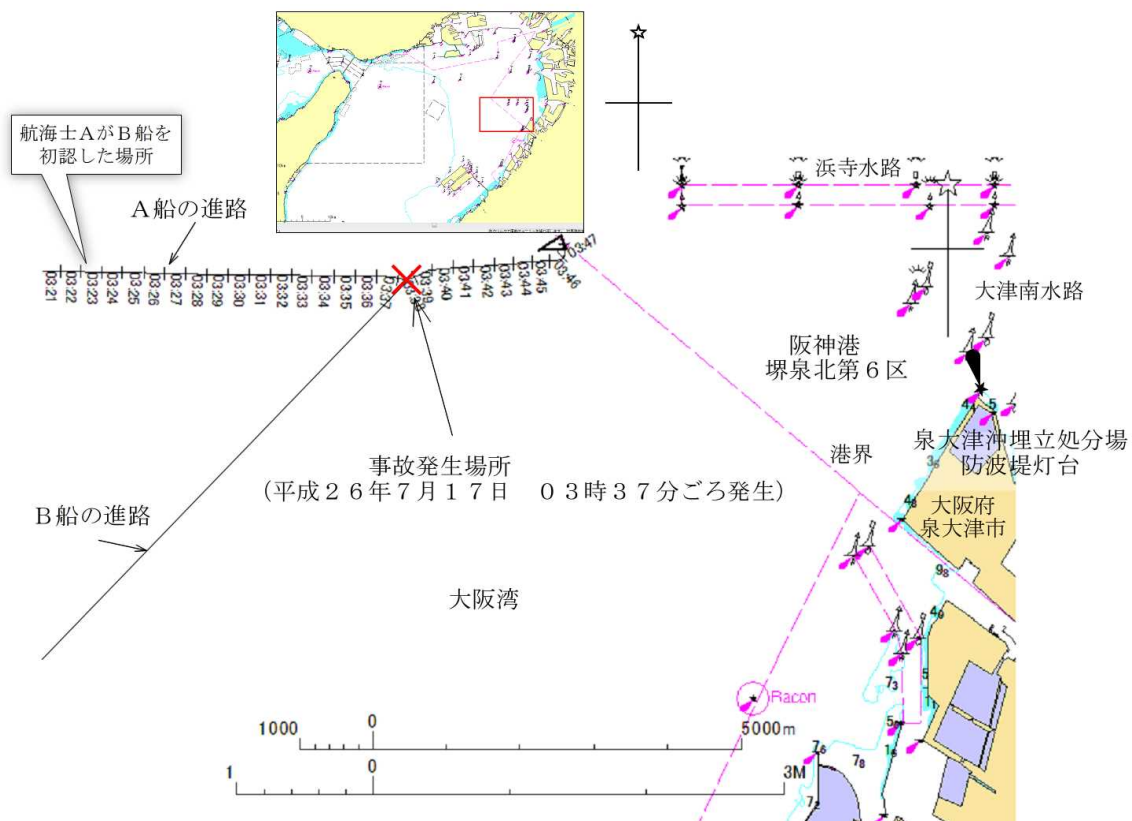
付図1 推定航行経路図

<p>しを止め、海上保安庁に衝突の通報を行い、機関室等への浸水の有無を確認した後、付近の海域に錨泊した。</p> <p>甲板員Bは、自室で仮眠中、衝撃で飛び起きた際、体をひねり、下船後に受診し、頚椎、腰椎及び右肩関節に捻挫と診断された。</p> <p>(付図1 推定航行経路図、付図2 推定航行経路図(拡大)、付表1 A船のAIS記録(抜粋)、付表2 B船のGPS記録(抜粋) 参照)</p>
<p>気象・海象</p>	<p>気象：天気 晴れ、風向 南東、風力 3、視界 良好</p> <p>海象：潮汐 下げ潮の末期、波高 約0.5m</p>
<p>その他の事項</p>	<p>A船は、鉱物原料約1,893tを積み、喫水が船首約4.8m、船尾約5.5mであり、法定灯火を表示していた。</p> <p>A船は、日本、大韓民国及び中華人民共和国の諸港間を航行し、月に約2～3回日本国内の港に寄港していた。</p> <p>航海士Aは、2013年10月ごろからA船に乗り組んでいた。</p> <p>A船は、阪神港堺泉北区の錨地に仮泊する予定であり、船長Aが、航海士Aに対し、錨地まで約2.5Mとなったら、機関を微速力前進とし、報告するよう、夜間命令簿及び口頭で指示を行っていた。</p> <p>航海士Aは、00時45分ごろから03時45分ごろまでの予定で甲板手と共に船橋当直についていた。</p> <p>B船は、碎石約1,100tを積載し、喫水が船首約3.7m、船尾約5.0mであり、法定灯火を表示していた。</p> <p>B船は、主に瀬戸内海東部の諸港間を行き来し、本事故海域付近を幾度となく航行していた。</p> <p>航海士Bは、平成11年ごろから本船に乗り組み、平成13年ごろから一等航海士の職をとっており、本事故当時、ふだんより行き合う船が少ないと思っていた。</p>
<p>分析</p> <p>乗組員等の関与</p> <p>船体・機関等の関与</p> <p>気象・海象等の関与</p> <p>判明した事項の解析</p>	<p>A あり、B あり</p> <p>A なし、B なし</p> <p>A なし、B なし</p> <p>A船は、阪神港堺泉北区西方沖を東進中、航海士Aが、右舷正横方に認めたB船がA船よりも速く見えたので、B船がA船を追い越していくものと思ひ込み、右舷方の見張りを適切に行っていなかったことから、B船との距離が約0.3～0.5Mとなったときに衝突の危険を感じ、減速して左転したものの、B船と衝突したものと考えられる。</p> <p>航海士Aは、B船のマスト灯を確認せず、またレーダーによる系統的な観察を行っていなかったことから、互いに進路を横切る態勢にあることに気付かず、B船がA船を追い越していくものと思ひ込んだものと考えられる。</p> <p>B船は、阪神港堺泉北区西方沖を北東進中、航海士Bが、周囲には</p>
