船舶事故調査報告書

平成27年6月4日

運輸安全委員会（海事専門部会）議決

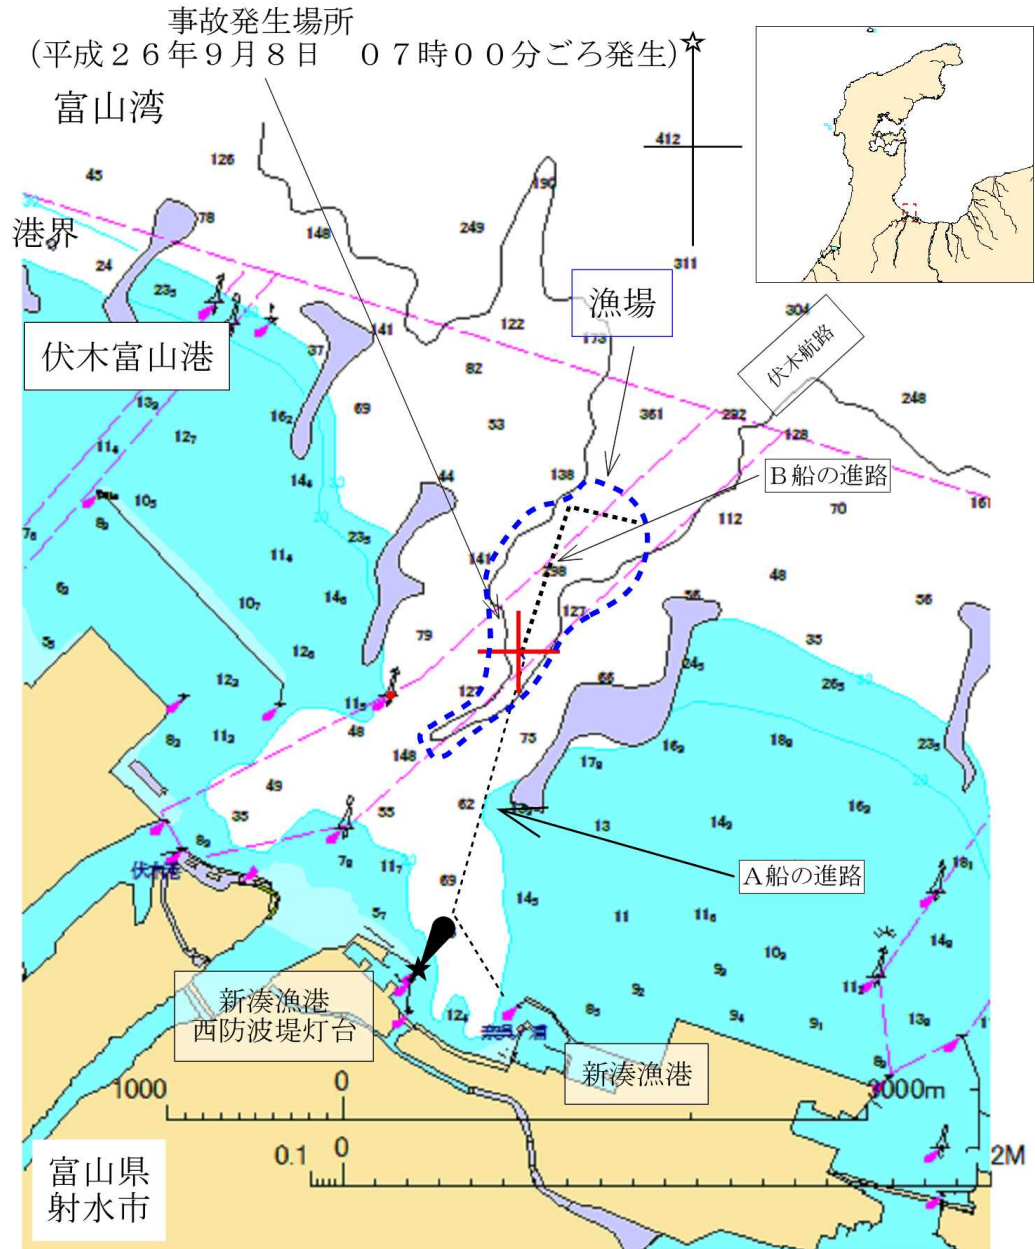
付図1 事故発生経過概略図

<p>損傷</p>	<p>A ウインチローラに曲損 B 操舵室左舷側窓サッシ、通路灯及び防水スイッチに破損</p>
<p>事故の経過</p>	<p>A 船は、船長Aほか5人が乗り組み、船長Aが単独で操船に当たり、手動操舵として舵輪後方に立ち、0.75Mレンジとしたレーダーを作動させ、約5ノット(kn)の速力(対地速力、以下同じ。)とし、乗組員に甲板上で投網の準備を行わせ、伏木富山港伏木航路付近において、魚群の探索を行いながら北北東進していた。</p> <p>船長Aは、水深が急に深くなる場所を確かめるため、魚群探知機の水深の表示だけを見ており、水深が急に深くなる場所に向けて北～西寄りに変針した直後の平成26年9月8日07時00分ごろ、衝突の衝撃を感じた。</p> <p>B 船は、船長B、甲板員B₁及び甲板員B₂ほか2人が乗り組み、船長Bが単独で操船に当たり、乗組員を甲板上で待機させ、富山県射水市新湊漁港からA船が出航中であることを認めた後、手動操舵として舵輪後方に立ち、0.75Mレンジとしたレーダーを作動させ、約5knの速力で、伏木航路付近において、魚群の探索を行いながら南南西進していた。</p> <p>船長Bは、左舷船首方約100mにA船が北進するのを認め、このままの進路でいけば、いつもと同じように約30～50mの距離をとって左舷対左舷で無難に通過するものと思っていた。</p> <p>甲板員B₂は、船尾甲板左舷側において船首方を向き、船尾方を向いていた甲板員B₁と共に、物入れに腰を掛けていたところ、A船が急に左転してB船に向かって来るのを見て、大声で叫び、右舷側に逃れた。</p> <p>船長Bは、甲板員B₂が大声で叫んでいることに気付き、A船が左に変針し、B船の左舷至近に迫っているのを認めたが、どうすることもできず、B船の左舷中央部とA船の左舷船首部とが衝突するのを目撃した。</p> <p>甲板員B₁は、衝突の衝撃で後方に倒れ、B船で新湊漁港に移送された後、僚船が要請した救急車により病院に搬送され、12日間の入院、加療を要する後頭部挫創、前腕裂創及び左前額部挫滅創を負った。</p> <p>(付図1 事故発生経過概略図、付図2 事故発生経過概略図(拡大) 参照)</p>

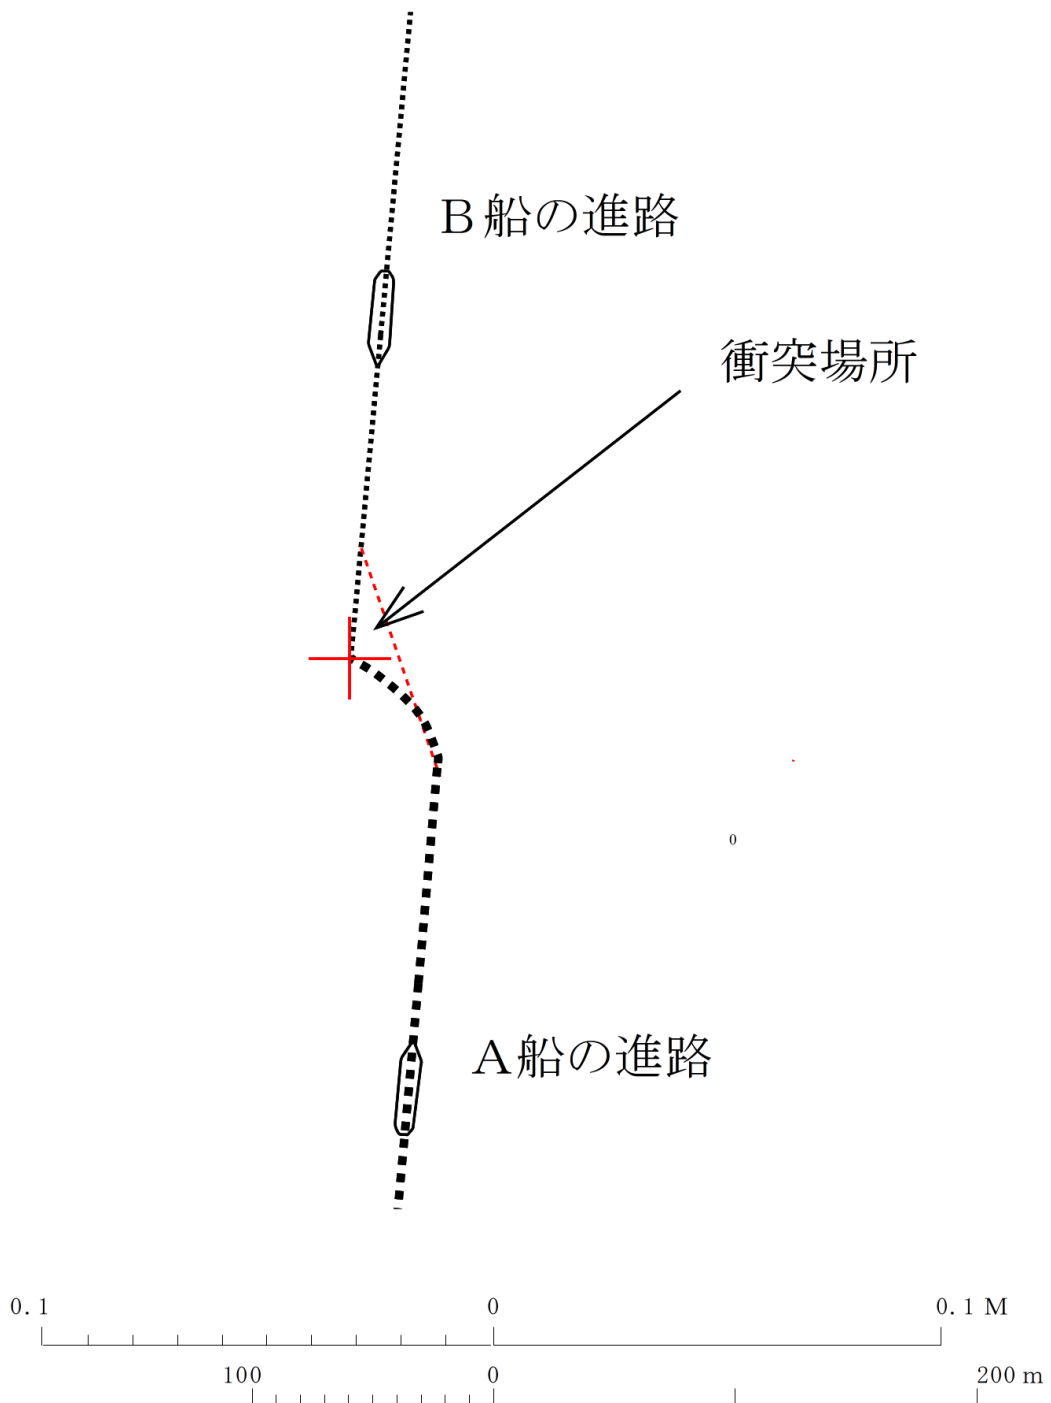
付図2 事故発生経過概略図（拡大）

<p>船長Bは、A船が左舷側を通過するかと思った時に、A船が急に左転してB船にほぼ直角に衝突してきたように見えた。</p>
<p>分析</p> <p>乗組員等の関与 船体・機関等の関与 気象・海象等の関与 判明した事項の解析</p>	<p>A あり、B なし A なし、B なし A なし、B なし</p> <p>A船は、伏木富山港伏木航路付近を魚群の探索を行いながら北北東進中、船長Aが、魚群探知機の水深表示に意識を集中し、前方の見張りを行っていなかったことから、B船が左舷船首方から接近していることに気付かずに左転し、B船と衝突したものと考えられる。</p> <p>船長Aは、水深が急に深くなる場所を確かめるため、魚群探知機の水深表示に意識を集中していたものと考えられる。</p> <p>B船は、伏木富山港伏木航路付近を魚群の探索を行いながら南南西進中、船長Bが、左舷船首方に認めたA船と約30～50mの距離をとって通過するものと思っていたところ、A船が左転したことから、A船と衝突したものと考えられる。</p> <p>船長Bは、操業中、ふだんから約30～50mの距離を隔てて僚船と通過していたことから、接近するA船に注意を向けていなかったものと考えられる。</p>
<p>原因</p>	<p>本事故は、伏木富山港伏木航路付近において、A船が魚群の探索を行いながら北北東進中、B船が魚群の探索を行いながら南南西進中、船長Aが、魚群探知機の水深表示に意識を集中し、前方の見張りを行っていないため、B船が左舷船首方から接近していることに気付かずに左転し、両船が衝突したことにより発生したものと考えられる。</p>
<p>参考</p>	<p>今後の同種事故等の再発防止に役立つ事項として、次のことが考えられる。</p> <ul style="list-style-type: none"> ・ 船橋当直に当たる者は、常に適切な見張りを行うこと。 ・ 変針する際には、変針する方向をよく確かめること。 ・ 漁場が狭い場合、行き会う際には僚船同士で連絡を取り合うなどして、船間距離を十分に保つよう努めること。
