船舶事故調査報告書

平成27年6月4日

運輸安全委員会（海事専門部会）議決

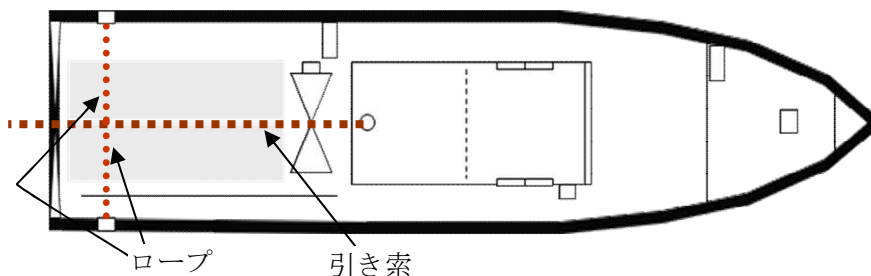
図1 引き索をロープで結んだ状況

船長Aは、引き索が、左右に振れてA船の進行方向が変わることを防ぐため、船首尾線上で固定されるように船尾甲板の両舷側からロープで結び、A船が南へ流されないように舵輪を僅かに左へ切った状態とし、船長BにC船の所へごみ袋を取りに行く旨を無線で伝え、船長Bから了解との返事を受けた後、A船の右舷船尾に接舷させていた船舶(以下「伝馬船」という。)に乗り、C船へ向かった。(図1参照)

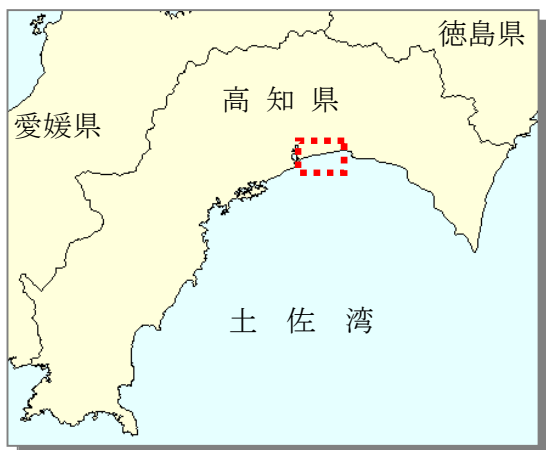
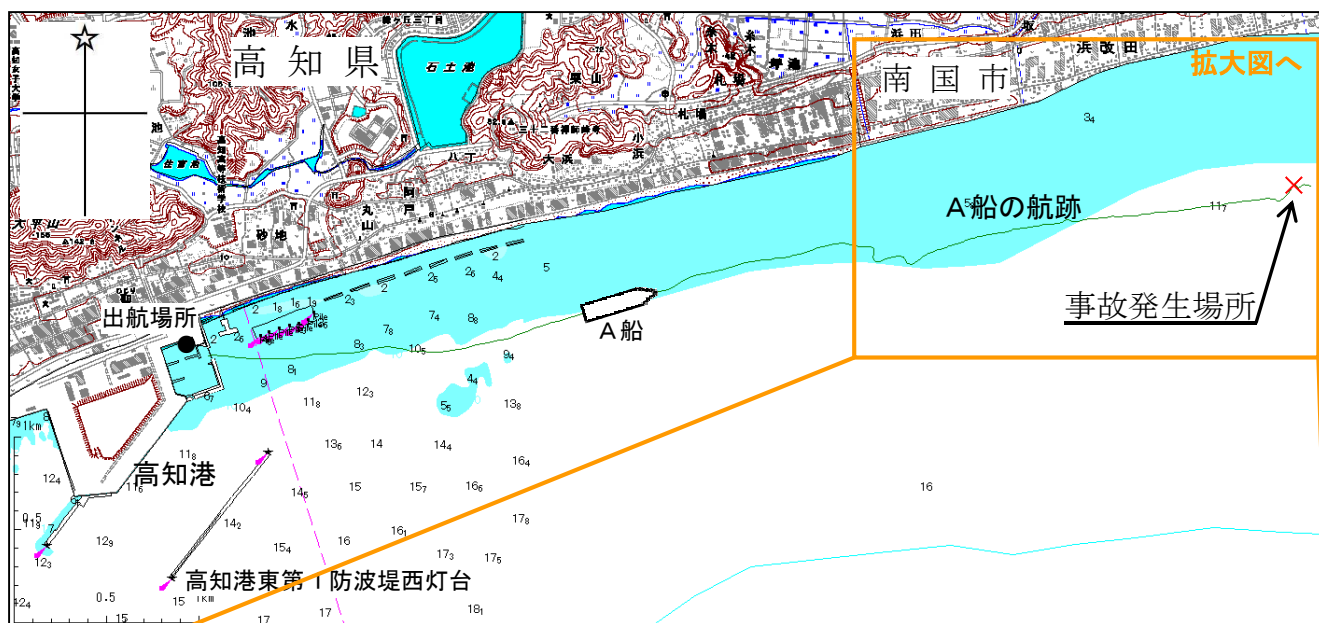
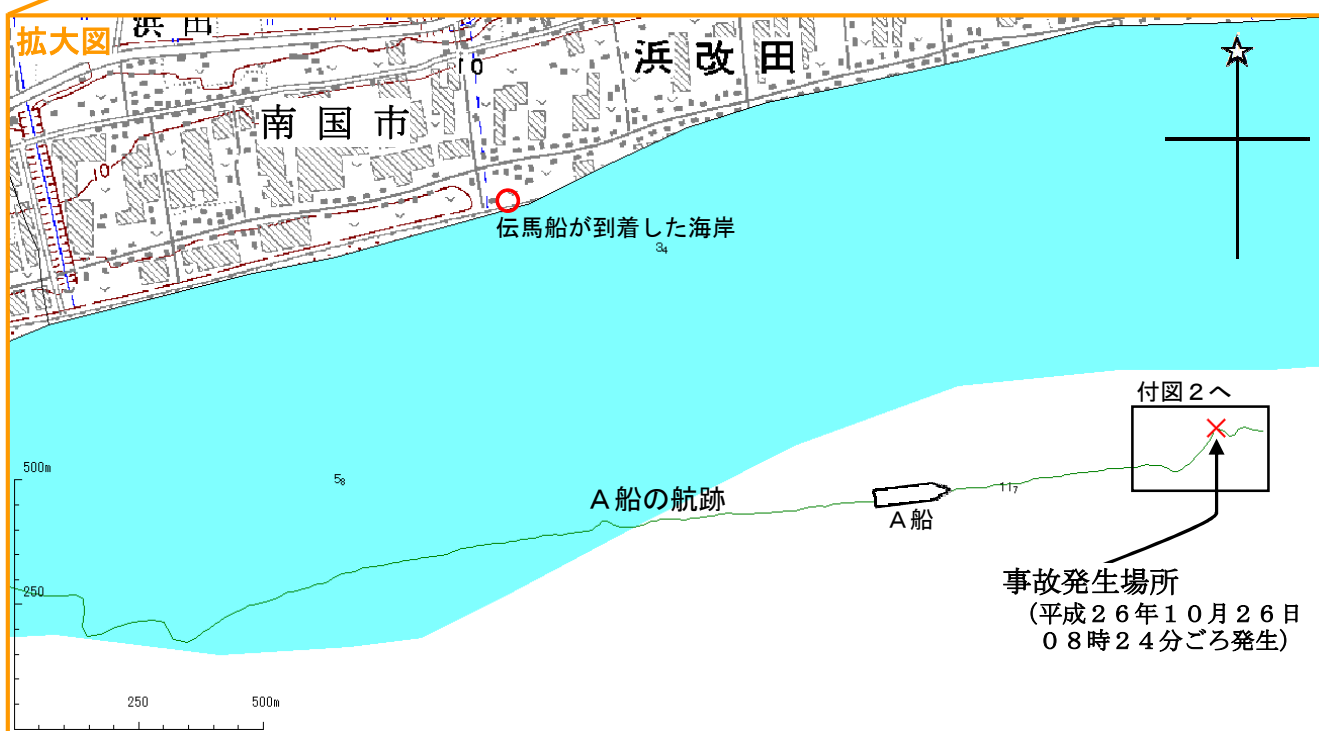
付図1 航行経路図

<p>船長A及び船長Cは、船長Bを伝馬船に乗せ、約1分後、南国市浜改田の海岸に着き、救急車の到着を待った。</p> <p>船長Bは、到着した救急車で南国市の病院に搬送され、心タンポナーデ（胸部外傷などにより、心臓の外側の薄い膜（心膜）に血液がたまり、心臓の拡張期に十分拡張できなくなる状態となること。）による死亡と検案された。</p> <p>A船及びB船は、船長Aの親族ほか2人が、伝馬船で両船に向かい、それぞれに移乗して出航場所に戻された。</p> <p>（付図1 航行経路図、付図2 事故発生経過概略図 参照）</p>
気象・海象	<p>気象：天気 晴れ、風向 北、風力 1～2、視界 良好</p> <p>海象：うねり 波向南西、波高不詳</p>
その他の事項	<p>船長Aは、船長Cに電話を掛けた時刻から逆算し、本事故の発生が08時24分ごろであると思った。</p> <p>船長Aは、A船とB船とが衝突したような衝撃は感じておらず、船長Bには、両手のひらに黒色のものが付いており、胸付近に赤くなった跡があったので、A船が船長Bに当たったのだと思ったが、船長Bの声は聞こえなかった。</p> <p>船長Aは、船長Bが両手を前に突き出す体勢をとっており、A船を押し返すだろうと思う一方、A船がB船へ更に接近すれば、船長Bが避けるだろうとも思っていた。</p> <p>船長Aは、ふだんの操業時、網を投入したのちに浮き（漁具）が網に絡んで切れ、流れることがたまにあり、その際、本事故当時のように引き索を船尾甲板の両舷端からロープで固定し、伝馬船で浮きを取りに行っていた。</p>
分析 乗組員等の関与 船体・機関等の関与 気象・海象等の関与 判明した事項の解析	<p>A あり、B あり</p> <p>A なし、B なし</p> <p>A あり、B 不明</p> <p>船長Bの死因は、心タンポナーデであった。</p> <p>A船及びB船は、南国市の南方沖において、A船が右側、B船が左側に位置して2そうびきで本件作業中、B船の操舵室脇の通路に立っていた船長Bが、接近したA船の左舷船首付近の防舷材とB船の操舵室右舷側壁とに挟まれたことから、船長Bが死亡したものと考えられるが、船長Bが挟まれるに至った状況を明らかにすることはできなかった。</p> <p>A船は、船長Aが、風力1～2の北風が吹く状況下、船首が風下に落とされるので、直進させるつもりで舵輪を左に切っていたことから、次第に左転し、B船に向けて航行した可能性があると考えられるが、その状況を明らかにすることはできなかった。</p>

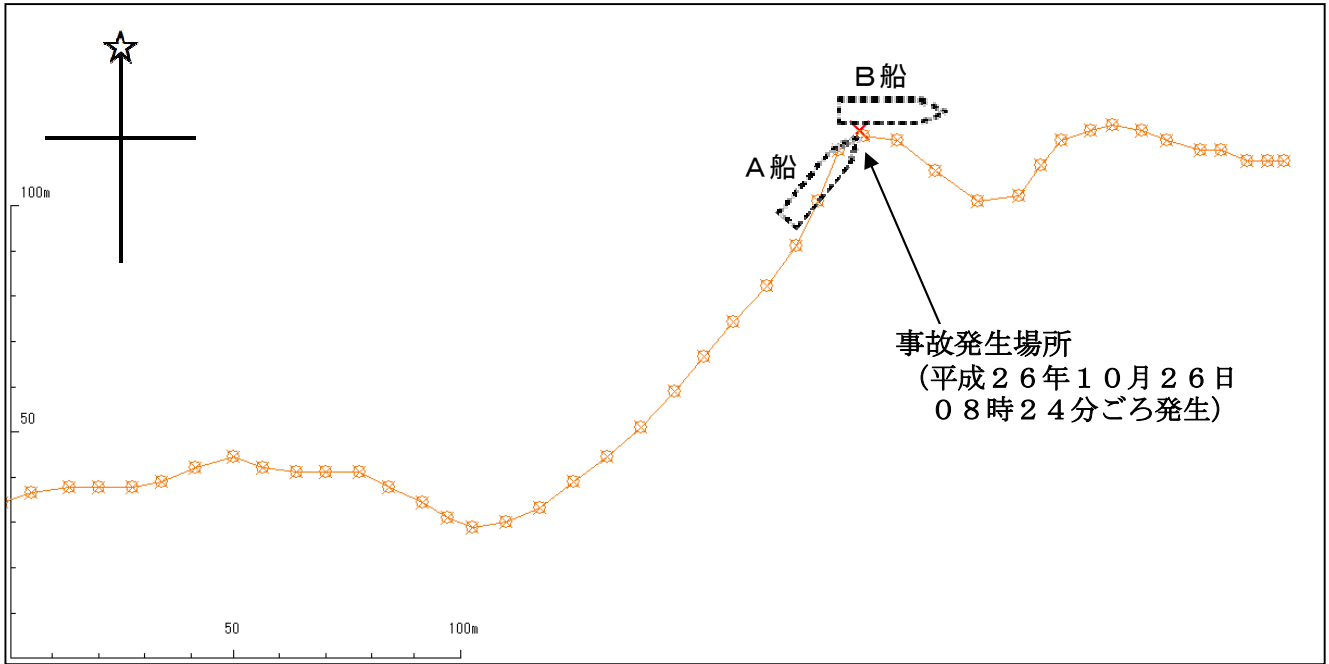
付図2 事故発生経過概略図

<p>本件作業中、B船の操舵室脇の通路に立っていた船長Bが、接近したA船の左舷船首付近の防舷材とB船の操舵室右舷側壁とに挟まれたため、発生したものと考えられる。</p>
参考	<p>今後の同種事故等の再発防止及び被害の軽減に役立つ事項として、次のことが考えられる。</p> <ul style="list-style-type: none">・ 航行中は船舶を離れて無人にしないこと。・ 船舶が接近して来た場合、手などで押し返そうとはせず、その場から離れること。
