# 船舶事故調査報告書

船種船名 漁船 第十五観音丸

事故種類 火災

発生日時 平成26年8月18日 22時15分～20分ごろの間

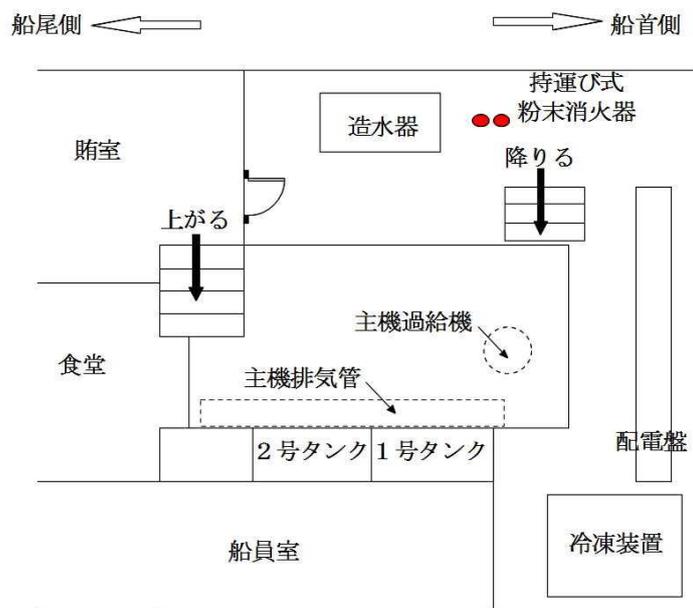
図2 機関室上段 機器配置図

前部に配電盤が、その右舷側に冷凍装置が、右舷側には船首側から順に1号補機潤滑油サンプタンク、1号タンク、2号タンク、主機潤滑油サンプタンクが、左舷側には、船首側から順に下段へのタラップ入口、造水器、賄室との出入口扉が、船尾左舷寄りに2号補機潤滑油サンプタンクが置かれていた。また、主機の上方に当たる中央部は吹抜けになっており、1号タンク及び2号タンクの左舷側下方に主機排気管があった。

機関長の口述によれば、賄室との出入口扉は、ふだん、開けられていた。(図2参照)

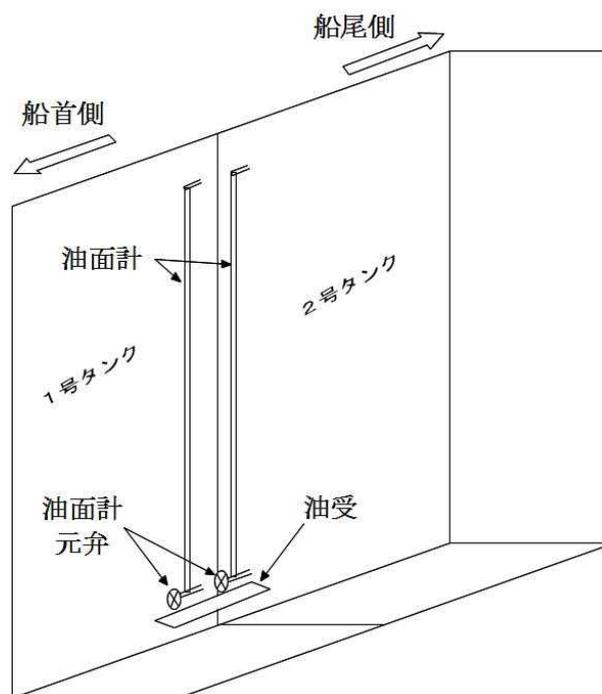
図3 A重油タンク

1号及び2号タンクは、容量が共に約500ℓであり、船首尾方向に並べて設置され、両タンクの左舷側側面に油面計元弁が取り付けられており、ゴムパッキンを装着した袋ナットで外径約10mmの亚克力系樹脂製の油面計がそれぞれ取り付けられ、下部には油面計及び油面計取付部から漏油した際の油受が設けられていたが、1号及び2号タンクの下部にはA重油が漏えいした際の油受が設けられていなかった。また、1号及び2号タンクの油面計元弁は、ふだん、開放された状態で使用されていた。

本事故は、1号及び2号タンクからA重油が漏えいし、下方の主機排気管の高温部に降りかかって出火したものと考えられる。

燃料油の置きタンクに衝撃、高熱等により破損するおそれのあるアクリル等の材質の油面計を取り付けるときは、破損して燃料油が飛散、漏えい等した場合でも排気管等の高温部に燃料油が触れることがない位置に取り付け、漏油が発生した場合に下方へ降りかかることを防止することにより、本事故の発生を防止できた可能性があると考えられる。

- (4) 船舶所有者は、機関室に設置される燃料油の置きタンクに衝撃、高熱等により破損するおそれのあるアクリル等の材質の油面計を取り付けるときは、破損して燃料油が飛散、漏えい等した場合でも排気管等の高温部に燃料油が触れることがない位置に取り付けること。

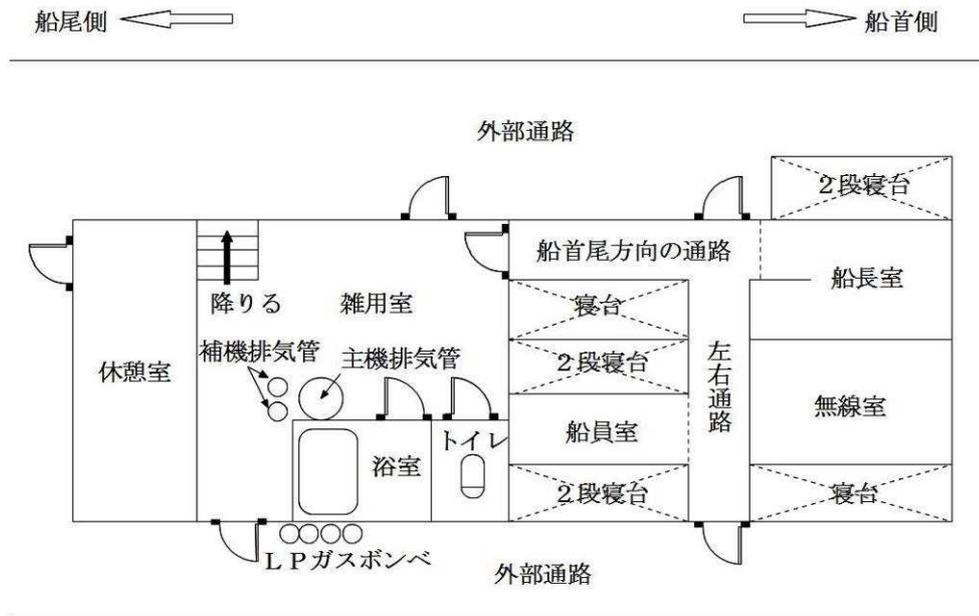
図4 船橋甲板居住区 見取図

機関長は、本事故時、雑用室の外部通路への扉を閉鎖しながら昇橋したが、船首部へ避難したのち、雑用室右舷側の浴室後方の扉付近から炎が噴き出すのを認めた。(図4参照)

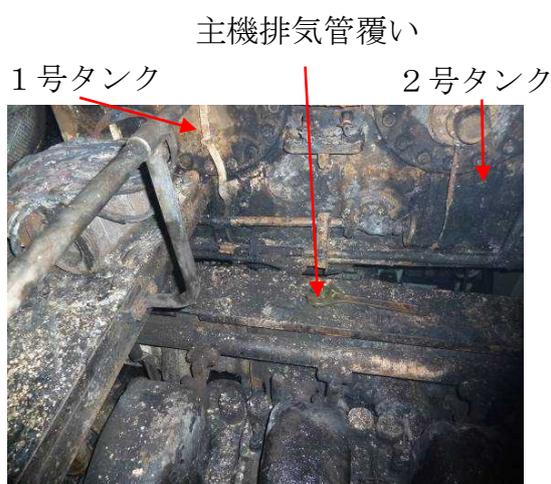
写真① 主機排気管の場所

主機のシリンダヘッドカバーは、A重油タンク下方付近で黒く<sup>すす</sup>煤けていたが、船首及び船尾側は黒く煤けている部分が少なかった。

2.1から、出火場所は、機関室に設置された主機の排気管であったものと考えられる。

次のことから、A重油タンクの油面計から漏れたA重油が下方の主機排気管に降りかかり、同排気管の高温部と接触して出火したものと考えられる。

② 2.6.2 及び2.8から、A重油の発火温度は、おおむね約250℃～380℃であるのに対し、主機のシリンダ出口の排気温度が約440℃～460℃であったこと。

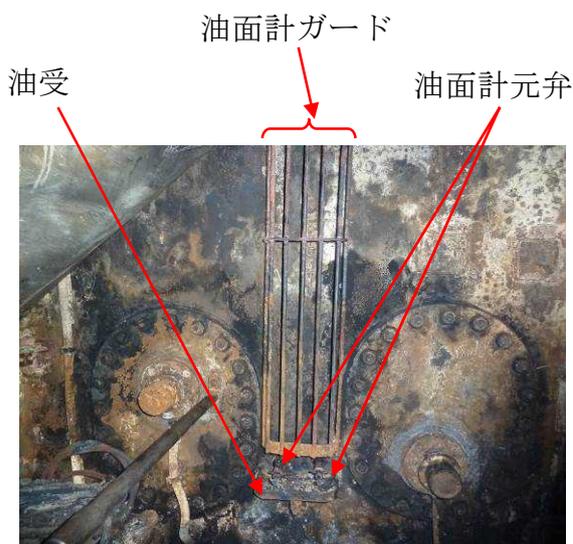
写真③ 油面計元弁

A重油タンクは、1号及び2号タンク共に油面計がなくなっている状態であり、1号タンクの油面計元弁の油面計取付部の袋ナットに少し緩みがあってゴムパッキンが変形しており、A重油タンクの外部全体が焼けていたが本体に損傷は認められなかった。(写真①、写真②、写真③、写真④参照)

次のことから、油面計からA重油が漏れいした要因としては、油面計元弁が開放状態にあり、1号タンクの油面計元弁の油面計取付部の袋ナットが緩んで漏れいしたか、油面計が破損して漏れいした可能性があると考えられるが、油面計が焼失したことから、油面計元弁からA重油が漏れいするに至った状況を明らかにすることはできなかった。

② 2.7から、A重油タンク本体には、本事故後、損傷は認められなかったが、油面計は焼失し、1号タンクの油面計元弁の取付け部の袋ナットに緩みがあり、ゴムパッキンが変形していたこと。

本事故は、油面計取付部の袋ナットが緩んだか、油面計が破損して、ふだん開放されている油面計元弁を通して1号及び2号タンク内のA重油が漏えいした可能性があると考えられ、燃料ポンプの自動発停装置が取り付けられていない油面計において、計測時以外、油面計元弁を閉鎖すること

により、油面計に不具合が生じても漏えいは最小限に抑えられ、本事故の発生を防止できた可能性があると考えられる。

- (1) 船舶の乗組員は、油面計が破損した場合の漏えいを最小限に抑え、かつ、火災等の被害の拡大を防止する観点から、燃料ポンプ自動発停装置が取り付けられていない油面計について、計測時以外、油面計元弁を閉鎖すること。
- (2) 船舶所有者は、火災が発生した際の被害の拡大防止の観点から、開口部及び防火扉の閉鎖、通風の遮断及び消火設備の操作について、定期的に訓練を行うこと。
- (3) 船舶消防設備規則では、第四種船及び一般漁船（漁船であって第三種船以外のもの）に対し、火災探知装置の設置は定められていない。

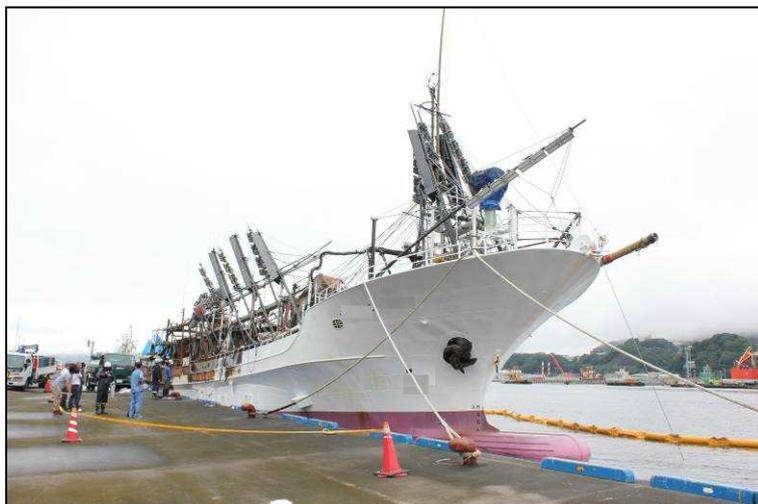
写真2 船首方（本事故後）

第十五観音丸は、20日09時00分ごろ巡視船の消火活動によって鎮火したが、乗組員2人が死亡するとともに、2人が負傷し、船橋甲板、船内居室、機関室等に焼損を生じた。

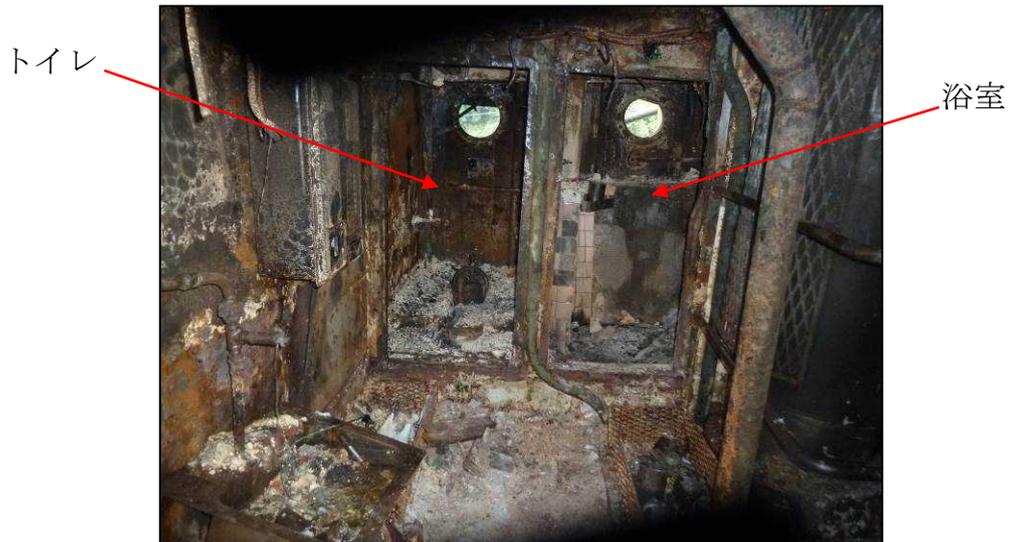
写真5 雑用室（右舷側）

本船は、船橋甲板、船員室、機関室上段等が焼損し、機関室下段に設置された機器類が濡損し、廃船処理された。
