船舶事故調査報告書

平成27年5月21日
 運輸安全委員会（海事専門部会）議決
 委員 庄 司 邦 昭（部会長）
 委員 小須田 敏
 委員 根 本 美 奈

事故種類	衝突
発生日時	平成26年7月23日 01時03分ごろ
発生場所	はやすい 速吸瀬戸 佐田岬灯台から真方位251° 2.7海里（M）付近 （概位 北緯33° 19.70′ 東経131° 57.86′）
事故調査の経過	平成26年7月24日、本事故の調査を担当する主管調査官（広島事務所）を指名した。 なお、後日、ほか1人の地方事故調査官を指名した。 原因関係者から意見聴取を行った。
事実情報 船種船名、総トン数 船舶番号、船舶所有者等 L×B×D、船質 機関、出力、進水等	A 貨物船 第八芙蓉丸、499トン 140174、独立行政法人鉄道建設・運輸施設整備支援機構、芙蓉海運株式会社 76.15m×12.30m×7.00m、鋼 ディーゼル機関、1,471kW、平成17年4月 B 貨物船 第十八鉦運丸、497トン 141382、末廣海運株式会社 76.03m×11.80m×7.10m、鋼 ディーゼル機関、735kW、平成23年1月21日
乗組員等に関する情報	A 船長A 男性 62歳 四級海技士（航海） 免許年月日 昭和51年1月9日 免状交付年月日 平成26年6月24日 免状有効期間満了日 平成31年6月28日 甲板長A 男性 68歳 六級海技士（航海） 免許年月日 平成17年9月26日 免状交付年月日 平成22年4月7日 免状有効期間満了日 平成27年9月25日 B 船長B 男性 65歳 四級海技士（航海） 免許年月日 昭和48年2月16日 免状交付年月日 平成26年2月24日

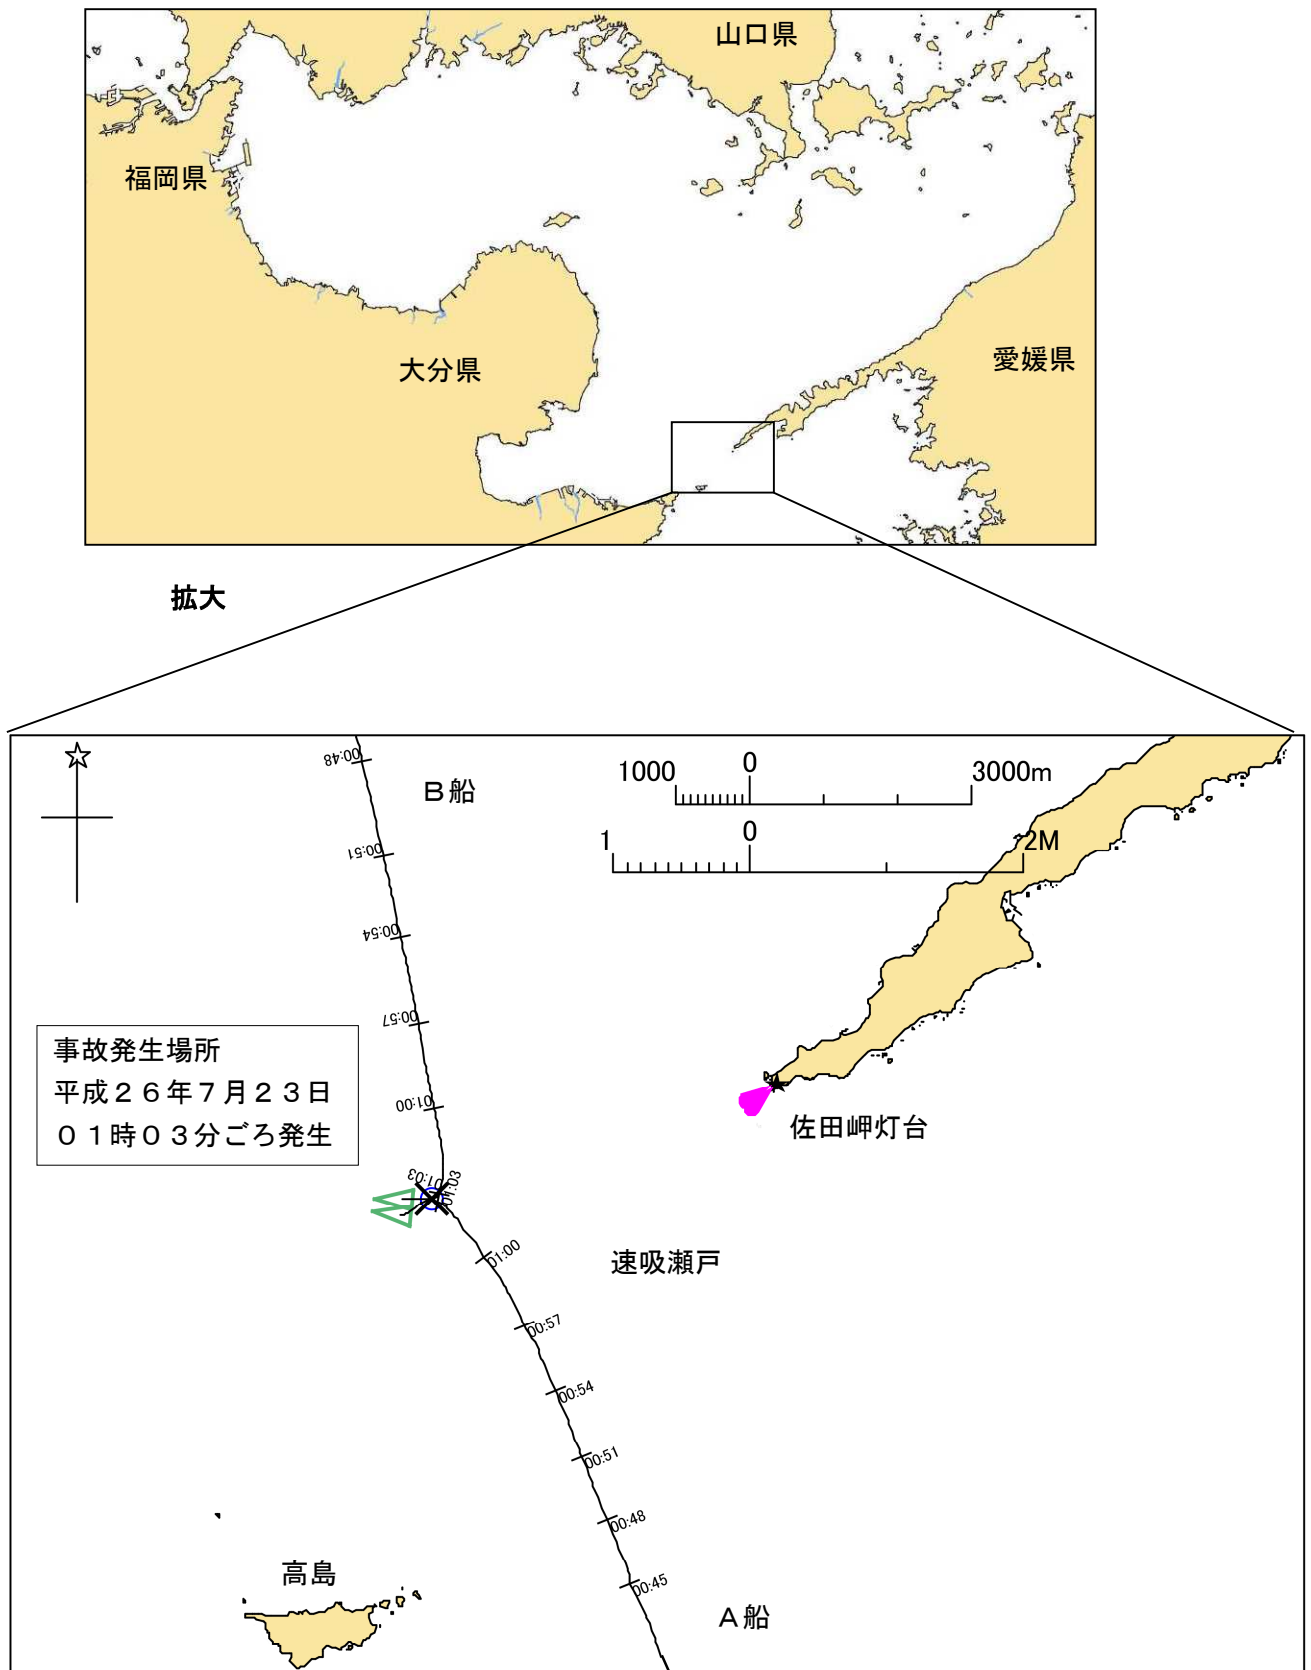
付図1 航行経路図

<p>免状有効期間満了日 平成31年11月11日</p> <p>航海士B 男性 70歳</p> <p>二級海技士（航海）</p> <p>免許年月日 昭和49年8月16日</p> <p>免状交付年月日 平成25年12月3日</p> <p>免状有効期間満了日 平成30年12月19日</p>
死傷者等	なし
損傷	<p>A 右舷船尾部外板に凹損を伴う擦過傷</p> <p>B 左舷中央部外板に凹損を伴う擦過傷等</p>
事故の経過	<p>A船は、船長A及び甲板長Aほか3人が乗り組み、霧で視界が制限された状況下、法定灯火を表示し、甲板長Aが単独の船橋当直につき、約10ノット(kn)の速力（対地速力、以下同じ。）で自動操舵により速吸瀬戸南口を北北西進した。</p> <p>甲板長Aは、レーダーで右舷船首方に南南東進するB船を探知したが、船首方約2M及び約1.5Mの同航船2隻に続いて航行すれば、B船と安全に通過することができるものと思い、同航船のレーダー映像を見ながら航行を続けていたところ、B船のレーダー映像が間近に迫っていることに気付き、手動操舵に切り替えて左舵を取った。</p> <p>A船は、平成26年7月23日01時03分ごろ、速吸瀬戸において、A船の右舷船尾部とB船の左舷中央部とが衝突した。</p> <p>船長Aは、衝撃音に気付いて昇橋し、甲板長Aから事情を聞いて海上保安庁に通報した後、大分県大分市大分港に錨泊した。</p> <p>B船は、船長B及び航海士Bほか2人が乗り組み、法定灯火を表示し、航海士Bが単独の船橋当直につき、約13knの速力で自動操舵により速吸瀬戸北口を南南東進した。</p> <p>航海士Bは、レーダーで左舷船首方約4Mに北北西進するA船を探知し、A船の船首方を北北西進する2隻の船舶の灯火は視認できるものの、A船の灯火を視認できなかったため、A船のレーダー映像にカーソルを合わせ、その方位の変化を観察した。</p> <p>航海士Bは、A船の方位に明確な変化がなく約2Mに接近したので、左舷対左舷で通過できるよう針路設定ダイヤルを操作して約5°右転した後、A船の灯火を見付けようとして、双眼鏡で船首方を見ながら航行を続けた。</p> <p>航海士Bは、A船の灯火を視認することができずにA船と接近する状況となったので、衝突の危険を感じ、手動操舵に切り替えて右舵一杯を取った。</p> <p>B船は、航海士BがA船の灯火を視認した直後、A船と衝突した。</p> <p>船長Bは、衝撃を感じて昇橋し、A船と衝突したことを知り、海上保安庁に通報した後、大分県津久見市津久見港に錨泊した。</p> <p>（付図1 航行経路図、付表1 A船のAIS記録（抜粋）、付表2</p>
