船舶事故調査報告書

平成27年5月21日
 運輸安全委員会（海事専門部会）議決
 委員 庄司邦昭（部会長）
 委員 小須田 敏
 委員 根本美奈

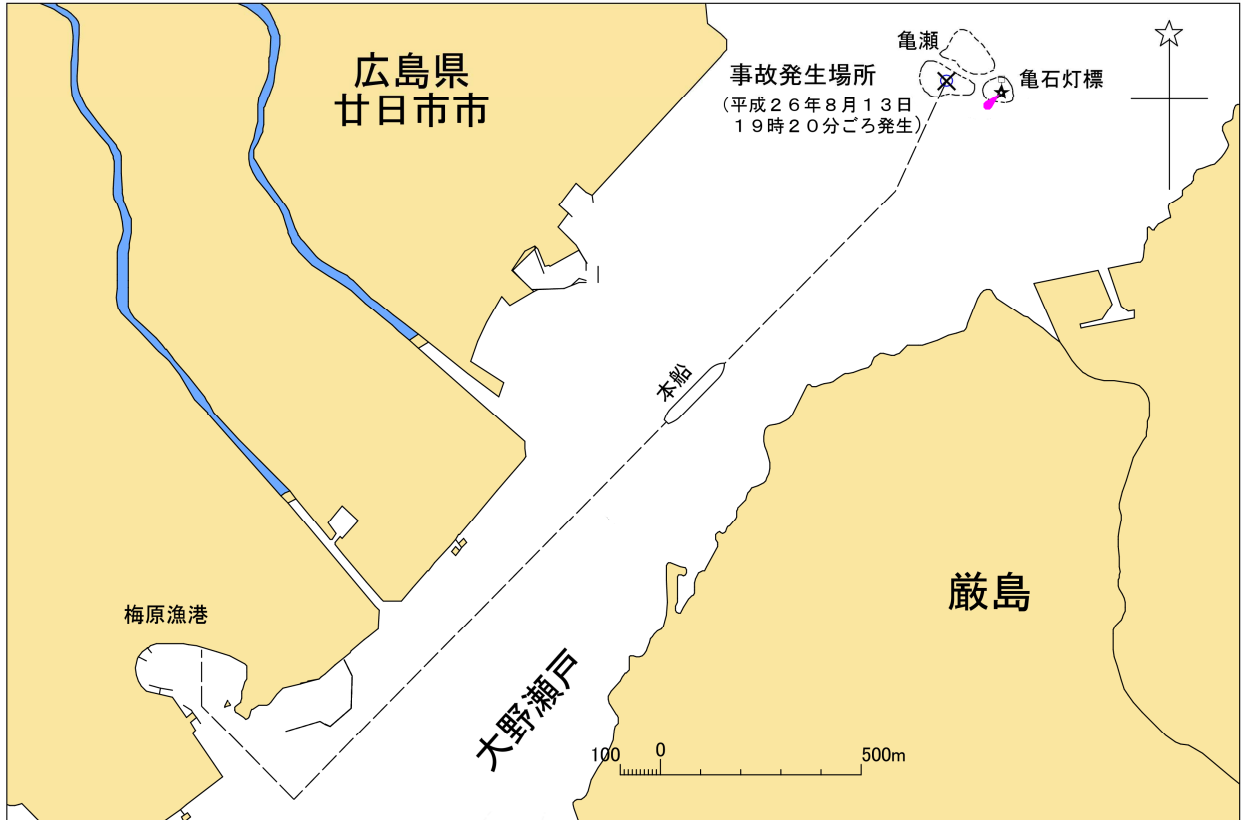
付図1 事故発生経過概略図

事故種類	乗揚
発生日時	平成26年8月13日 19時20分ごろ
発生場所	広島県廿日市市 ^{はつかいち} 巖島 ^{いつく} 西方沖の亀瀬 亀石灯標から真方位282° 140m付近 （概位 北緯34° 17.66′ 東経132° 17.63′）
事故調査の経過	平成26年8月15日、本事故の調査を担当する主管調査官（広島事務所）ほか1人の地方事故調査官を指名した。 原因関係者から意見聴取を行った。
事実情報 船種船名、総トン数 船舶番号、船舶所有者等 L×B×D、船質 機関、出力、進水等	プレジャーボート ^{あさひ} 旭丸、5トン未満 270-37273広島、個人所有 5.19m (Lr) × 1.99m × 0.73m、FRP ディーゼル機関、36.78kW、平成4年4月
乗組員等に関する情報	船長 男性 67歳 一級小型船舶操縦士・特殊小型船舶操縦士・特定 免許登録日 平成3年12月5日 免許証交付日 平成23年7月22日 （平成28年12月4日まで有効）
死傷者等	なし
損傷	右舷側中央部船底外板に破口を伴う擦過傷、プロペラ翼に曲損
事故の経過	本船は、船長が1人で乗り組み、同乗者3人を乗せ、船首約0.25m、船尾約0.30mの喫水により、平成26年8月13日19時10分ごろ、廿日市市梅原漁港を出発し、対岸の巖島で行われる予定の花火大会見物に向かった。 船長は、操舵スタンドの右後方で立って操船に当たり、手動操舵で、前路の亀石灯標を船首目標として巖島西方の大野瀬戸を北東進中、後方から接近してくる他船を認めたので、これを避けようとして左転したところ、19時20分ごろ、亀瀬に乗り揚げた。 船長は、直ちに機関を停止して、同乗者の負傷の有無と船体の点検を行い、自力航行が困難と判断し、携帯電話で海上保安庁に救助を要請した。 本船は、来援した巡視艇によって梅原漁港へ ^{えい} 航された。 （付図1 事故発生経過概略図 参照）
