## 船舶事故調査報告書

| 事故種類 | 乗揚 |
| 発生日時 | 平成26年10月4日 11時00分ごろ |
| <b>事実情報</b><br>船種船名、総トン数<br>船舶番号、船舶所有者等<br>L×B×D、船質<br>機関、出力、進水等 | 砂利採取運搬船 灘吉丸、483トン<br>130375、小松海運有限会社<br>65.04m×13.00m×6.50m、鋼<br>ディーゼル機関、735kW、昭和63年7月11日 |

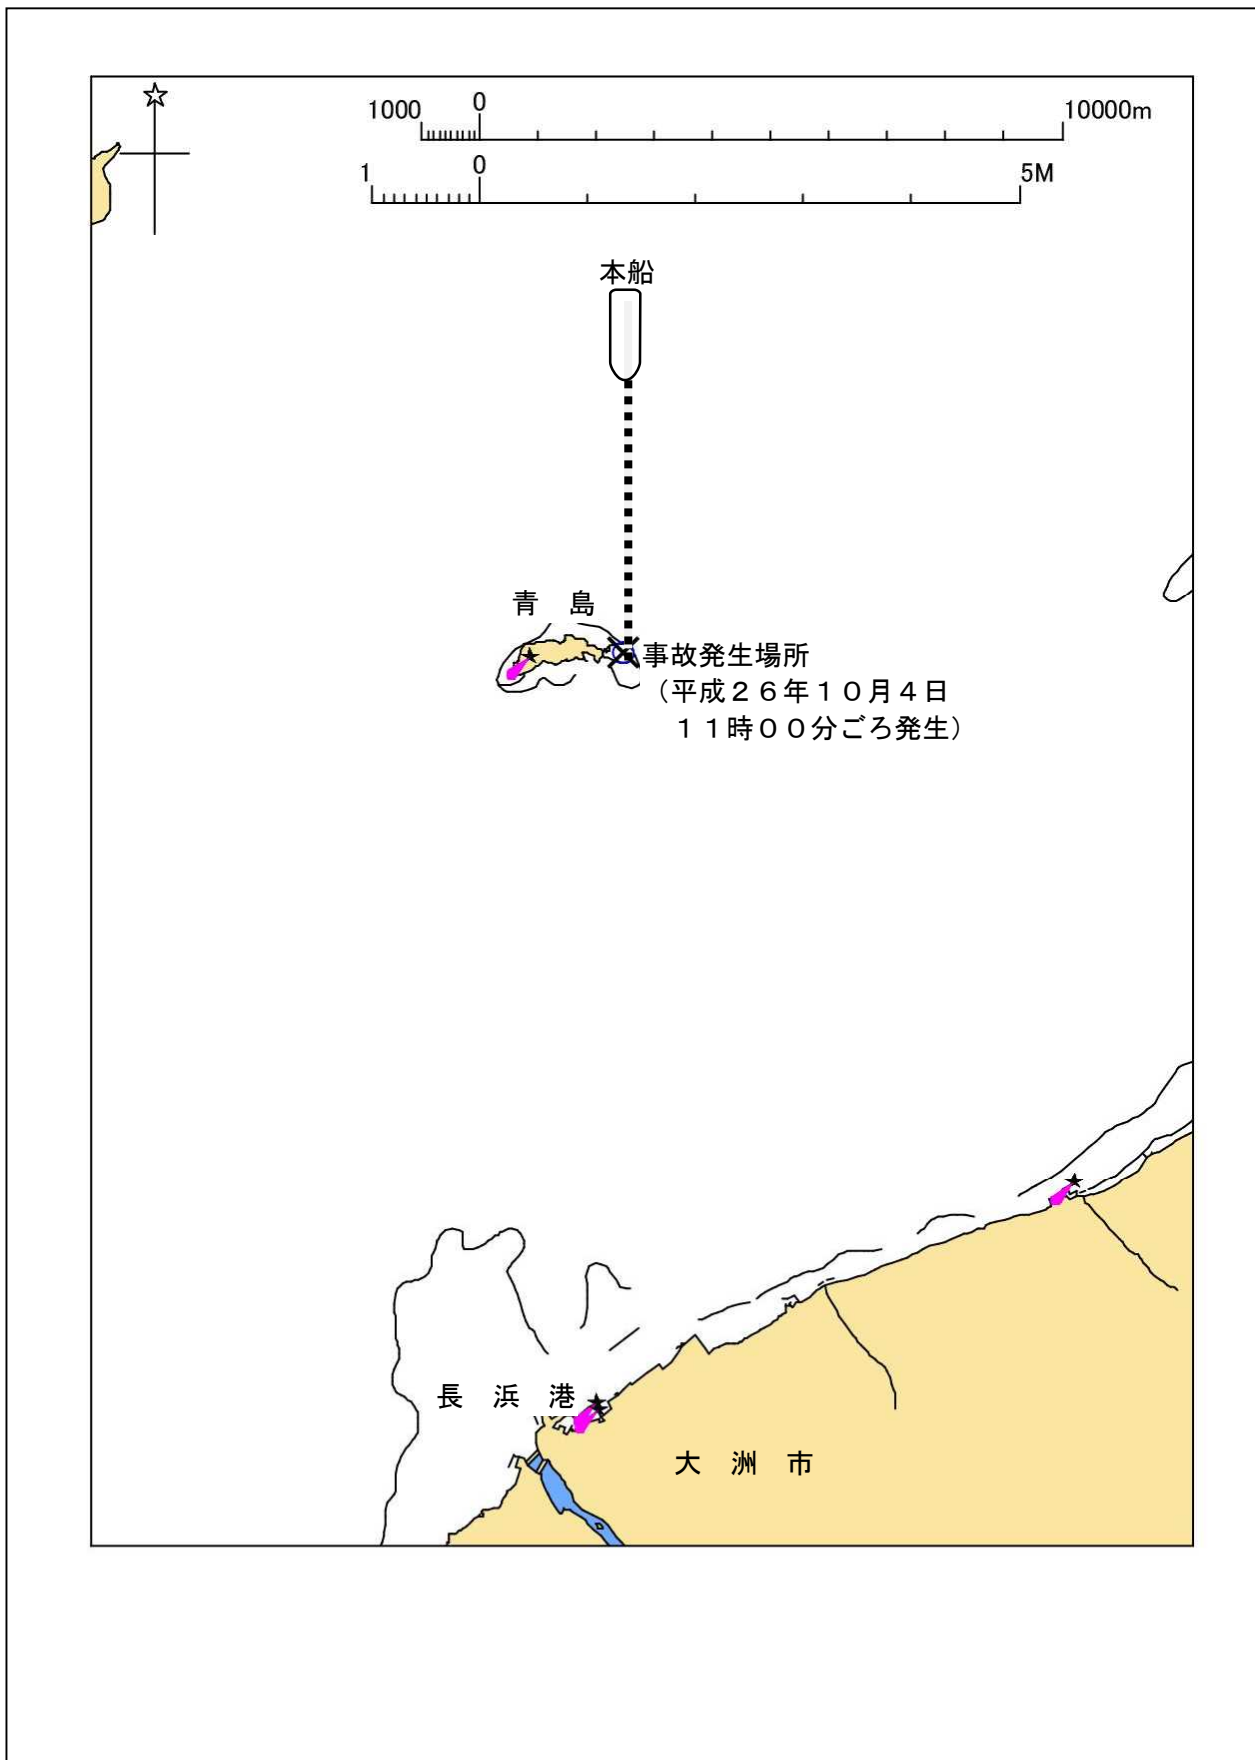
付図1 事故発生経過概略図1

| 事故の経過 | 本船は、船長及び甲板員ほか2人が乗り組み、甲板員が単独の船橋当直につき、青島北北東方沖を約8ノット（kn）の対地速力で自動操舵により南進した。<br>甲板員は、GPSプロッターに表示させた予定コースラインよりも青島東岸寄りを航行しており、更に接近して同島東岸から約300m離れて航行する態勢であることに気付いたが、陸岸から離れて航行するので、本船が安全に航行できる水深があると思って航行を続けた。<br>本船は、平成26年10月4日11時00分ごろ青島東岸沖に拡張 |

| | <p>する浅瀬に乗り揚げ、同浅瀬を乗り切った。</p> <p>船長は、自室で休息中、乗揚の衝撃を感じ、すぐに昇橋して浸水の無いことを乗組員に確認させ、入港予定の大洲市長浜港に向かい着岸した。</p> <p>(付図1 事故発生経過概略図1、付図2 事故発生経過概略図2 参照)</p> |
| <b>分析</b><br>乗組員等の関与<br>船体・機関等の関与<br>気象・海象等の関与<br>判明した事項の解析 | <p>あり</p> <p>なし</p> <p>あり</p> <p>本船は、青島北北東方沖を風潮流により南西方に圧流されながら南進中、甲板員が、青島東岸沖に浅瀬があることを知らなかったことから、青島東岸から約300m離れて航行するので、本船が安全に航行できる水深があると思い、青島東岸沖の浅瀬に向けて航行し、同浅瀬に乗り揚げたものと考えられる。</p> |
| <b>原因</b> | <p>本事故は、本船が、青島北北東方沖を風潮流により南西方に圧流されながら南進中、甲板員が、青島東岸沖に浅瀬があることを知らなかったため、青島東岸から約300m離れて航行するので、本船が安全に航行できる水深があると思い、青島東岸沖の浅瀬に向けて航行し、同浅瀬に乗り揚げたことにより発生したものと考えられる。</p> |

| <b>参考</b> | <p>今後の同種事故等の再発防止に役立つ事項として、次のことが考えられる。</p> <ul style="list-style-type: none"> <li>・海図やGPSプロッターを活用して航行経路及びその周辺の水深を確認しておくこと。</li> </ul> |
