## 船舶事故調査報告書

平成27年5月28日  
 運輸安全委員会（海事専門部会）議決  
 委員 庄 司 邦 昭（部会長）  
 委員 小須田 敏  
 委員 根 本 美 奈

<b>事故種類</b>	乗組員死亡
<b>発生日時</b>	平成25年6月9日 18時36分ごろ
<b>発生場所</b>	岡山県岡山市岡山港 ツブシ礁灯標から真方位277.5° 1.38海里付近 (概位 北緯34°36.27′ 東経133°59.17′)
<b>事故調査の経過</b>	平成25年6月10日、本事故の調査を担当する主管調査官（広島事務所）ほか1人の地方事故調査官を指名した。 原因関係者から意見聴取を行った。
<b>事実情報</b> 船種船名、総トン数 船舶番号、船舶所有者等 L×B×D、船質 機関、出力、進水等	A 旅客フェリー おりいぶ丸、988トン 135127、小豆島急行フェリー株式会社（船舶借入人 四国フェリー株式会社） 65.03m×14.40m×3.80m、鋼 ディーゼル機関2基、2,647kW（合計）、平成9年5月26日 B 送迎船 第一 <sup>とおる</sup> 達丸、0.6トン OY3-20707（漁船登録番号）、個人所有 6.17m(Lr)×1.57m×0.63m、FRP ガソリン機関、30kW（動力漁船登録票による）、昭和62年9月21日 船舶検査済票の番号 なし
<b>乗組員等に関する情報</b>	A 船長A 男性 51歳 五級海技士（航海） 免許年月日 昭和58年10月12日 免状交付年月日 平成20年7月10日 免状有効期間満了日 平成25年10月11日 B 船長B 男性 86歳 一級小型船舶操縦士・特殊小型船舶操縦士・特定 免許登録日 昭和49年9月19日 免許証交付日 平成20年7月14日 (平成26年4月19日まで有効)
<b>死傷者等</b>	A なし B 死亡 1人（船長B）

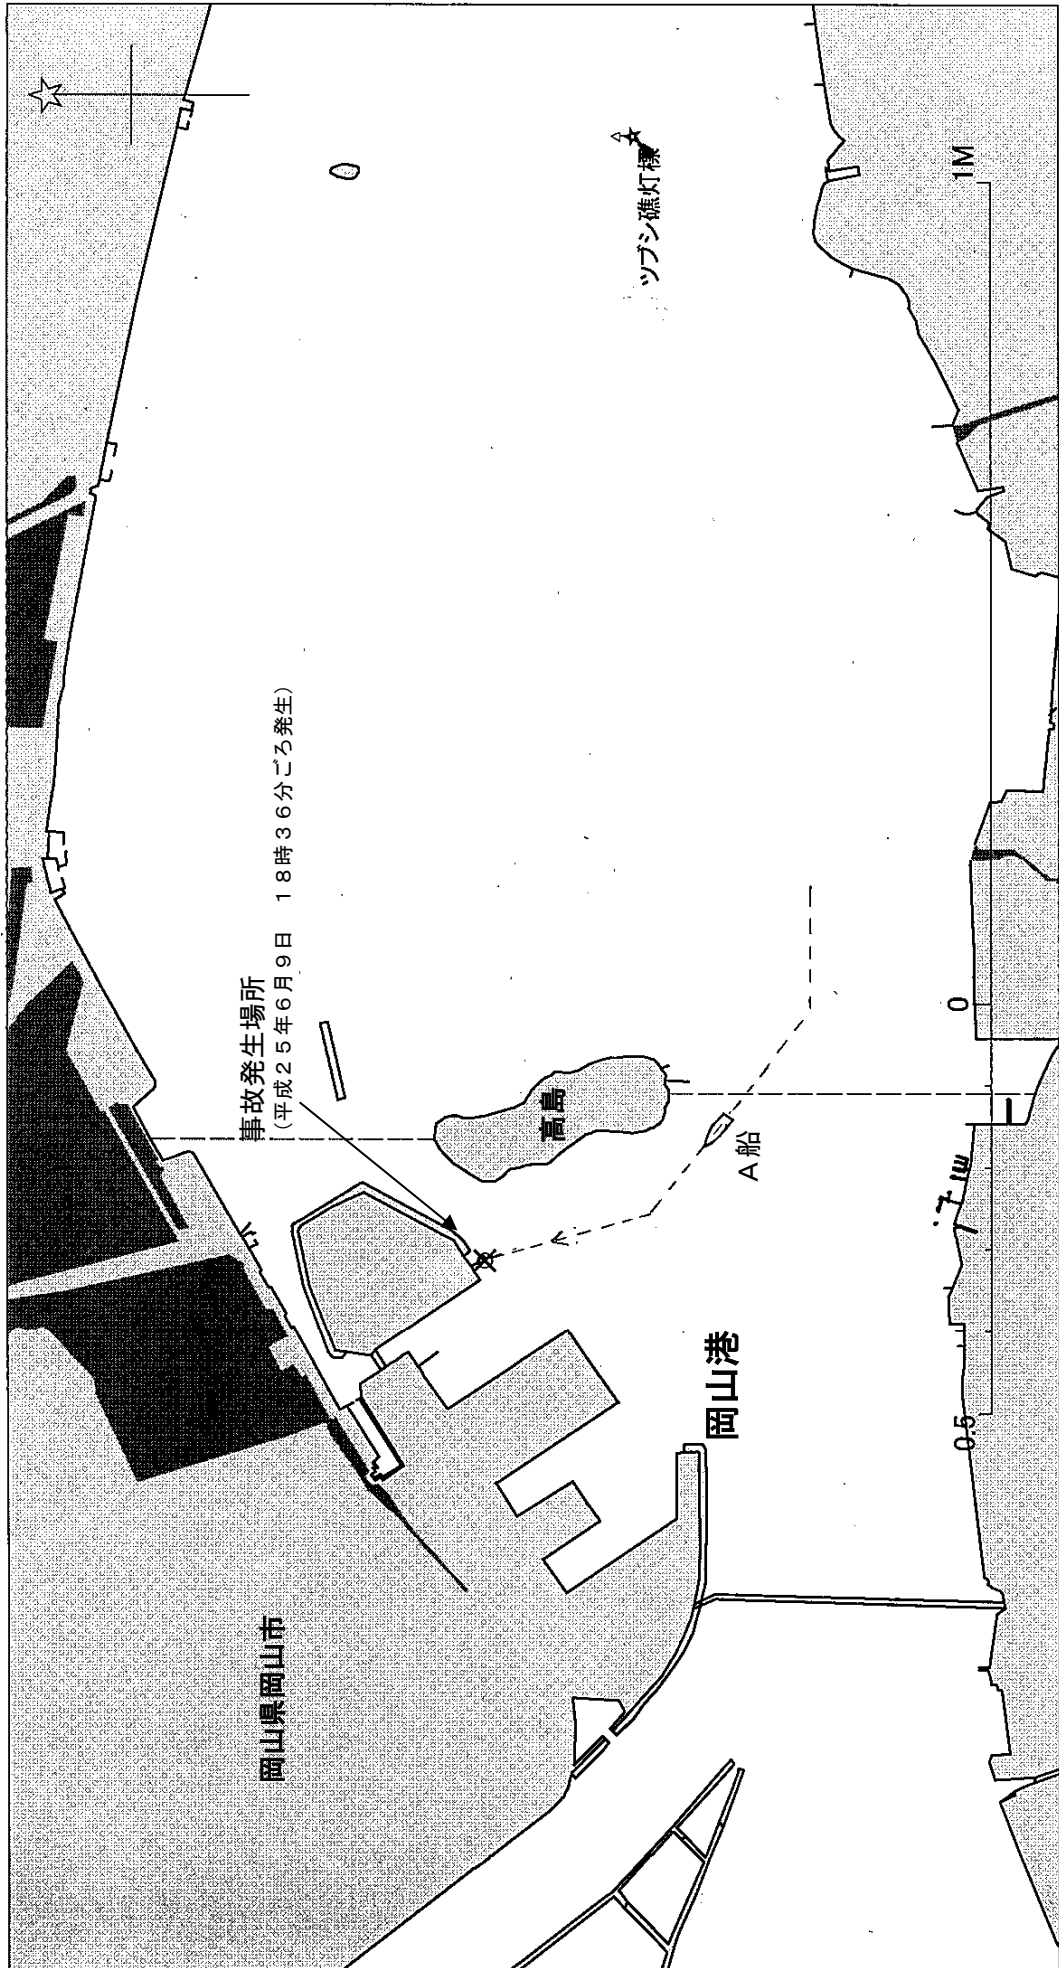
付図1 事故発生経過概略図1

<p>損傷</p>	<p>A なし B なし</p>
<p>事故の経過</p>	<p>A船は、船長Aほか5人が乗り組み、乗客59人を乗せ、車両11台を積み、岡山市高島南西端西方沖で機関を中立運転とした後、岡山港の旅客船棧橋（以下「本件棧橋」という。）の南側に設置されたドルフィン（以下「本件ドルフィン」という。）を目標にして入航した。</p> <p>船長Aは、A船の船首が本件ドルフィン端から約50mの地点に差し掛かったとき、A船の右舷船尾方から本件棧橋東側に向けてA船を追い越していくB船を視認し、その後、機関を後進にかけ、バウスラスト等を使用してA船を本件棧橋西側の岸壁の可動橋（旅客フェリーから車両や乗客が安全に乗下船できるよう、潮位や船の喫水に応じて橋の高さを調整できるようにした陸上施設）に向けて接近した。</p> <p>船長Aは、A船の船首が本件ドルフィン先端付近に差し掛かったとき、本件棧橋の東側に着棧したB船から下船した乗船者が本件棧橋上にいるところを、また、A船の船首が本件棧橋西側の中央付近に差し掛かった平成25年6月9日18時33分ごろ、B船が本件棧橋の東側から後進で離棧するのを視認した。</p> <p>A船のもやい（係船索）取りや可動橋の操作を担当していた陸上作業員Aは、A船の船首が本件棧橋西側の岸壁寄りに差し掛かった頃、本件ドルフィン付近で、船長BがB船の甲板上に立った姿勢で先端にフックの付いた竿<sup>きお</sup>でA船の右舷船尾を押しているのを目撃した。</p> <p>船長Aは、A船の船首を可動橋に着岸させた後、機関及び舵を使用してA船の右舷船尾部を本件ドルフィンの西側側面に取り付けられた防舷板に接舷させ、左舷機中立運転、右舷機微速力前進とし、18時36分ごろ着岸作業を終えた。</p> <p>陸上作業員Aは、可動橋の操作を終えて本件棧橋西側付近に移動し、A船の右舷船尾方向を見ると、本件ドルフィンの防舷板付近で、船首を岸壁方向に向けたB船の船上に人が立っているのが見えたので、船長AにA船右舷船尾方向を見るように合図した。</p> <p>船長Aは、車両及び乗客を下船させていたとき、本件棧橋西側の岸壁にいた陸上作業員AがA船の右舷船尾方向を見るように指差していたので、右舷ウイングに出て右舷船尾方向を見たところ、本件ドルフィンの防舷板付近で立った状態の人影を認めた。</p> <p>船長Aは、直ちにマイクで乗組員に車両及び乗客の下船状況を確認した後、機関と舵を使用してA船の船尾を左舷方に移動させたところ、人が船内に倒れた状態のB船が本件棧橋側に流れて行くのを認めた。</p> <p>陸上作業員Aは、A船が右舷船尾を本件ドルフィンの防舷板から離したとき、船長Bが船内に倒れ込むのを目撃し、その後、A船乗組員と共にB船を本件棧橋西側に係留させた際、船長Bが胸部を負傷しているのを認めた。</p>

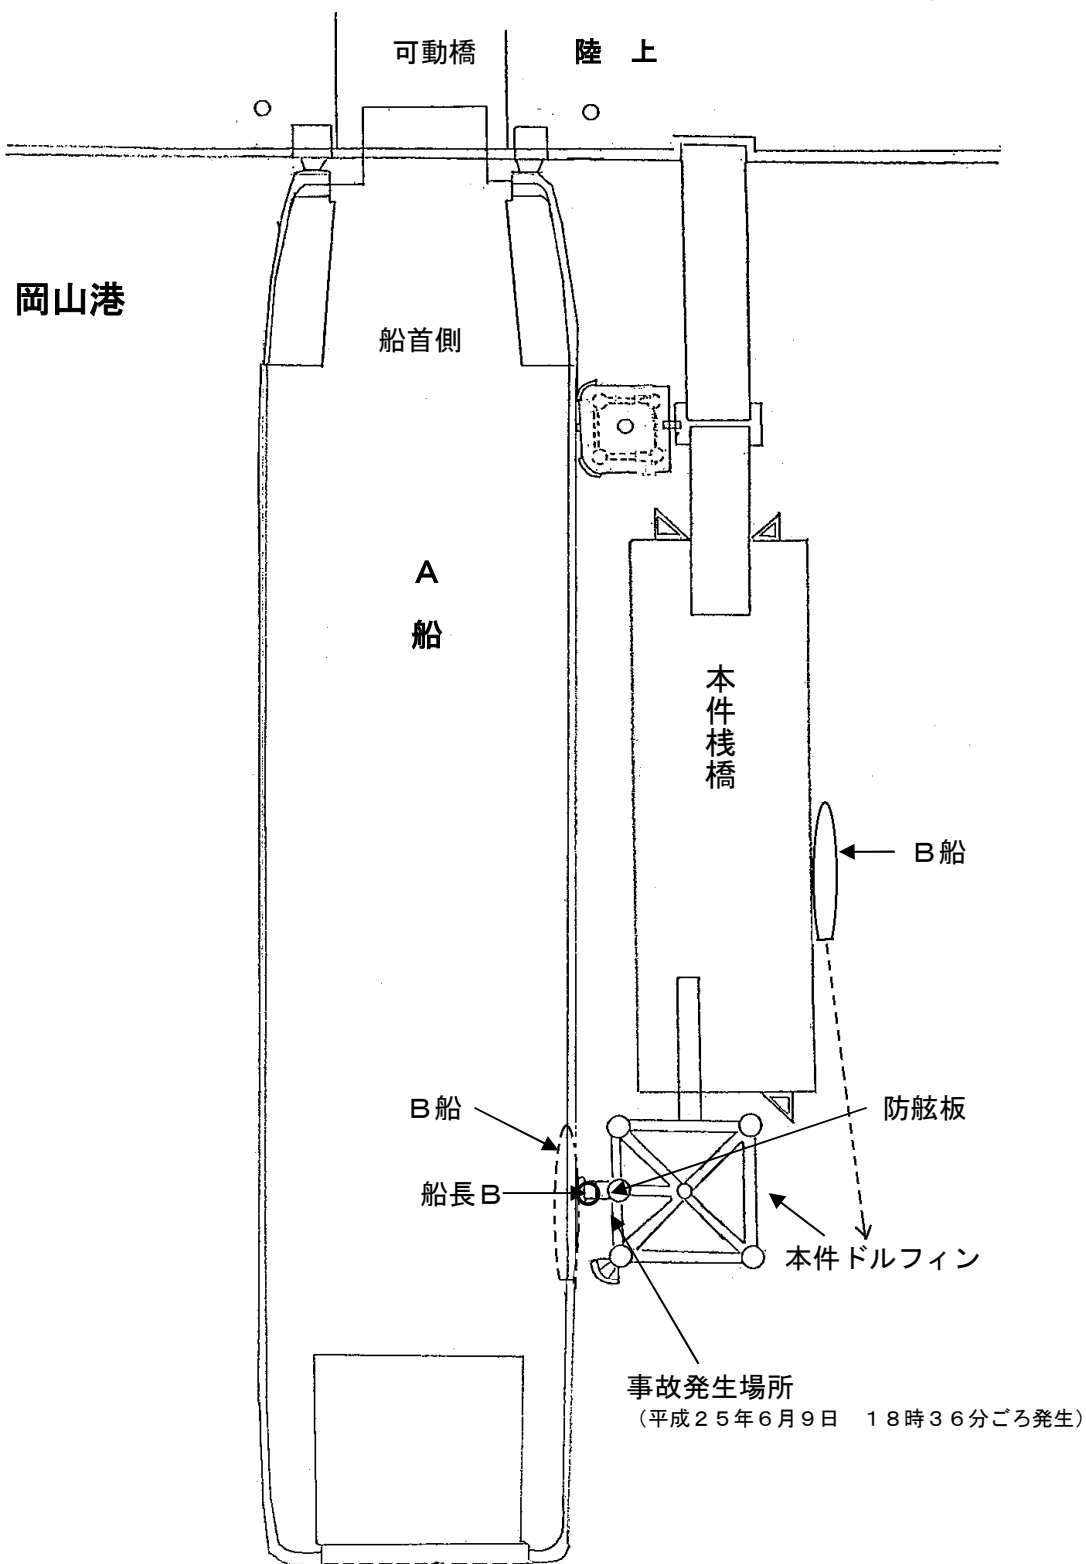
付図2 事故発生経過概略図2

<p>B船は、船長Bが1人で乗り組み、本件棧橋東側に着けて乗船者を下船させた後、離棧した。</p> <p>船長Bは、本件ドルフィン付近でB船の甲板上に立った姿勢で先端にフックの付いた竿でA船の右舷船尾を押しているところを、さらに、A船が着岸後に船尾を左舷方に移動させた際、立った状態から船内に倒れ込んだところを目撃された。</p> <p>船長Bは、本件棧橋等の施設管理会社から連絡を受けて駆けつけた救急隊員によって死亡が確認されたのち、外傷性ショック死と検案された。</p> <p>(付図1 事故発生経過概略図1、付図2 事故発生経過概略図2、写真1 A船の状況、写真2 B船の状況、写真3 本件棧橋等の状況、写真4 A船右舷ウイングから船尾方の状況、写真5 本事故発生場所の状況、写真6 本件ドルフィンに取り付けられた防舷板の状況 参照)</p>
<p>気象・海象</p>	<p>気象：天気 曇り、風向 南南東、風力 3、視界 良好</p> <p>海象：波高 約0.5m</p>
<p>その他の事項</p>	<p>B船船外機カバーの右舷上端部に青色塗料の付着が認められたものの、A船及びB船には、明らかな衝突痕は認められなかった。</p> <p>A船は、船側外板の海面上約87cmのところ厚さ約35cm、幅約50cmの鋼製防舷材が設置されており、同防舷材下端面から下方の船側外板が船体内側に傾斜した形状となっていた。</p> <p>A船は、岡山港では、船首着けのため、入港時には、船長が操舵室に、一等航海士及び甲板員がそれぞれ船首両舷側にある係船用甲板機器等が置かれた甲板上に、機関長及び甲板員が船首車両甲板上に、機関員が機関室にそれぞれ配置する体制とし、出港時には、後進して離岸するので、船尾甲板にも人員を配置していた。</p> <p>A船は、右舷側ウイングに出ないと右舷船尾方が見えない船体構造となっていた。</p> <p>船長A及び陸上作業員Aは、B船からの汽笛や笛の音を聞いていなかった。</p> <p>船長Bは、高島や岡山市鳩島で海鷗を駆除する猟師の輸送を行っていた。</p> <p>B船は、本事故後、本件棧橋の西側に係留された際、船外機が止まった状態であった。</p> <p>B船は、緊急機関停止スイッチが取り付けられた状態で、クラッチハンドルが中立運転状態となっており、燃料も残っていた。</p> <p>B船は、機関整備業者が点検したところ、アイドル回転数が低かったものの、正常に運転できた。</p> <p>B船には、汽笛、エアーホーン等の音響信号機器はなかった。</p> <p>船長Bは、救命胴衣を着用していなかった。</p>

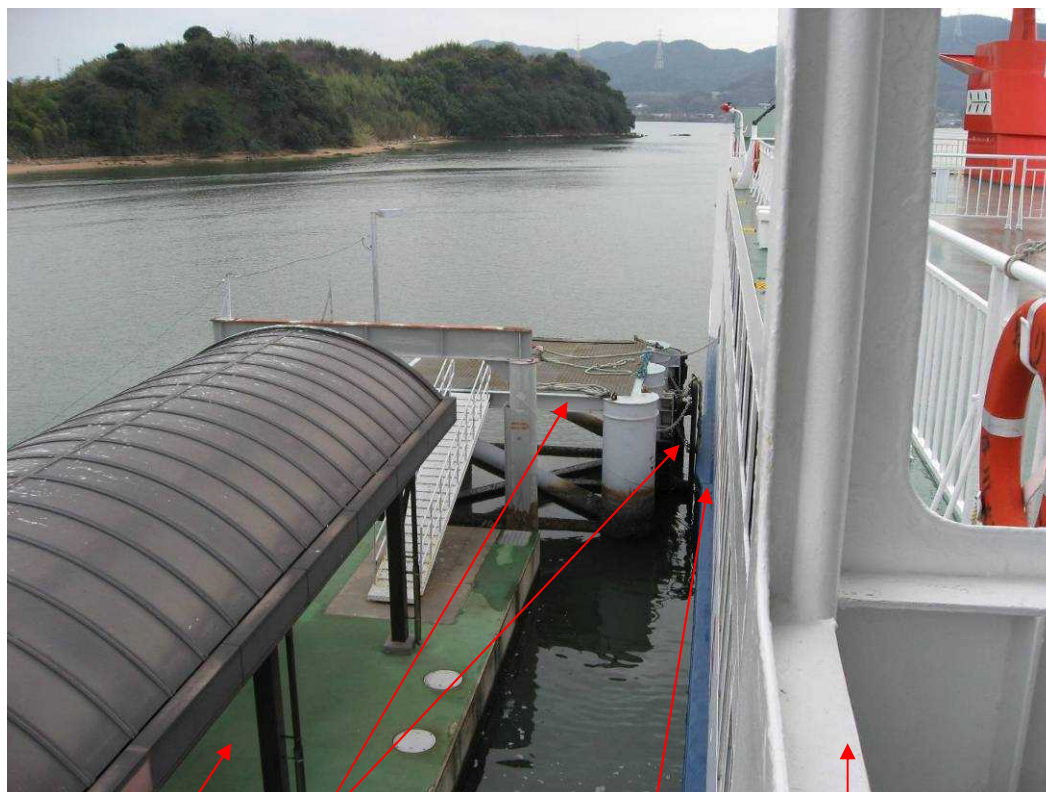
写真4 A船右舷ウイングから船尾方の状況

本件棧橋 本件ドルフィン及び防舷板 A船の防舷材 A船

<b>参考</b>	<p>A船の船舶借入人は、本事故後、岡山港出入港時、A船の車両甲板船尾部に乗組員を配置して後方の見張りを行わせるとともに、本件ドルフィンと接舷する付近に連絡用のマイクとスピーカーを増設した。</p> <p>今後の同種事故等の再発防止に役立つ事項として、次のことが考えられる。</p> <ul style="list-style-type: none"><li>・ 操舵室から船尾方の状況が確認できない船舶は、出入港操船を行う際、船尾付近に見張り員を配置するなどして周囲の安全を確認すること。</li><li>・ 汽笛が設置されていない船舶は、携帯式エアホーン等の器具を装備し、機関が停止するなどの異常状態が発生した場合には、同器具を使用し、周囲の船舶等に対して注意を喚起すること。</li><li>・ A船と陸上作業員間に連絡用通信機器を配備することが望ましい。</li></ul>
-----------	---

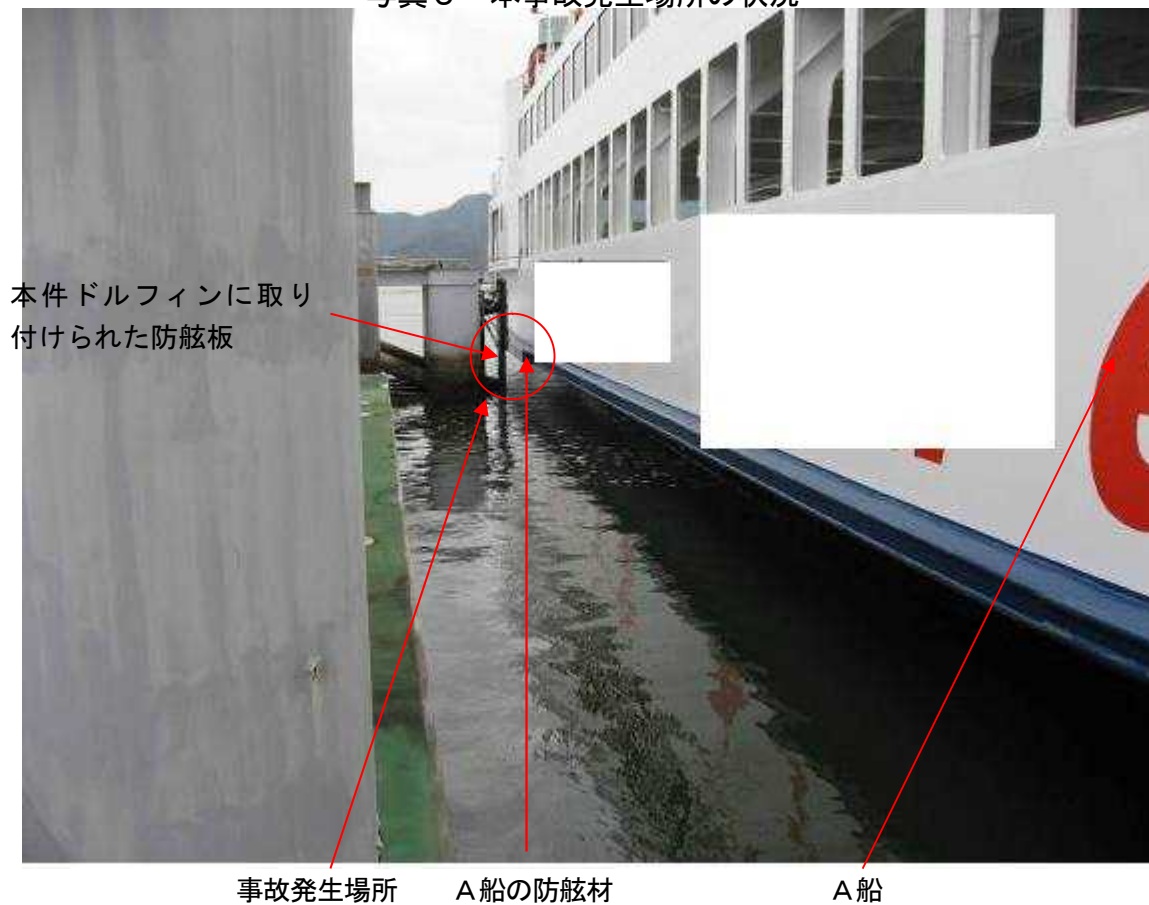
写真5 本事故発生場所の状況

<p>船長Bは、身長が約160cmであった。</p> <p>A船と陸上作業員間の連絡用通信機器は、配備されていなかった。</p> <p>本件ドルフィンの防舷板は、鋼製で、縦約3.8m、横約1.0m、厚さ約15cmであった。</p>
<p><b>分析</b></p> <p>乗組員等の関与 船体・機関等の関与 気象・海象等の関与 判明した事項の解析</p>	<p>A あり、B 不明</p> <p>A なし、B 不明</p> <p>A なし、B 不明</p> <p>船長Bは、外傷性ショック死した。</p> <p>船長Bは、本件ドルフィン付近で、B船の甲板上に立った姿勢で先端にフックの付いた竿でA船の右舷船尾を押しているところを、A船の右舷船尾が本件ドルフィンの防舷板から離れたとき、船内に倒れ込んだところをそれぞれ目撃されていることから、本件ドルフィンの防舷板とA船の右舷船尾部防舷材との間に挟まれたものと考えられる。</p> <p>A船は、岡山港で着岸作業中、A船の船首を可動橋に着けた後、機関及び舵を使用してA船の右舷船尾部を本件ドルフィンの西側側面に取り付けられた防舷板に接舷させた際、B船が本件ドルフィンとA船の右舷船尾部との間に入り込んでいたことから、船長Bが本件ドルフィンの防舷板とA船の右舷船尾部防舷材との間に挟まれて死亡したものと考えられる。</p> <p>船長Aは、B船が本件棧橋の東側から離れるのを視認していたが、本件棧橋の西側が旅客船フェリーの専用海域であり、入航時に本件ドルフィン付近に他船がいなかったこと及び着岸操船に意識を集中していたことから、B船がA船の船尾付近にいることに気付かなかったものと考えられる。</p> <p>陸上作業員Aは、本件ドルフィン付近で、船長BがB船の甲板上に立った姿勢で先端にフックの付いた竿でA船の右舷船尾を押しているのを目撃した際、A船の船首が可動橋に着く状況であり、可動橋の操作を行わなければならなかったため、その旨をA船側に伝えられなかったものと考えられる。</p> <p>B船は、本件棧橋の東側から離れた後、本件ドルフィンとA船の右舷船尾部との間に入り込み、船長Bが本件ドルフィンの防舷板とA船の右舷船尾部防舷材との間に挟まれたものと考えられるが、その状況を明らかにすることはできなかった。</p>

<p><b>原因</b></p>	<p>本事故は、岡山港において、A船が着岸作業中、B船が本件ドルフィンとA船の右舷船尾部との間に入り込んだため、船長Bが本件ドルフィンの防舷板とA船の右舷船尾部防舷材との間に挟まれたことにより発生したものと考えられる。</p>
