船舶事故調査報告書

事故種類	衝突（岸壁）
発生日時	平成26年12月4日 07時10分ごろ
発生場所	岡山県笠岡市笠岡港 片島灯標から真方位344° 1.02海里付近 （概位 北緯34° 29.94′ 東経133° 30.58′）
事故調査の経過	平成26年12月24日、本事故の調査を担当する主管調査官（広島事務所）ほか1人の地方事故調査官を指名した。 原因関係者から意見聴取を行った。
事実情報 船種船名、総トン数 船舶番号、船舶所有者等 L×B×D、船質 機関、出力、進水等	旅客フェリー 第二十一 ^{かなふろ} 金風呂丸、196トン 129513、個人所有 40.25m×10.30m×3.00m、鋼 ディーゼル機関、735kW、昭和61年9月19日
乗組員等に関する情報	船長 男性 40歳 六級海技士（航海） 免許年月日 平成18年10月19日 免状交付年月日 平成23年2月14日 免状有効期間満了日 平成28年10月18日
死傷者等	なし
損傷	本船 右舷船首部に凹損 岸壁 岸壁の一部が割損
事故の経過	本船は、船長ほか2人が乗り組み、乗客6人を乗せ、約6ノット（kn）の速力（対地速力、以下同じ。）で笠岡港の物揚岸壁（車両乗降用スロープがそれぞれ段違い状に横4列設置された施設）（以下「本件物揚岸壁」という。）に向けて入航した。 本船は、船長が、本件物揚岸壁との距離約210mのところでは主機遠隔操縦装置の操縦ハンドルを中立位置としたが、主機の毎分回転数が約400に低下したものの、主機のクラッチが前進から中立に切り替わらず、その後、後進にも切り替わらなかった。 本船は、船長が、乗客に対して岸壁と衝突するので姿勢を低くするように指示するとともに、右舷船首部を右舷側の1段高くなった車両乗降用スロープに衝突させて衝撃を緩和させようと思い、右舵を取って約3knの速力で進航し、平成26年12月4日07時10分ごろ、

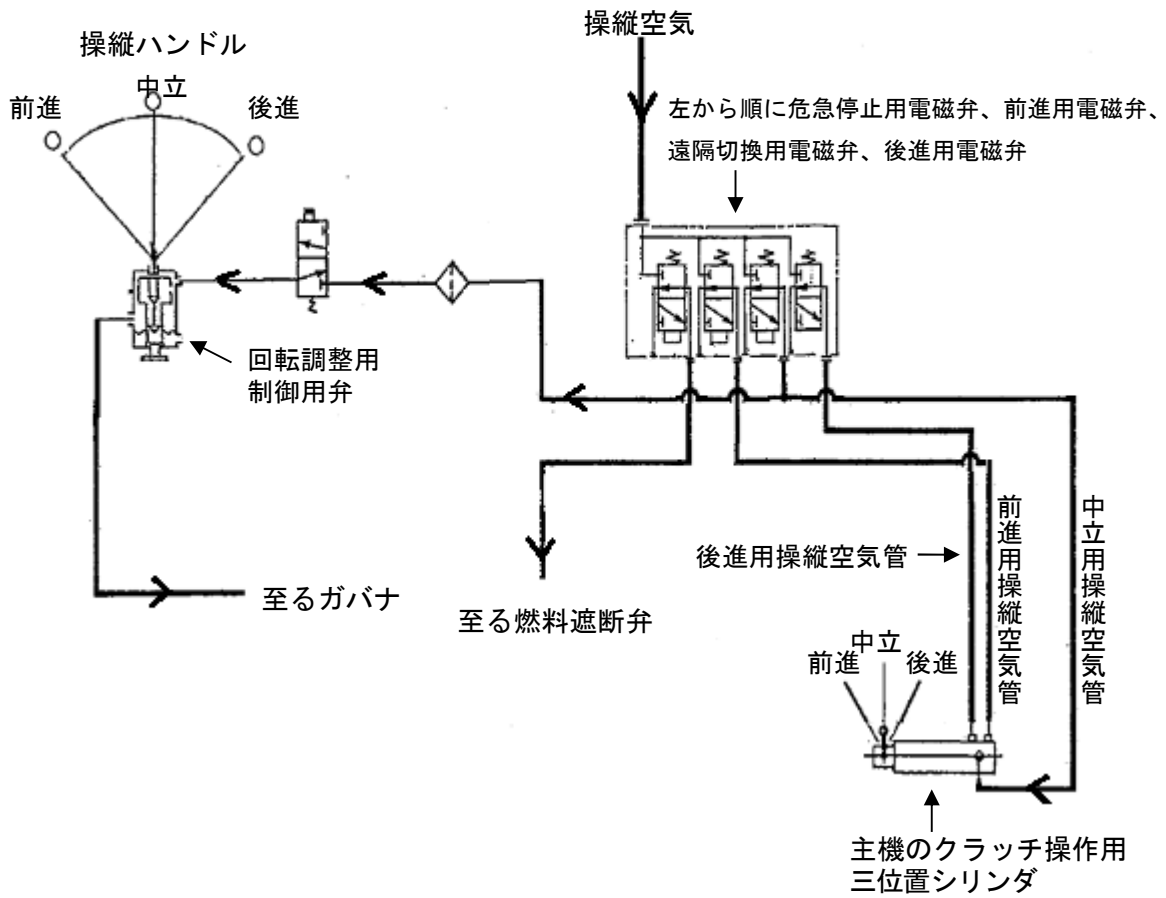
付図2 遠隔操縦空気系統略図

<p>判明した事項の解析</p>	<p>本船は、笠岡港で入航中、主機遠隔操縦装置の前進用電磁弁が一時的に固着して通気状態になっていたことから、主機のクラッチが前進から中立又は後進に切り替わらなくなり、本件物揚岸壁に衝突したものと考えられる。</p> <p>前進用電磁弁は、内部のプランジャが、経年使用によって偏摩耗を生じていたか、又は、操縦空気にゴミが混入していたことから、一時的に固着した可能性が考えられるが、その状況を明らかにすることはできなかった。</p>
<p>原因</p>	<p>本事故は、本船が、笠岡港で入航中、主機遠隔操縦装置の前進用電磁弁が一時的に固着して通気状態になっていたため、主機のクラッチが前進から中立又は後進に切り替わらなくなり、本件物揚岸壁に衝突したことにより発生したものと考えられる。</p>
<p>参考</p>	<p>船長は、入港前に主機のクラッチの前後進切替えテストを励行するとともに、機側での主機のクラッチの応急操作訓練を実施した。</p> <p>今後の同種事故等の再発防止に役立つ事項として、次のことが考えられる。</p> <ul style="list-style-type: none"> ・ 主機遠隔操縦系統の点検を定期的に行うとともに、異常を感じた際には、速やかに修理業者に依頼するなどして点検及び整備を実施すること。 ・ 入港前の主機のクラッチの前後進切替えテストを実施すること。 ・ 機側での主機のクラッチの応急操作訓練を定期的実施すること。

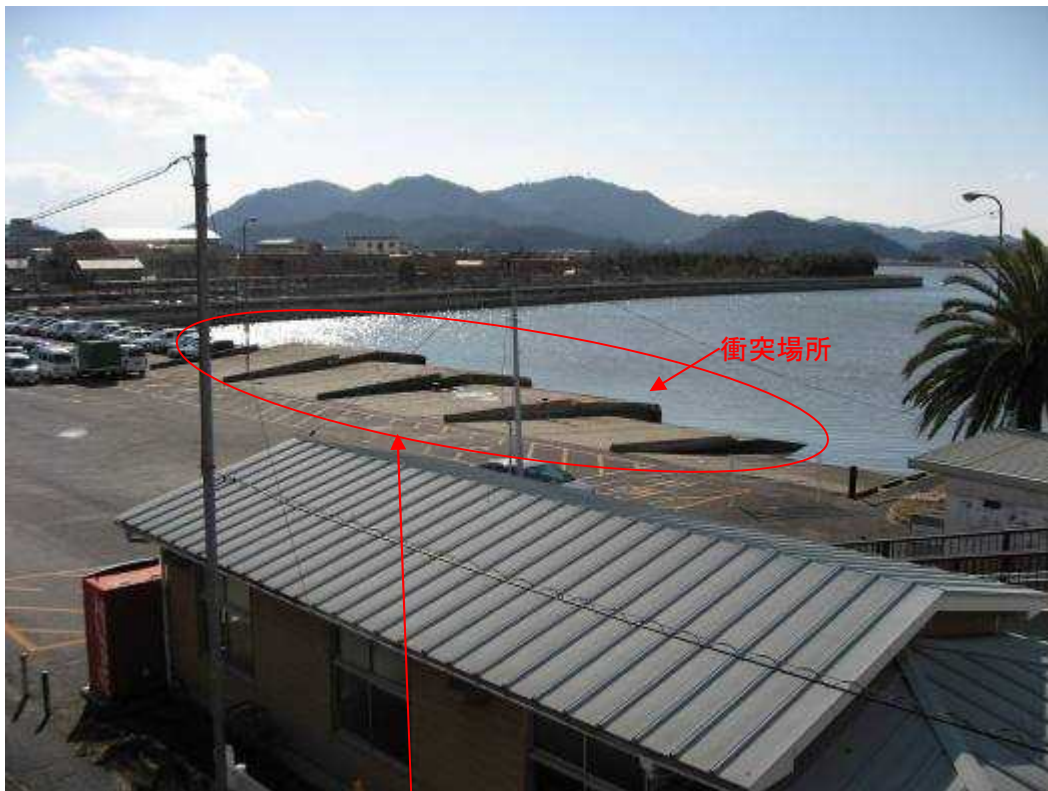
写真1 本件物揚岸壁の状況

本件物揚岸壁

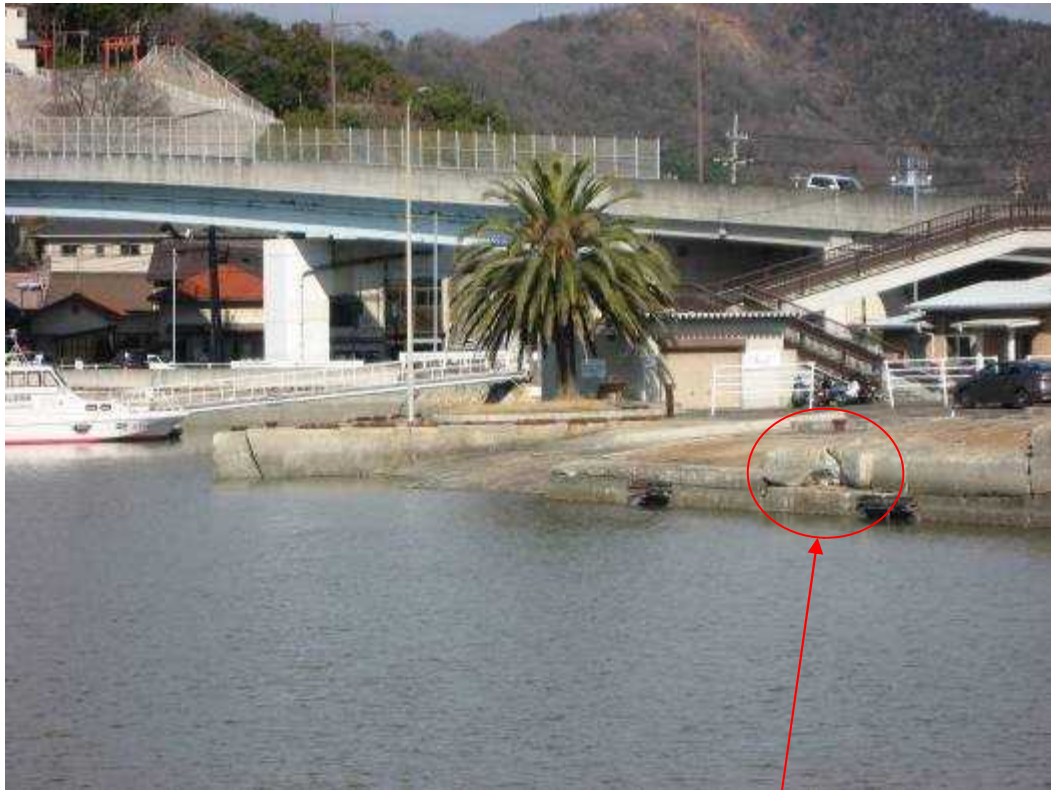
写真2 本件物揚岸壁の損傷状況

<p>右舷船首部が本件物揚岸壁に衝突した。</p> <p>本船は、衝突後、主機のクラッチが正常に作動するようになったので、自力で本件物揚岸壁に着岸させて乗客を下船させた後、乗組員、船用機器修理業者等によって点検及び修理が行われた。</p> <p>(付図1 事故発生場所概略図、写真1 本件物揚岸壁の状況、写真2 本件物揚岸壁の損傷状況、写真3 本船の損傷状況 参照)</p>
気象・海象	<p>気象：天気 雨、風向 西、風力 2、視界 良好</p> <p>海象：海上 平穏</p>
その他の事項	<p>主機遠隔操縦装置は、電気及び空気式であり、操舵室の操縦ハンドルを操作することで、前進用及び後進用電磁弁が作動し、主機のクラッチ操作用三位置シリンダのピストンロッドに作用する操縦空気を管制し、主機のクラッチを操作できるようになっていた。</p> <p>主機のクラッチ操作用三位置シリンダは、操縦ハンドルを前進（又は後進）側に倒すと、前進（又は後進）用電磁弁が、励磁されて内部のプランジャ（開閉弁の役割を担う部品）を引き揚げ、‘操縦空気が通気された状態’（以下「通気状態」という。）、後進（又は前進）用電磁弁が、非励磁となって内部のプランジャがバネの力で引き下げられ、操縦空気が遮断されるとともに‘電磁弁内部等に残存する操縦空気が外部に排気された状態’（以下「排気状態」という。）となり（中立用操縦空気は、遠隔操縦時、遠隔切換用電磁弁が励磁され、常時、通気状態にある。）、ピストンロッドに作用する各操縦空気（前進用、中立用、後進用）の受圧面積の差（中立部が前進及び後進部より小さい。）等によってピストンロッドが前進（又は後進）側に移動、また、操縦ハンドルを中立位置とすると、前進用及び後進用の両電磁弁が排気状態となり、ピストンロッドが中立位置に移動するようになっていた。</p> <p>船長は、本事故発生の約1か月前、主機のクラッチの作動が遅いと感じていた。</p> <p>船長は、日頃から主機のクラッチの前後進切替えテストを始業時の点検では実施していたものの、入港前には行っていなかった。</p> <p>本船では、機側での主機のクラッチの応急操作訓練を行っていなかった。</p> <p>主機遠隔操縦装置の電磁弁は、約7年前に新替えされていた。</p> <p>本船は、本事故後、前進用電磁弁のほか、主機遠隔操縦装置に関係する他の電磁弁及び電気リレーを新替えした。</p> <p>(付図2 遠隔操縦空気系統略図、写真4 主機遠隔操縦装置の電磁弁の設置状況、写真5 主機のクラッチの状況 参照)</p>

損傷箇所

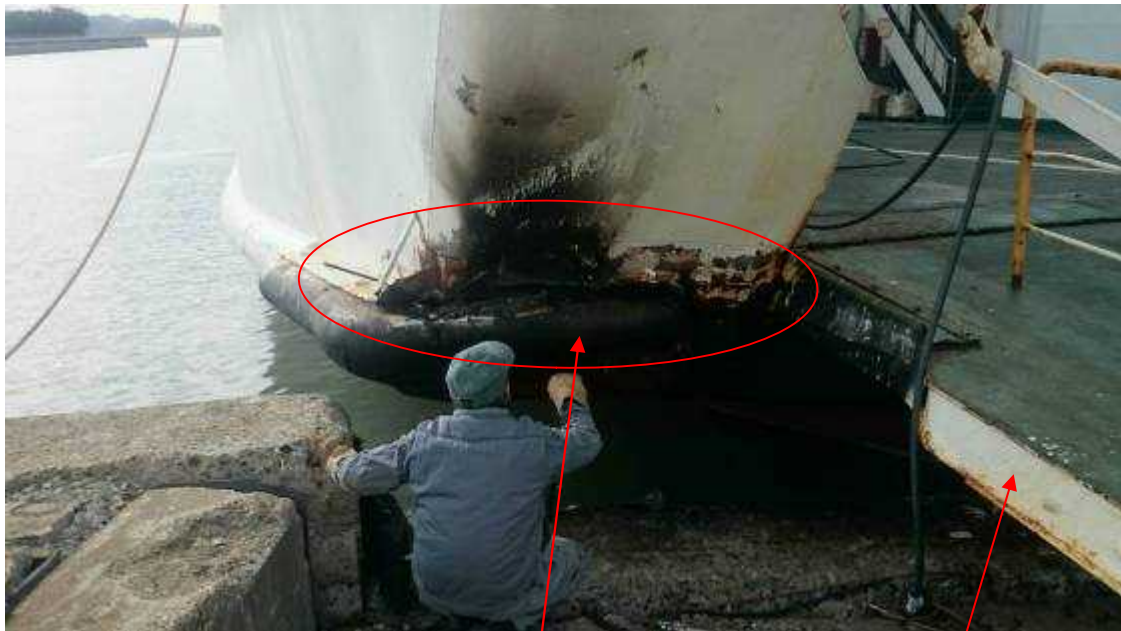
写真3 本船の損傷状況

損傷箇所（右舷船首側）
