## 船舶事故調査報告書

平成27年5月28日  
 運輸安全委員会（海事専門部会）議決  
 委員 庄司邦昭（部会長）  
 委員 小須田 敏  
 委員 根本美奈

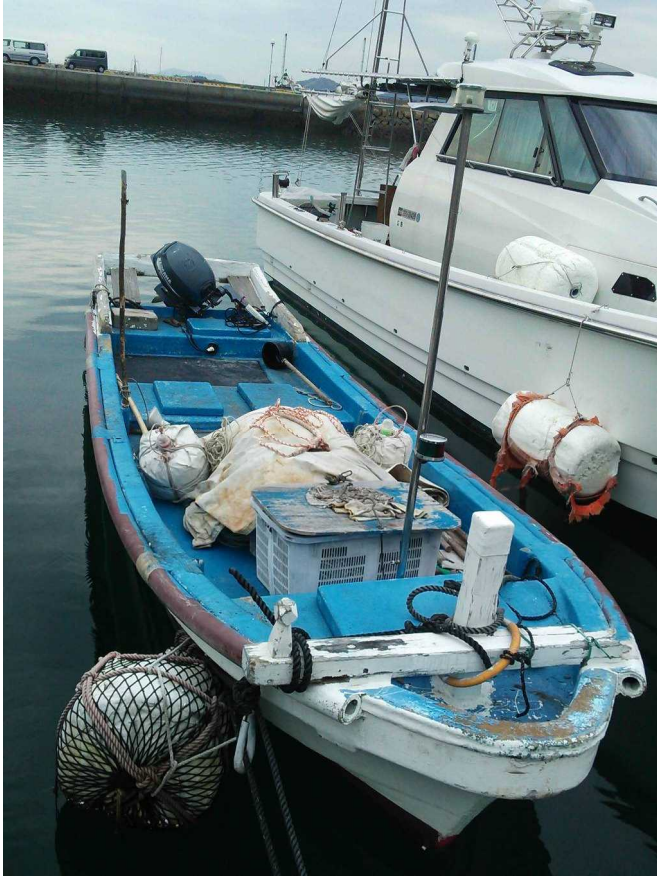
写真1 本船の状況

事故種類	乗組員死亡
発生日時	不明（平成26年12月4日 18時ごろ～5日 07時00分ごろの間）
発生場所	不明（広島県東広島市安芸津港の係留場所～木谷一文字防波堤西端の北東方沖の間）
事故調査の経過	平成26年12月9日、本事故の調査を担当する主管調査官（広島事務所）ほか1人の地方事故調査官を指名した。 原因関係者としての船長からの意見聴取は、本人が本事故で死亡したため、行わなかった。
事実情報 船種船名、総トン数 船舶番号、船舶所有者等 L×B×D、船質 機関、出力、進水等	漁船 栄宝丸、0.6トン HS3-37732（漁船登録番号）、個人所有 5.75m(Lr)×1.45m×0.57m、FRP ガソリン機関、漁船法馬力数30、昭和58年
乗組員等に関する情報	船長 男性 82歳 二級小型船舶操縦士・特殊小型船舶操縦士・特定 免許登録日 昭和51年6月11日 免許証交付日 平成26年6月19日 (平成31年7月16日まで有効)
死傷者等	死亡 1人（船長）
損傷	なし
事故の経過	本船は、船長が1人で乗り組み、刺し網漁の目的で、平成26年12月4日18時ごろ安芸津港の係留場所を出発した。 船長の家族は、船長が帰港予定時刻になっても戻らないので、木谷一文字防波堤（以下「本件防波堤」という。）付近の漁場で探していたところ、5日07時00分ごろ、本件防波堤西端の北東方沖において、かき養殖施設に無人で漂着している本船を発見した。 船長は、07時05分ごろ、船長の家族によって本船の船尾付近の海面下約1mの所に船尾の係留索をつかんで沈んでいる状態で発見され、その後、溺死と検案された。 (付図1 事故発生場所概略図、写真1 本船の状況、写真2 係留索の状況 参照)
気象・海象	気象：天気 曇り、風向 北西、風力 3、視界 良好

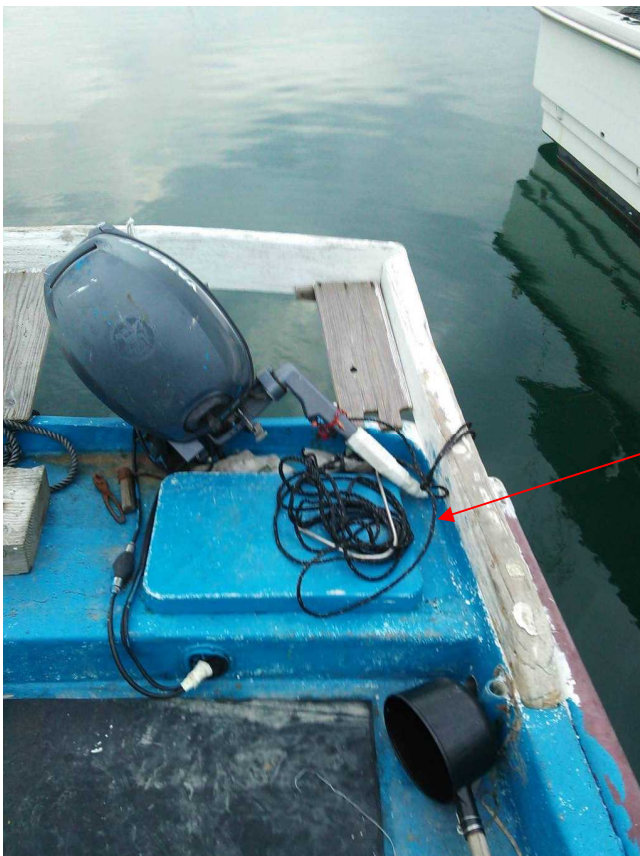
写真2 係留索の状況

係留索
