## 船舶事故調査報告書

事故種類	衝突
発生日時	平成26年2月25日 11時30分ごろ
発生場所	長崎県対馬市琴埼南東方沖 琴埼灯台から真方位128° 750m付近 （概位 北緯34° 32.84′ 東経129° 28.48′）
事故調査の経過	平成26年2月27日、本事故の調査を担当する主管調査官（門司事務所）ほか1人の地方事故調査官を指名した。 原因関係者から意見聴取を行った。
<b>事実情報</b> 船種船名、総トン数 船舶番号、船舶所有者等 L×B×D、船質 機関、出力、進水等	A 漁船 恭洋丸、4.7トン NS3-89195（漁船登録番号）、個人所有 10.50m（Lr）×2.48m×0.80m、FRP ディーゼル機関、漁船法馬力数70、昭和55年2月1日 B 漁船 白波、1.39トン NS3-84410（漁船登録番号）、個人所有 6.69m（Lr）×1.46m×0.65m、FRP ディーゼル機関、25kW（動力漁船登録票による）、昭和49年8月10日
乗組員等に関する情報	A 船長A 男性 74歳 一級小型船舶操縦士・特殊小型船舶操縦士・特定 免許登録日 昭和50年11月21日 免許証交付日 平成22年8月30日 （平成27年9月5日まで有効） B 船長B 男性 69歳 一級小型船舶操縦士・特殊小型船舶操縦士・特定 免許登録日 昭和50年10月31日 免許証交付日 平成23年3月14日 （平成28年5月8日まで有効）
死傷者等	A なし B 軽傷 1人（船長B）
損傷	A なし B 船首外板及び船首甲板に破損、主機及び船内電気機器に濡損
事故の経過	A船は、船長Aが1人で乗り組み、対馬市上島東方沖でのほえ縄漁

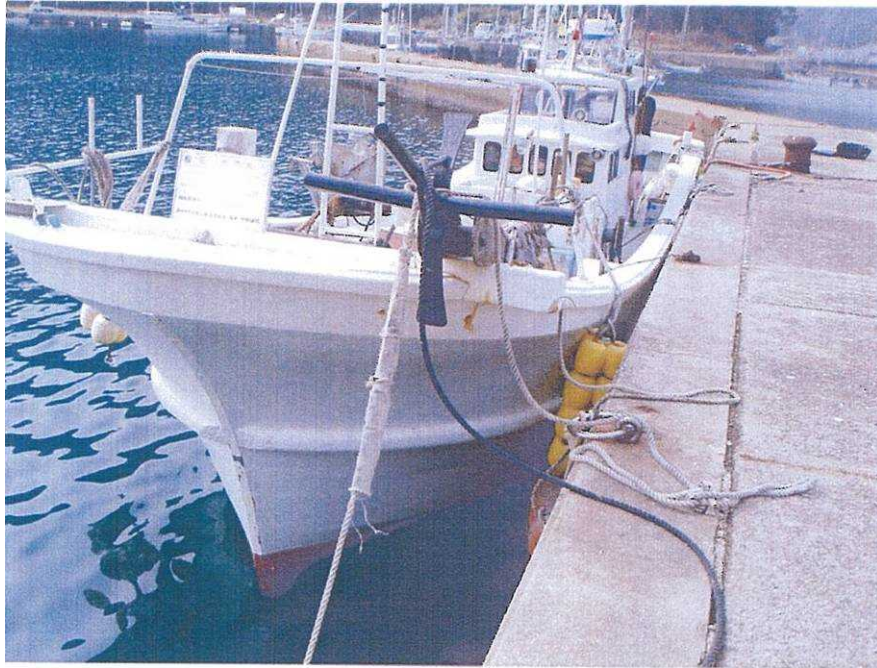
写真1 A 船外観

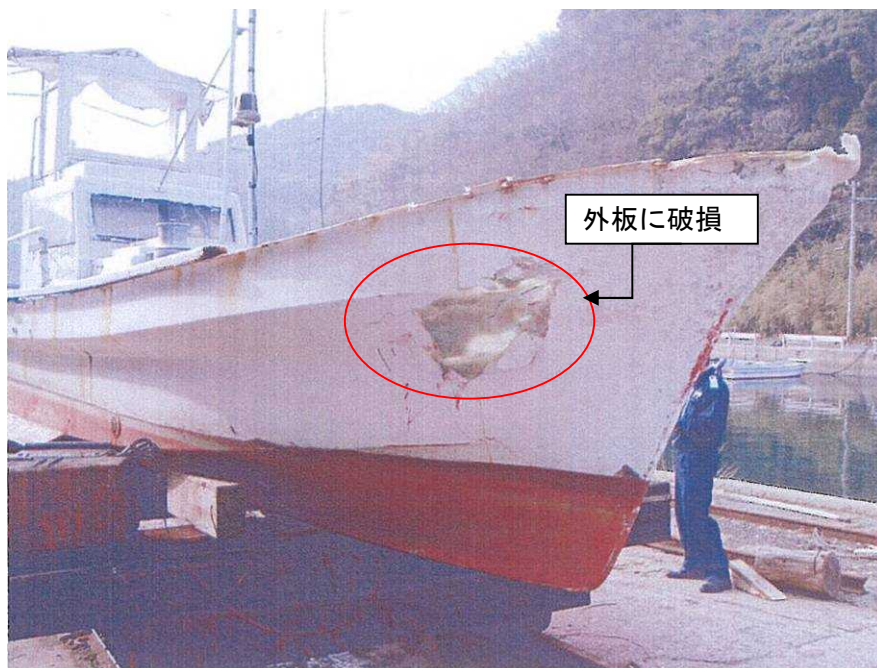
写真2 B 船損傷部

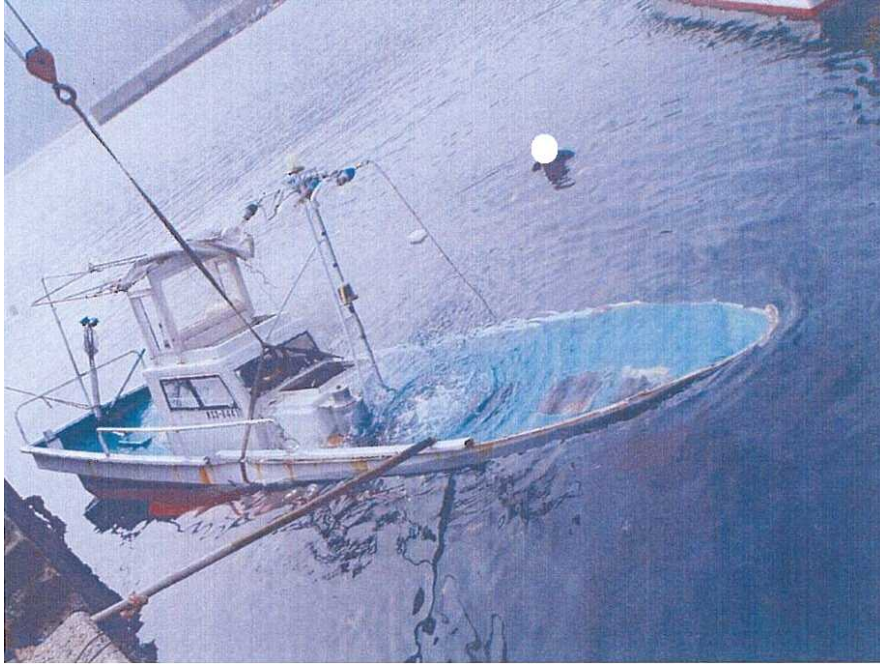
写真3 転覆したB船を琴漁港で復原
