船舶事故調査報告書

事故種類	衝突（岸壁）
発生日時	平成26年5月8日 17時05分ごろ
発生場所	関門港新門司区 新門司北防波堤灯台から真方位257° 1,560m付近 （概位 北緯33° 52.31′ 東経130° 59.18′）
事故調査の経過	平成26年11月5日、本事故の調査を担当する主管調査官（門司事務所）ほか1人の地方事故調査官を指名した。 原因関係者から意見聴取を行った。
事実情報 船種船名、総トン数 船舶番号、船舶所有者等 L×B×D、船質 機関、出力、進水等	旅客船兼自動車渡船 フェリーふくおか2、9,788トン 137090、独立行政法人鉄道建設・運輸施設整備支援機構、株式会社名門大洋フェリー 167.00m×25.60m×14.50m、鋼 ディーゼル機関2基、19,858kW（合計）、平成14年6月14日
乗組員等に関する情報	船長 男性 55歳 三級海技士（航海） 免許年月日 平成2年9月27日 免状交付年月日 平成22年9月21日 免状有効期間満了日 平成27年11月16日
死傷者等	なし
損傷	本船 右舷船尾部外板に凹損及び擦過傷 岸壁 防舷材に凹損及び擦過傷、コンクリートブロックに割損
事故の経過	本船は、船長ほか25人が乗り組み、船首約4.85m、船尾約5.30mの喫水で、約250m船尾方の名門大洋フェリー岸壁（以下「本件岸壁」という。）に移動するため、平成26年5月8日16時57分ごろ関門港新門司区の新門司岸壁5号岸壁（以下「5号岸壁」という。）を離れた。 船長は、本件岸壁に右舷着けするため、船橋内の右舷側ウイングにおいて、舷側の窓を開けて操船指揮を執り、機関長を機関操作に、三等航海士を船首及び船尾配置との連絡につけ、自らはバウスラスト操縦盤でバウスラストの操作に当たった。

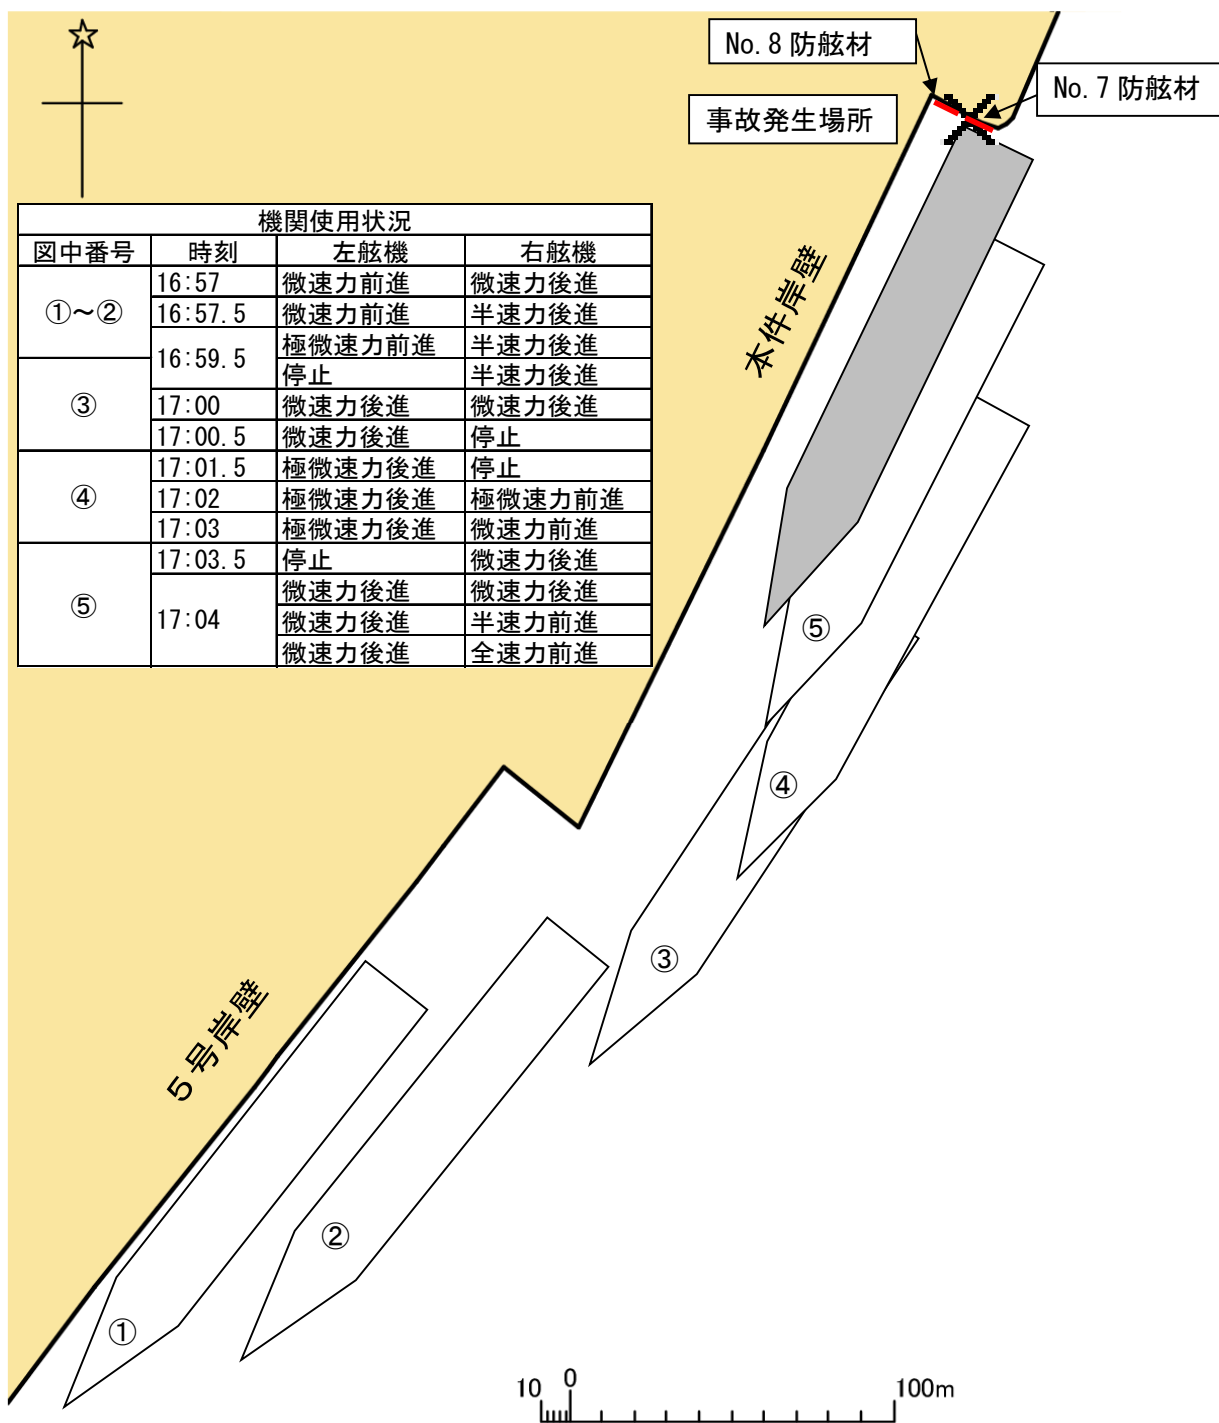
付図2 事故発生経過概略図

<p>気象・海象等の関与 判明した事項の解析</p>	<p>なし</p> <p>本船は、関門港新門司区において、5号岸壁から後進で移動して後方の本件岸壁に着岸作業中、船長が、両舷機の機関操作の指示を間違えたことから、後進行きあしが増大して本件岸壁後方の防舷材に衝突したものと考えられる。</p> <p>船長は、本船が、右方の本件岸壁に近づく速力を減ずるには、右舷機を後進に、左舷機を前進にする必要があったが、ふだん、行わない反対の機関操作の指示を行ったので混同した可能性があると考えられる。</p> <p>本船は、船長が、両舷機を半速力前進とする指示を出したときに、両舷機前進になっていれば、後進行きあしが制御された可能性があると考えられる。</p> <p>船長は、両舷機を半速力前進とする指示を出したが、左舷機が微速力後進のままであったことから、機関操作担当に指示が正確に伝わらなかった可能性があると考えられる。</p>
<p>原因</p>	<p>本事故は、本船が、関門港新門司区において、5号岸壁から後進で移動して後方の本件岸壁に着岸作業中、船長が、両舷機の機関操作の指示を間違えたため、後進行きあしが増大して本件岸壁後方の防舷材に衝突したことにより発生したものと考えられる。</p>
<p>参考</p>	<p>今後の同種事故等の再発防止に役立つ事項として、次のことが考えられる。</p> <ul style="list-style-type: none"> ・ 操船者は、両舷機の運転状況を確認すること。

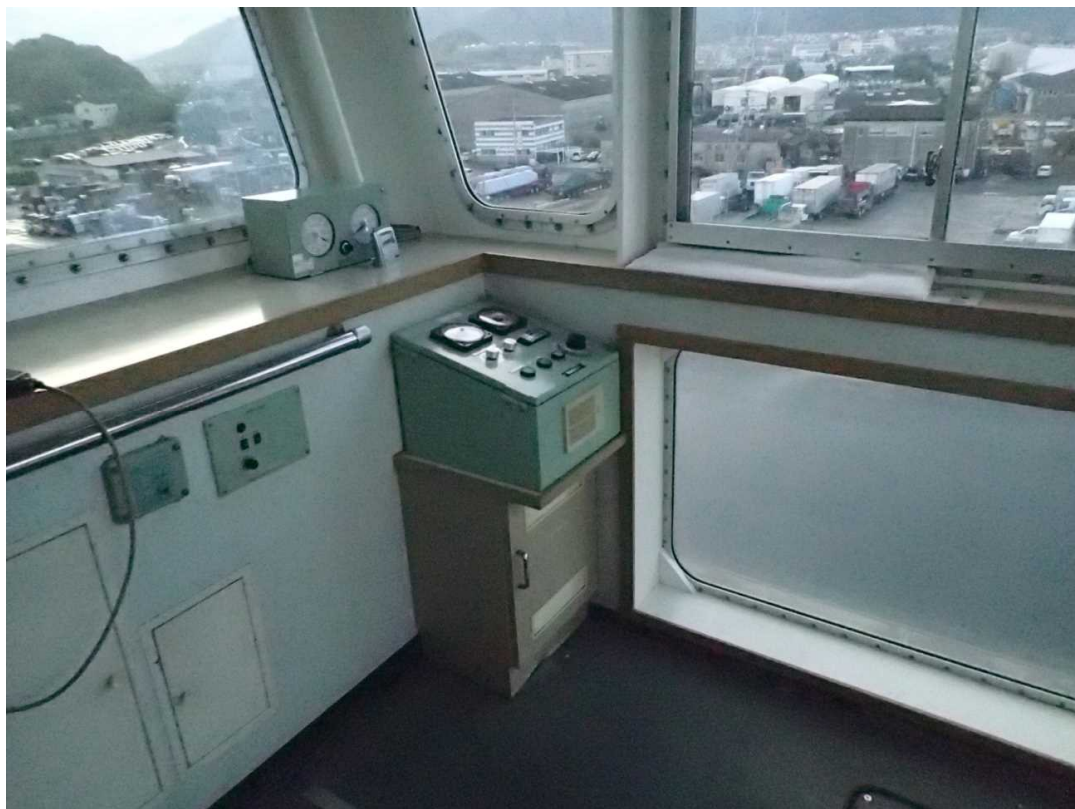
写真1 右舷ウイングの状況

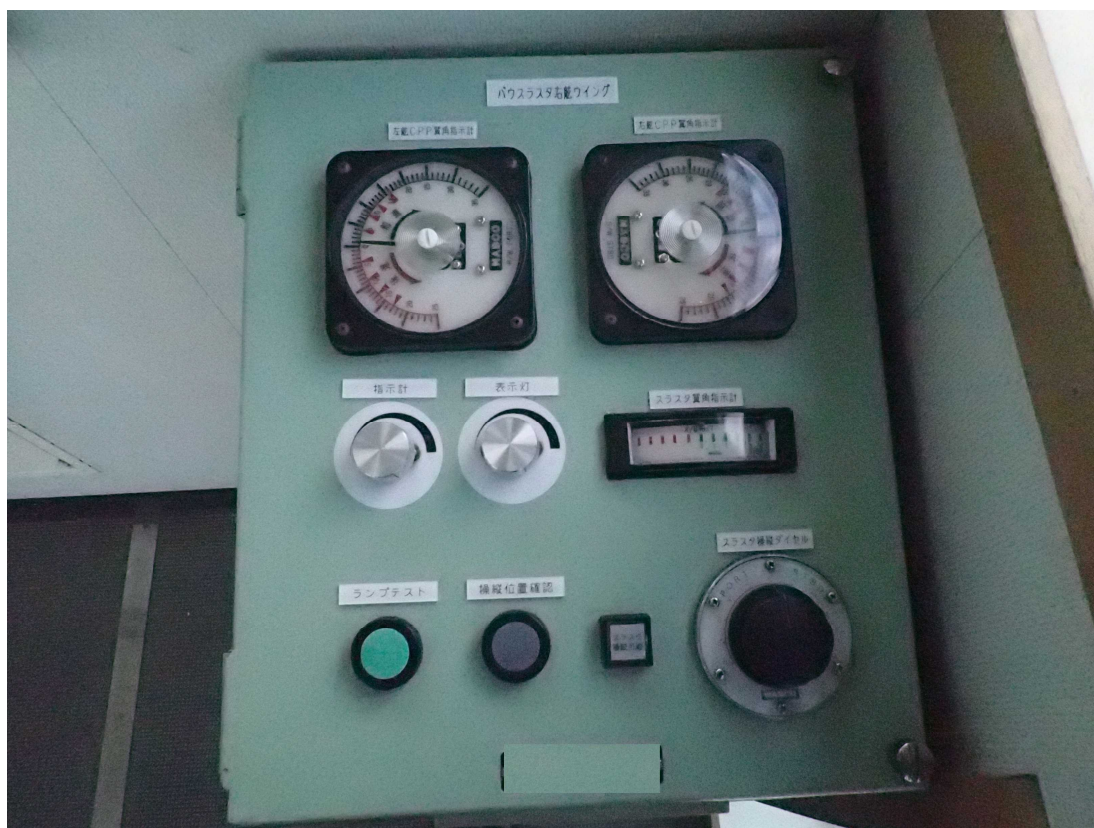
写真2 右舷ウイングのバウスラスタ操縦盤

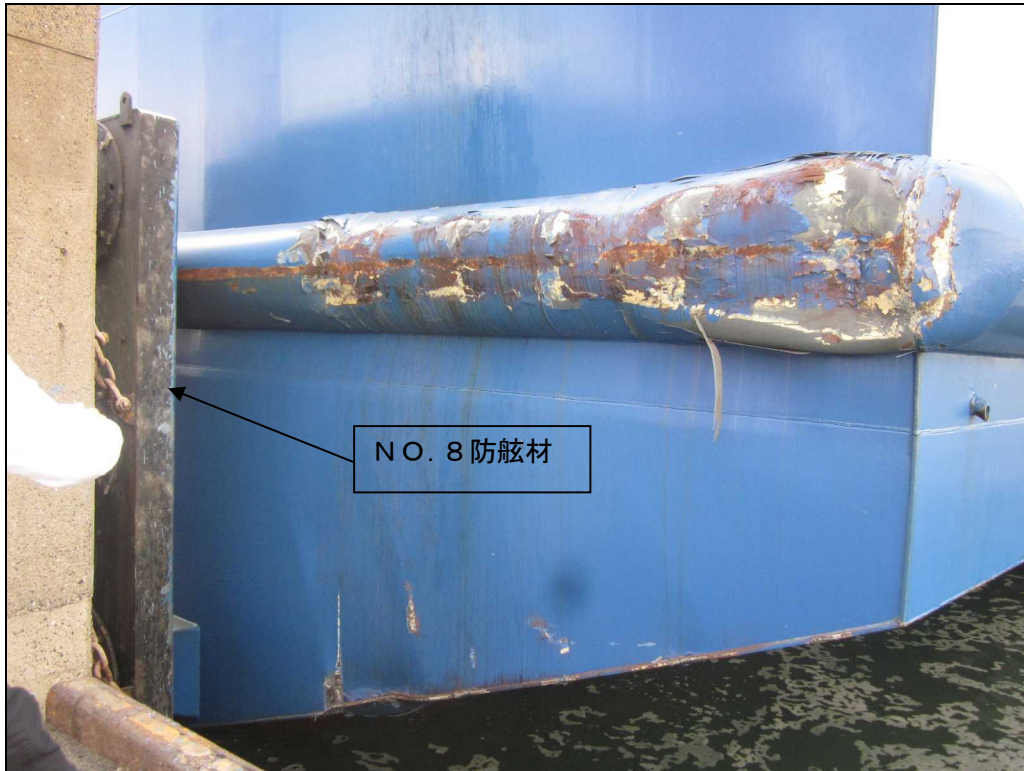
写真3 右舷船尾の損傷状況

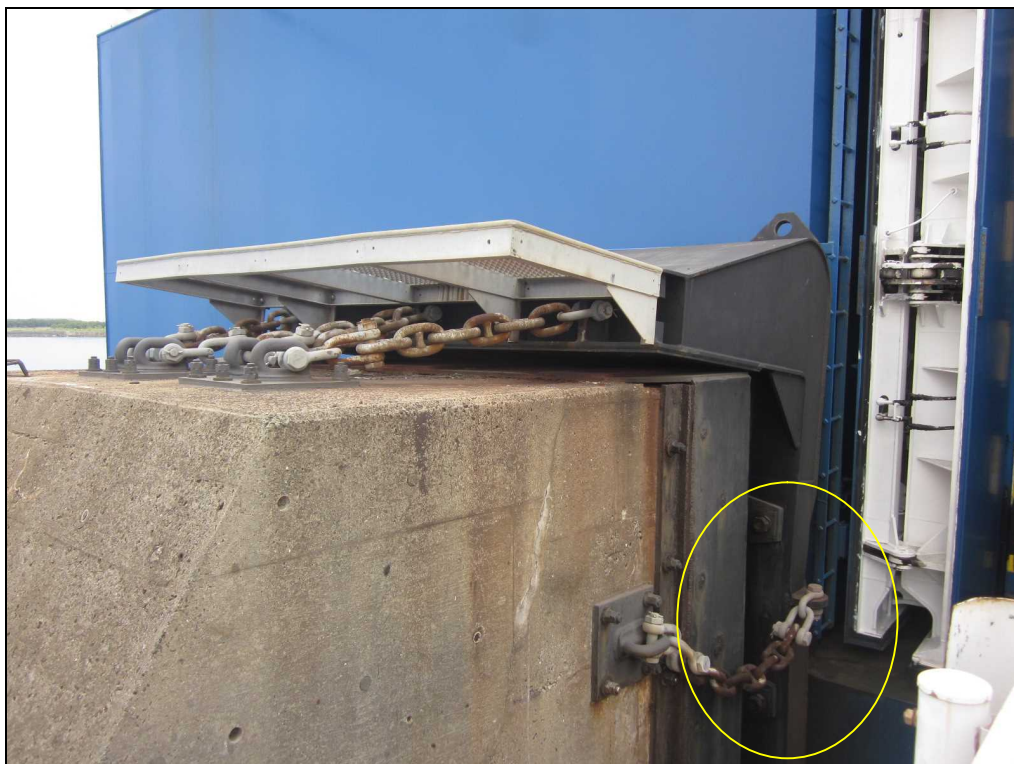
写真4 NO. 7 防舷材の損傷状況①

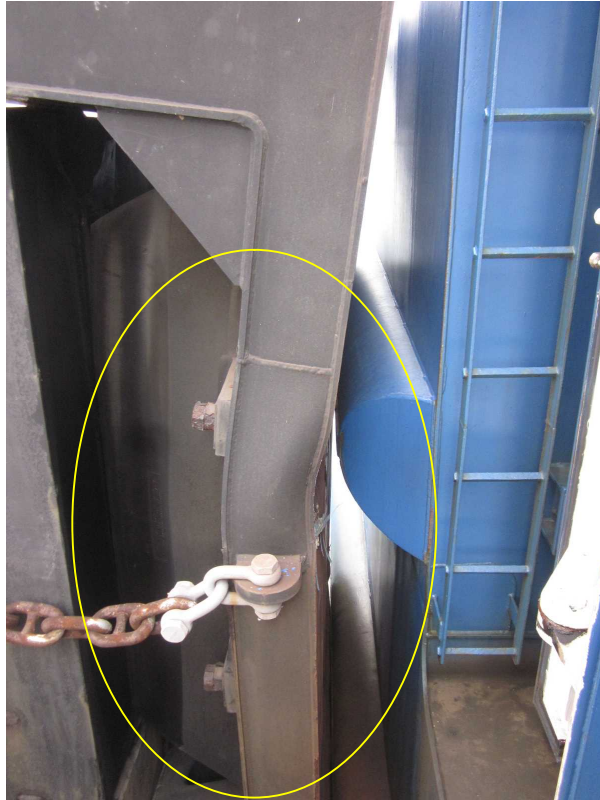
写真5 NO. 7防舷材の損傷状況②

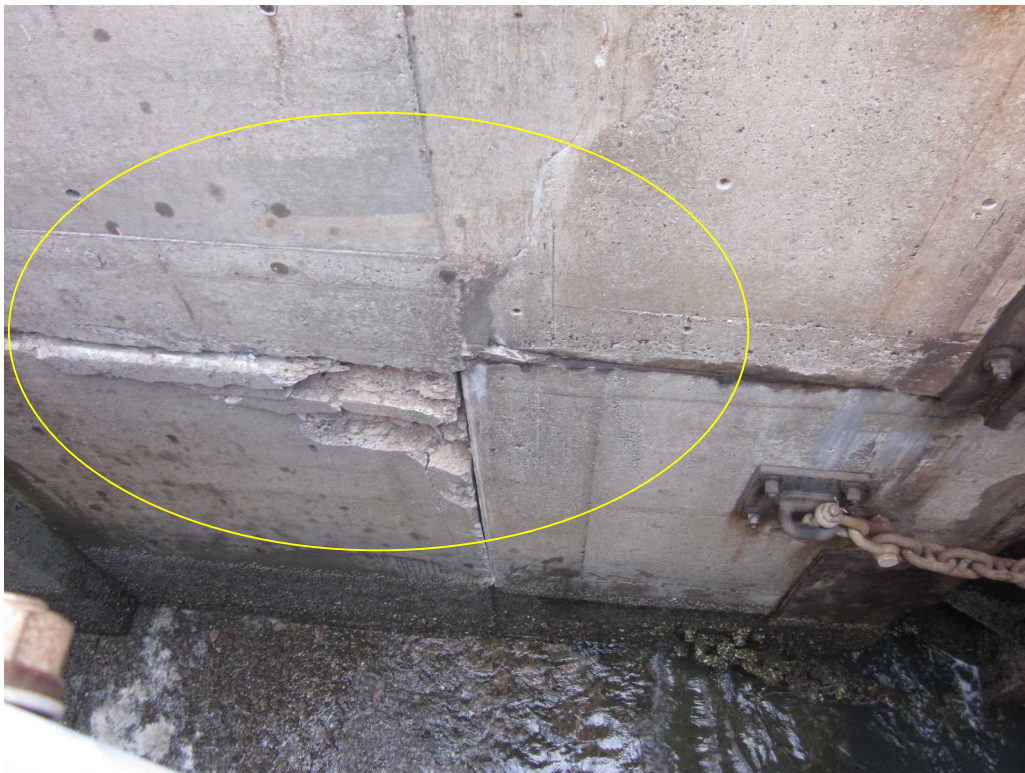
写真6 NO. 7防舷材コンクリートブロックの損傷状況①

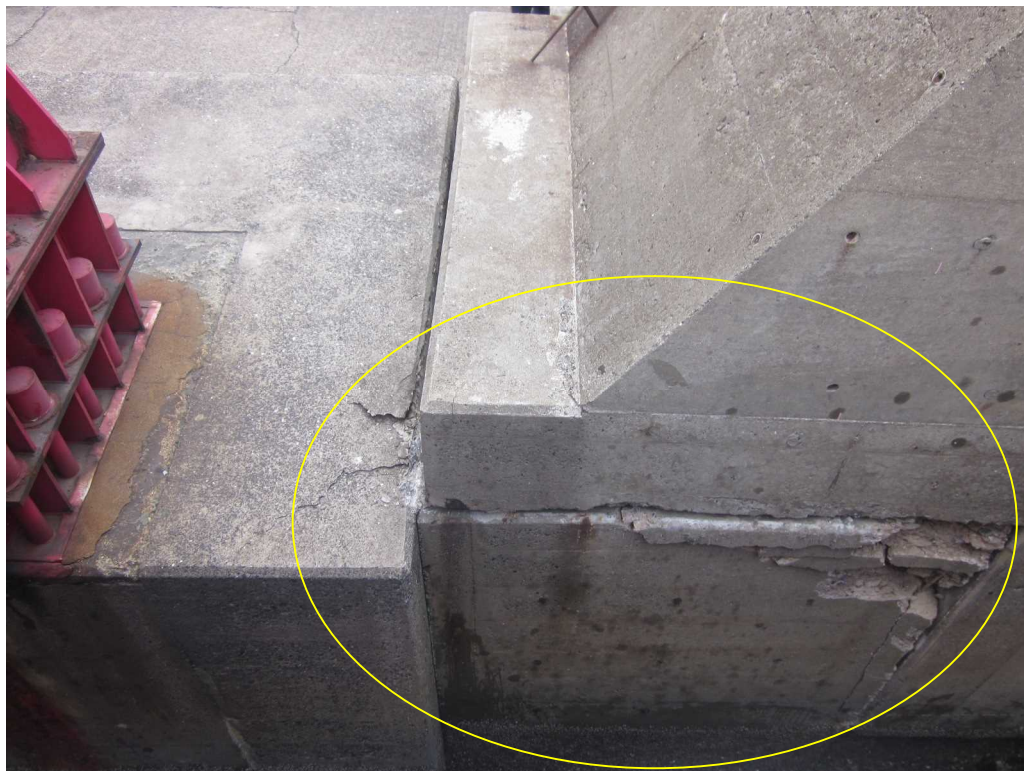
写真7 NO.7防舷材コンクリートブロックの損傷状況②
