船舶事故調査報告書

平成27年5月21日
 運輸安全委員会（海事専門部会）議決
 委員 庄司邦昭（部会長）
 委員 小須田 敏
 委員 根本美奈

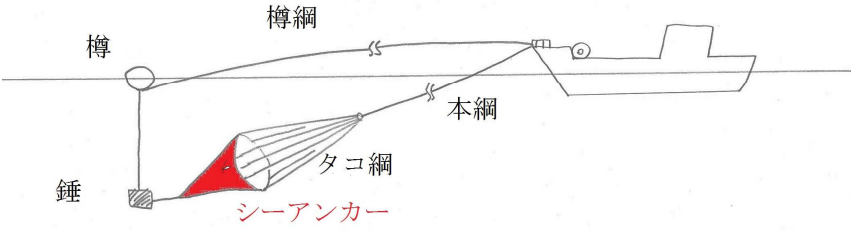
<p>(図1 シーアンカー使用概要図) (付図1 事故発生場所概略図 参照)</p>
<p>気象・海象</p>	<p>気象：天気 雨、風向 北東、風力 8 海象：波高 約3m</p>
<p>その他の事項</p>	<p>船長は、操業及び作業を指揮していたが、作業の手順等については、甲板員A及び甲板員Bに任せていた。</p> <p>船長は、本事故発生当時、船首での作業から目を離し、帰港準備をしていたので、本事故を目撃していなかった。</p> <p>船長は、本事故後、乗組員を集め、事故には気を付けるように注意喚起を行い、乗組員同士で作業の注意を行うように指示した。</p>
<p>分析</p> <p>乗組員等の関与</p> <p>船体・機関等の関与</p> <p>気象・海象等の関与</p>	<p>あり</p> <p>あり</p> <p>あり</p>

<p>判明した事項の解析</p>	<p>本船は、黒島東方沖でいか釣り漁を終了してシーアンカーを巻き揚げの際、甲板員Aが船体動揺で身体のバランスを崩したことから、巻揚げローラの上に倒れ込み、巻き揚げていた綱に巻き込まれて負傷したものと考えられる。</p> <p>甲板員Aは、日頃からシーアンカー巻揚げ作業に従事していたものの、船体動揺で身体のバランスを崩したとき、周囲に身体を支える支柱等がなかったので、巻揚げローラに倒れ込み、巻き揚げていた綱に巻き込まれたものと考えられる。</p>
<p>原因</p>	<p>本事故は、夜間、本船が、黒島東方沖でいか釣り漁を終了して漂泊中、甲板員Aが船体動揺で身体のバランスを崩したため、巻揚げローラの上に倒れ込み、巻き揚げていた綱に巻き込まれたことにより、発生したものと考えられる。</p>
<p>参考</p>	<p>今後の同種事故等の再発防止に役立つ事項として、次のことが考えられる。</p> <ul style="list-style-type: none"> ・巻揚げローラ付近など巻き込まれると負傷する危険がある場所に身体を支えるための支柱等を設置すること。 ・船体動揺が激しくなりそうなときのために、操業の中止基準を設定し、早めに中止を決定すること。
