船舶事故調査報告書

平成27年5月28日

運輸安全委員会（海事専門部会）議決

事故種類	衝突（岸壁施設）
発生日時	平成26年10月2日 10時07分ごろ
発生場所	関門港田野浦区太刀浦ふ頭 部崎灯台から真方位303° 1,950m付近 （概位 北緯33°58.12′ 東経131°00.31′）
事故調査の経過	平成26年10月3日、本事故の調査を担当する主管調査官（門司事務所）ほか1人の地方事故調査官を指名した。 原因関係者から意見聴取を行った。
事実情報 船種船名、総トン数 船舶番号、船舶所有者等 L×B×D、船質 機関、出力、進水等	コンテナ船 WAN HAI 161（台湾籍）、13,246トン 9132894（IMO番号）、WAN HAI LINES LTD. 150.59m（Lr）×25.00m×12.80m、鋼 ディーゼル機関、8,567kW、1996年5月8日
乗組員等に関する情報	船長（台湾籍） 男性 49歳 一等船長免状（台湾発給） 交付年月日 2014年8月28日 （2016年12月31日まで有効）
死傷者等	なし
損傷	本船 右舷船首部のブルワークに曲損 岸壁施設（ガントリークレーン） ケーブルリールが破損
事故の経過	本船は、船長ほか20人が乗り組み、コンテナを半載し、船首約5.7m、船尾約6.7mの喫水により、船長が右舷ウイングで指揮をとり、三等航海士Aをエンジンテレグラフに、三等航海士Bを右舷ウイングで左舷船尾からロープを取ったタグボート（推進装置は全旋回式で、えい航能力は前進側65t、後進側57tを有する）との連絡に、甲板員を操舵にそれぞれつけ、右舷着けしようと太刀浦ふ頭7号岸壁（以下「本件岸壁」という。）に接近した。 船長は、本件岸壁の北西側と太刀浦ふ頭8号岸壁にそれぞれ係留している船舶の間に本船を係留することとし、減速しながら本件岸壁の岸壁線に対して角度をもって接近し、本船の船尾が船尾側の係留船を通過した頃、本件岸壁と本船が平行になるように左舵を指示した。 船長は、思うように左回頭せず、前進行きあしもあったので、船首

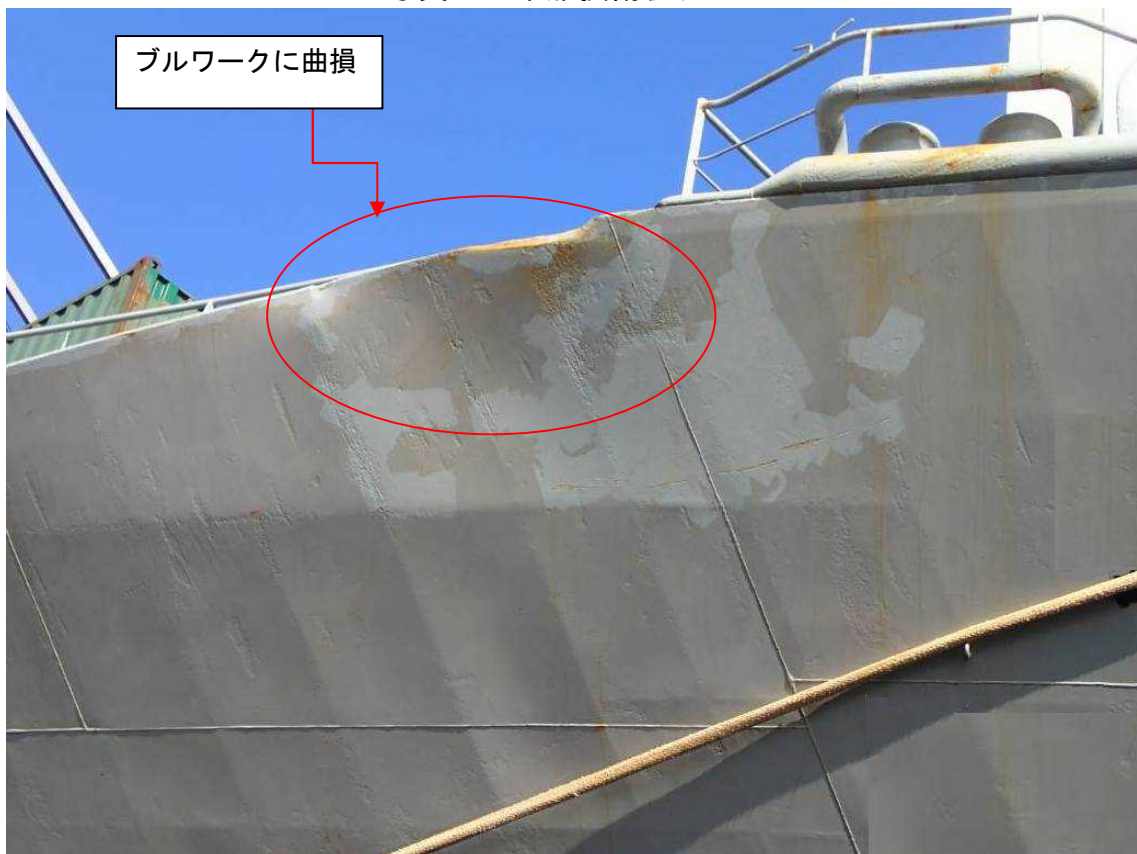
<p>を本件岸壁から離すようにバウスラストを操作する一方、行きあしを止めるために、タグボートに本船の船尾を引くように、また、微速力後進をそれぞれ指示した。</p> <p>本船は、平成26年10月2日10時07分ごろ、約0.2～0.4ノット(kn)の速力(対地速力、以下同じ。)で、右舷船首部のブルワークが‘本件岸壁上のガントリークレーンのケーブルリール’ (以下「本件ケーブルリール」という。)に衝突した。</p> <p>本件ケーブルリールは、本船が衝突した際、ガントリークレーンから脱落した。</p> <p>本船は、本事故後、本件岸壁に右舷着けした。</p> <p>(付図1 航行経路図、付図2 航行経路図(拡大図)、付表1 AIS情報記録(抜粋)、写真1 本船損傷状況、写真2 ガントリークレーン損傷状況(ケーブルリール脱落)、写真3 ケーブルリールの通常の状態(他のガントリークレーン) 参照)</p>
<p>気象・海象</p>	<p>気象：天気 曇り、風向 東、風力 4、視界 良好</p> <p>海象：潮汐 上げ潮の初期、潮高 約105cm(山口県下関市壇之浦)、潮流(早鞆瀬戸) 東流約4.7kn</p> <p>潮流(早鞆瀬戸)の最強時は、07時49分で東流約7.2knであった。</p>
<p>その他の事項</p>	<p>パイロットは、関門航路の強制水先区域の外に出たので、本件岸壁の手前で下船していた。</p> <p>船長は、事前情報として、本船の船首端と前方の船舶との距離が約77m、本船の船尾端と後方の船舶との距離が約40mあると聞いていたが、岸壁に近づいた際、後方の船舶との距離は約20mであることに気付き、本件岸壁への進入角と後方の船舶との距離に注意を向けていた。</p> <p>ガントリークレーンは、アンカー(クレーン固定装置)で既定の場所(本船着岸位置付近)に固定されており、本件ケーブルリールは岸壁前面から約4mの所にあった。</p> <p>本船は、650kWのバウスラストを装備し、本件ケーブルリールに衝突した付近のフレア(舷側の外方への張り出し)は、本船の中心線から約10.7mであった。</p> <p>本船の船首方位は、右舷船首部のブルワークが本件ケーブルリールに衝突した際、岸壁線と約16°で交差していた。</p> <p>船長は、本事故時、本船の船長として約1週間前に乗船しており、本件岸壁に着岸することは初めてだった。</p> <p>船長は、本船を本件岸壁に平行に接近させようとしていたとき、風又は潮流に圧流されて船首が岸壁に向かったと思った。</p> <p>海上保安庁刊行の関門海峡潮流図(第6214号)によれば、本件岸壁付近における潮流は、早鞆瀬戸における東流開始前1時間から東</p>

流最強時まではほぼ本件岸壁に沿って東方に流れるが、東流最強後 1 時間から西流最強後 1 時間までは本件岸壁に沿って西方に流れる。
分析 乗組員等の関与 船体・機関等の関与 気象・海象等の関与 判明した事項の解析	あり なし 不明 本船は、関門港田野浦区の本件岸壁に着岸作業中、船首尾線と岸壁線とが約 16° で交差していたことから、右舷船首部のブルワークが本件ケーブルリールに衝突したものと考えられる。 船長は、行きあしを止めるつもりでタグボートに本船の船尾を引かせ、機関を微速力後進にかけた上に、左舷船首方から風を受けていたことから、船首を本件岸壁から離すつもりで使用したバウスラストが有効に作用しなかった可能性があると考えられる。 本船は、本事故当時、ほぼ本件岸壁に沿った西流を受けていたものと考えられるが、操船への影響については明らかにすることはできなかった。
原因	本事故は、本船が、関門港田野浦区において、本件岸壁に着岸作業中、船首尾線と岸壁線とが約 16° で交差していたため、右舷船首部のブルワークが本件ケーブルリールに衝突したことにより発生したものと考えられる。
参考	船長は、本事故後、風や潮流により圧流されるおそれがある場合の着岸作業については、2 隻のタグボートを準備するよう代理店に要求することにした。 今後の同種事故等の再発防止に役立つ事項として、次のことが考えられる。 ・船長は、潮流の影響を受けやすい岸壁に着ける場合、事前に着岸方法を検討すること。

写真1 本船損傷状況

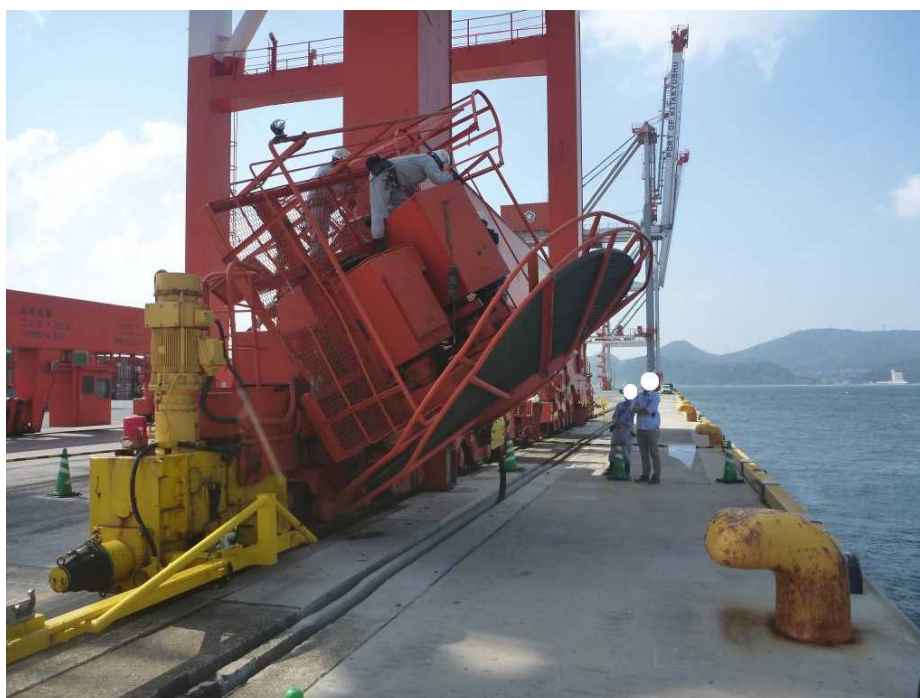
写真2 ガントリークレーン損傷状況（ケーブルリール脱落）
