船舶事故調査報告書

船種船名 旅客船 ヴィーナス

事故種類 衝突（海洋生物）

発生日時 平成26年3月18日 12時26分ごろ

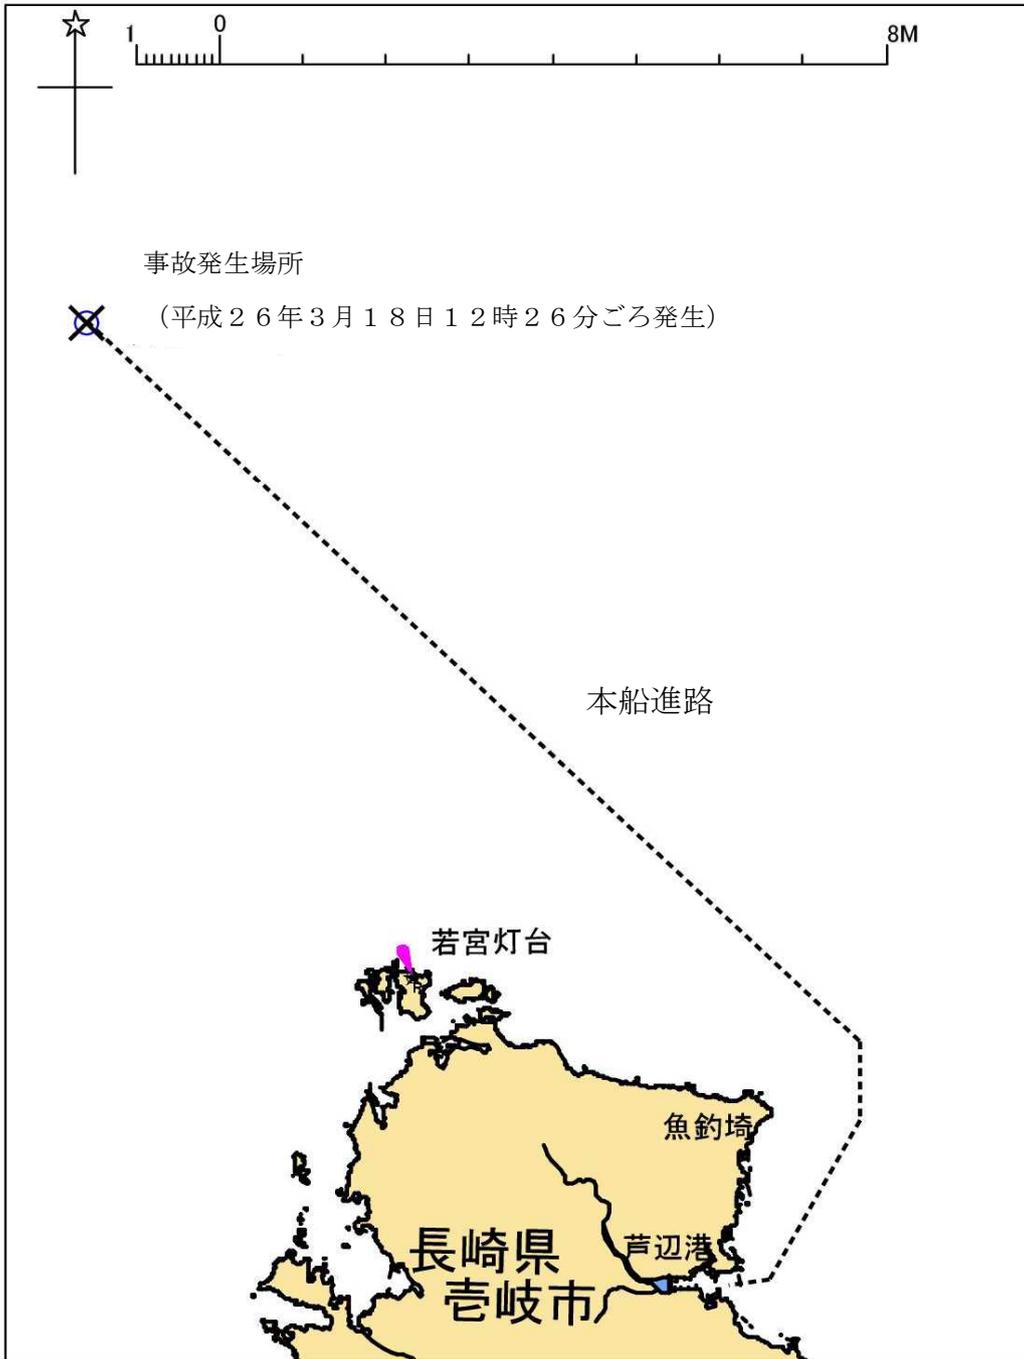
付図1 事故発生経過概略図

本事故の発生日時は、平成26年3月18日12時26分ごろで、発生場所は、若宮灯台から334°8.8海里（M）付近であった。

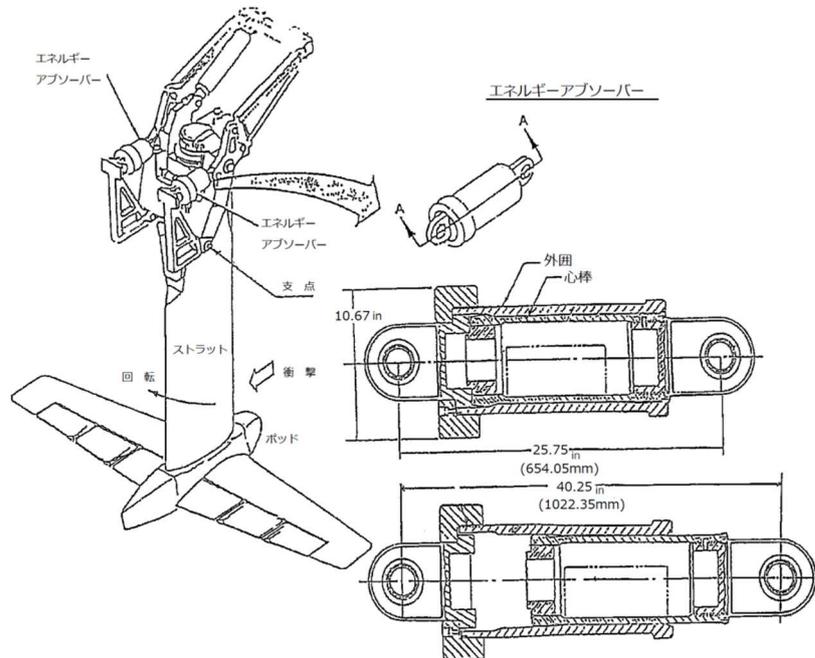
付図3 船首水中翼図

現場調査及び船長の口述によれば、本船は、海洋生物との衝突の衝撃により、船首水中翼部の2本のエネルギーアブソーバーが共に約23cm伸びていた。

翼走時に海中の障害物と接触したときの衝撃吸収装置は、船首水中翼装置のストラット上部にエネルギーアブソーバーが装備されていた。

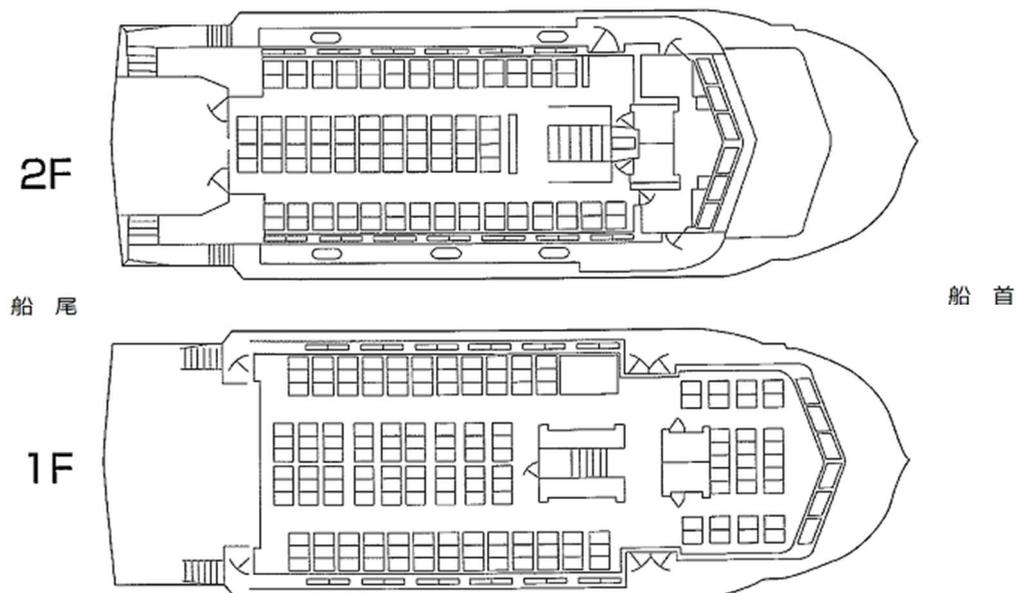
付図4 客室配席図

- (1) 本船は、旅客定員263人で、1人用座席が1階客室に159席、2階客室に104席設置され、各座席の大きさは幅約48cm奥行約46cmで、各座席には腰に回して着用するシートベルトが取り付けられ、腰を掛けた際、背もたれ頂部のスポンジ状の緩衝材が頭部に当たるようになっていた。
- (2) 客室内の支柱、テレビ台の下方及び突起物には緩衝材が取り付けられていた。
- (3) 各客室には、シートベルトの着用を促す目的で、「シートベルト着用をお願い」との表示板が各客室壁面に数箇所掲示されていたほか、シートベルト着用表示灯が各客室に数箇所設置されていた。

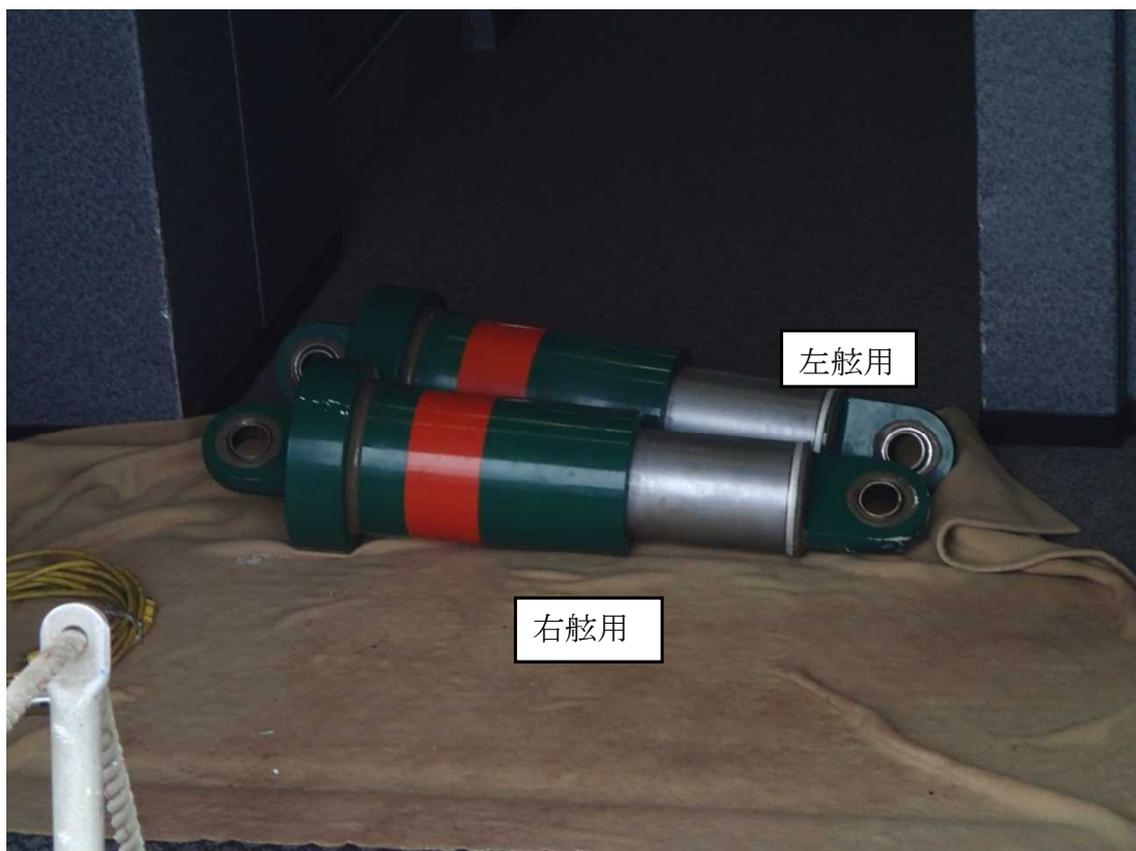
写真1 エネルギーアブソーバーが引き出された状態

2.3から、本船は、海洋生物と衝突した際、船首水中翼部のエネルギーアブソーバーが破損し、衝撃を緩和したものと考えられる。

その他の旅客及び乗組員が負傷しなかったことについては、全員がシートベルトを着用して腰を掛けていたこと、及び本船が海洋生物に衝突した際、船首水中翼部のエネルギーアブソーバーが衝突の衝撃を緩和したことが関与した可能性があるものと考えられる。
