船舶事故調査報告書

平成27年6月4日

運輸安全委員会（海事専門部会）議決

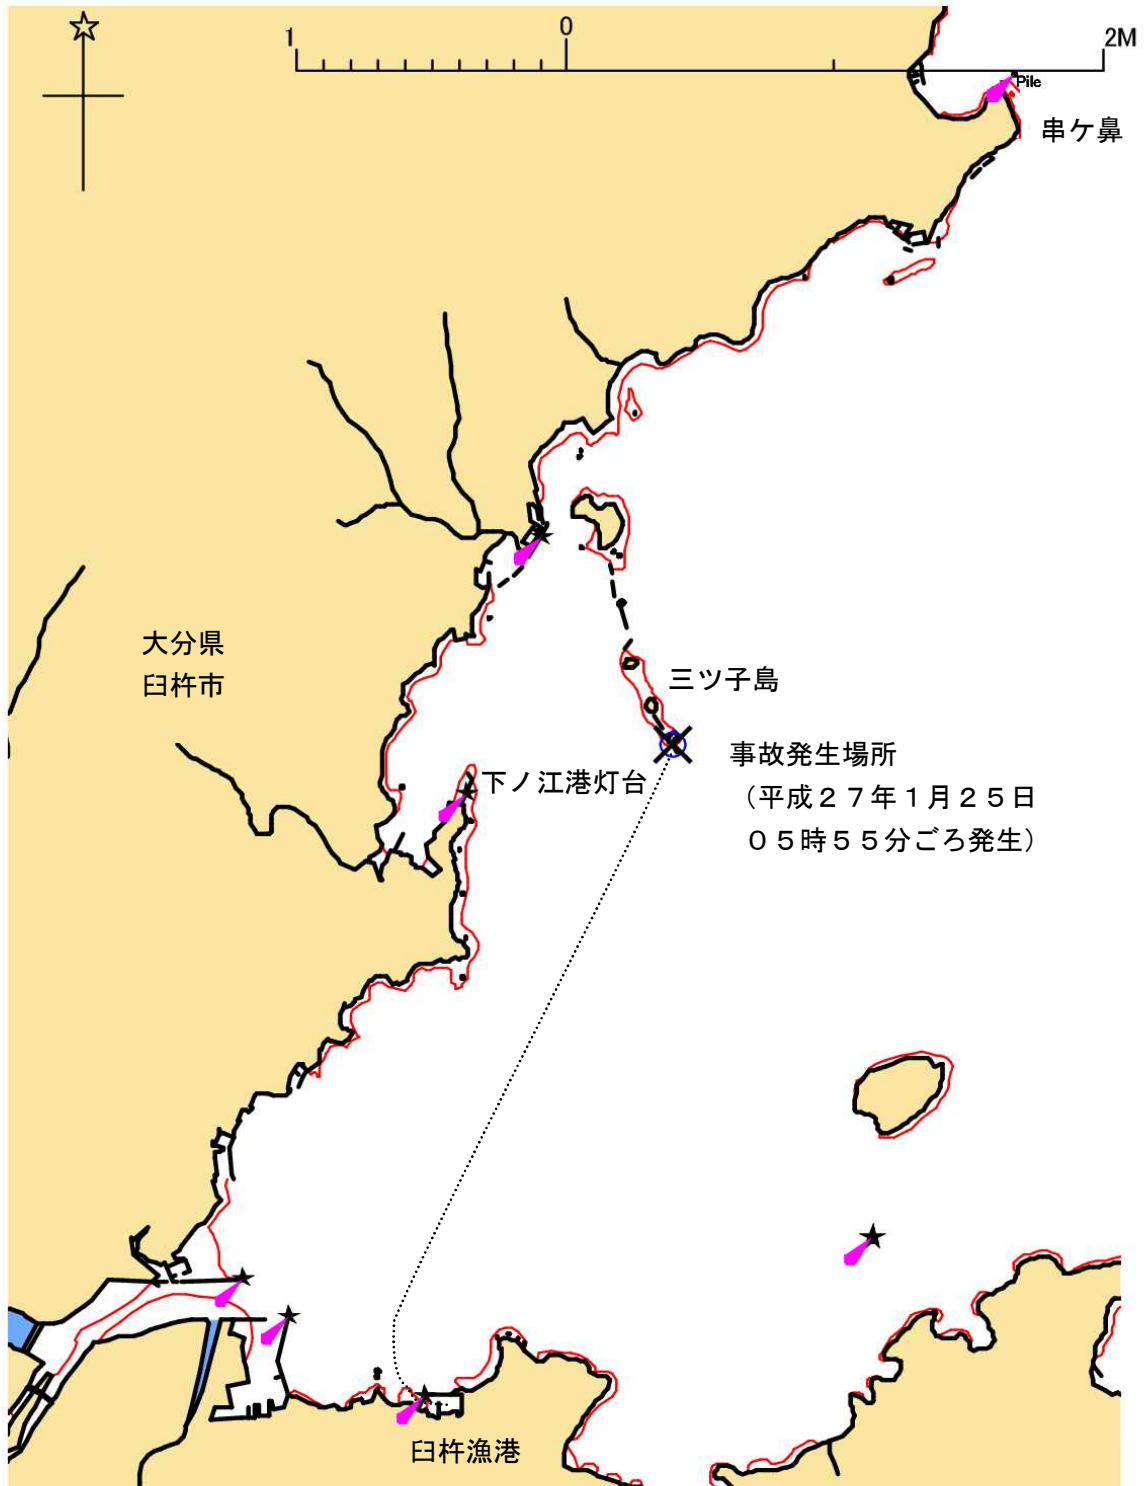
付図1 事故発生経過概略図

<p>船長は、本船が停止して右舷側に45°程度傾斜していたので、乗り揚げたことが分かり、船首至近に見えた岩場に避難し、周囲の状況から、乗り揚げた場所が三ツ子島の南東端付近であることを知り、親族及び僚船の船長に連絡して救助を依頼し、海上保安庁に事故の発生を通報した。</p> <p>船長は、来援した親族の船に移乗したが、本船の傾斜が増大し始めたので、僚船の乗組員の援助を受けて排水ポンプを使用して排水作業を行うとともに、所属する漁業協同組合が準備したオイルフェンスを周囲に展張した。</p> <p>本船は、その後、半水没状態となり、26日午後、クレーン台船で吊り揚げられ、陸揚げされた。 (付図1 事故発生経過概略図 参照)</p>
<p>気象・海象</p>	<p>気象：天気 霧、風向 南、風力 2、視界 不良 海象：海上 平穏、潮汐 上げ潮の初期</p> <p>24日の月没時刻：21時57分、25日の日出時刻：07時12分</p> <p>大分県中部には、大分地方気象台から、23日23時51分、濃霧注意報が発表された後、24日09時20分に解除され、25日06時44分、再度、濃霧注意報が発表された。</p>
<p>その他の事項</p>	<p>本船の喫水は、船首約0.90m、船尾約1.05mであった。</p> <p>本船には、レーダーがなかった。</p> <p>船長は、平成26年6月ごろ、本船のGPSプロッターを中古で購入して使用していたが、本機が危険域への接近警報等を設定できる機能を有していることを知らなかった。</p> <p>船長は、約10年間、本船での操業を経験していたが、漁業で生計を立てている状況にはなく、出漁頻度は月間3回程度であった上、そのほとんどが日中の出漁であり、夜間航行の経験が乏しかった。</p> <p>船長は、出漁する際、三ツ子島に接近する状況となったことがなかった。</p> <p>船長は、本事故後、僚船の船長から、上げ潮時には、本事故発生場所付近に西向きの潮流が生じる旨を知らされ、同潮流によって圧流されたのではないかと思った。</p>
<p>分析</p> <p>乗組員等の関与</p> <p>船体・機関等の関与</p> <p>気象・海象等の関与</p> <p>判明した事項の解析</p>	<p>あり</p> <p>なし</p> <p>あり</p> <p>本船は、視界制限状態の臼杵漁港北北東方沖において、串ヶ鼻付近を目指して北北東進中、船長が、船位の確認を行っていなかったことから、三ツ子島に接近する進路で航行していることに気付かず、三ツ子島南東端付近の浅瀬に乗り揚げたものと考えられる。</p> <p>船長は、臼杵漁港から串ヶ鼻付近を目指して航行する際、これまで</p>
