船舶事故調査報告書

船種船名 旅客船 ぼーと3
船舶番号 240-19945長崎
総トン数 19トン

事故種類 火災
発生日時 平成26年7月23日 11時31分ごろ
発生場所 長崎県平戸市平戸島の南西方沖
尾上島灯台から真方位235° 2,200m付近
(概位 北緯33° 10.02' 東経129° 18.78')

運輸安全委員会(海事専門部会)議決

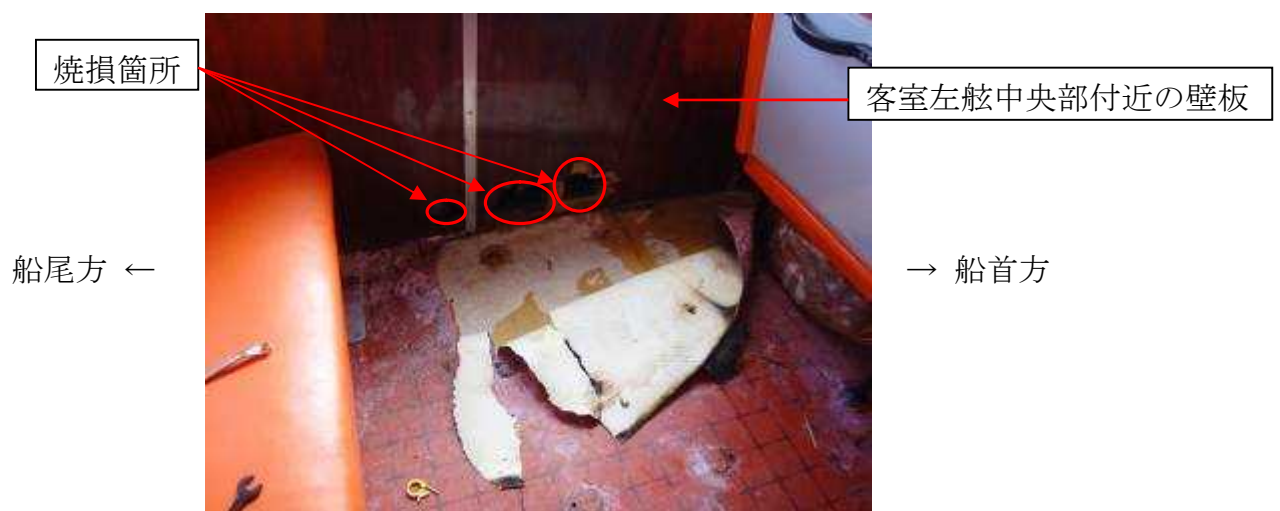
写真 2. 1 - 2 客室左舷中央部付近の壁板焼損箇所

焼損箇所

客室左舷中央部付近の壁板

- (1) 本船は、客室左舷中央部付近の壁板（一部）、内張り（一部）並びに‘客室左舷中央部付近にある外板と壁板との間の空所’（以下「本件空所」という。）内の床板、角材（2本）、断熱材梱包紙（一部）及び電気配線（3本）が焼損していた。
- (2) 焼けの方向は、焼損箇所船尾方の内張り（一部）が船首方から船尾方及び下方から上方で、‘2本焼損していた角材のうち、船尾方の角材’（以下「本件角材」という。）が船尾方から船首方及び左舷方から右舷方で、床板が船尾方から船首方であった。
- (3) 焼損が激しい箇所は、本件角材から船尾方にある仕切り板（鉄板）の間であり、同箇所の床板（合板）が船首側を残して船尾方は焼失していた。
- (4) 焼損した3本の電気配線は、焼損の激しい箇所に敷設されており、本件空所内の‘床板（機関室の天井部）を貫通して敷設された船尾トイレの照明用電気配線’（以下「本件配線A」という。）（アジロ外装線）1本、左舷外板に沿って船首から船尾方に敷設された電気配線（アジロ外装線、キャブタイヤ

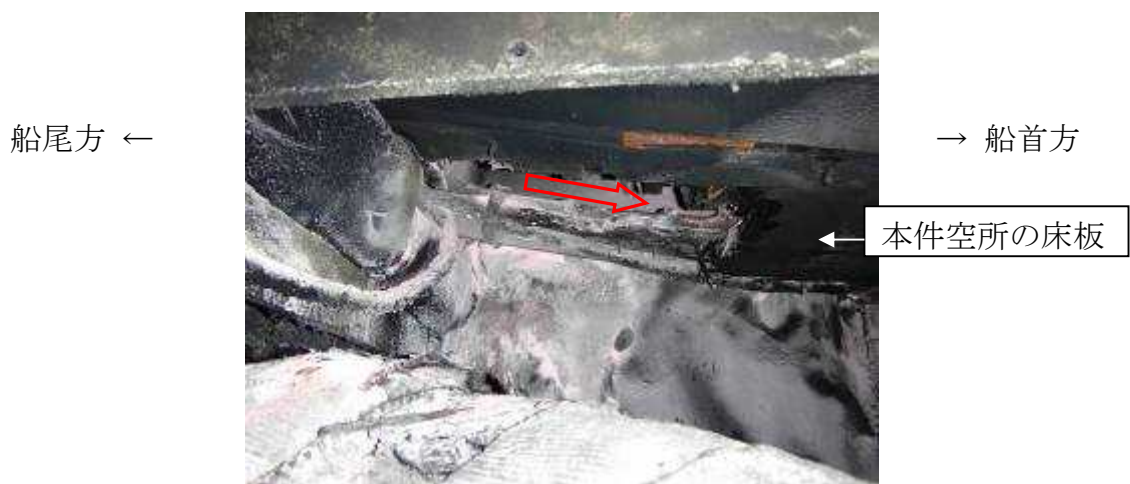
写真2.3-2 本件空所の床板の焼損状況
(← は焼けの方向を示す)

- ① 焼けの方向は、本件角材から船尾方にある仕切り板付近を中心に船首方、船尾方及び上方に向いていたこと。
- ② 焼損の状態は、本件角材から船尾方にある仕切り板の間が激しいこと。
- ③ 本件配線Aは、焼損の激しい箇所であり、本件空所の床板と接していた付近の導線が露出していたこと。
- ④ 本件配線B及び本件配線Cは、焼損の激しい箇所にあったが、本件空所の床板と接しておらず、被覆部が残っていたこと。

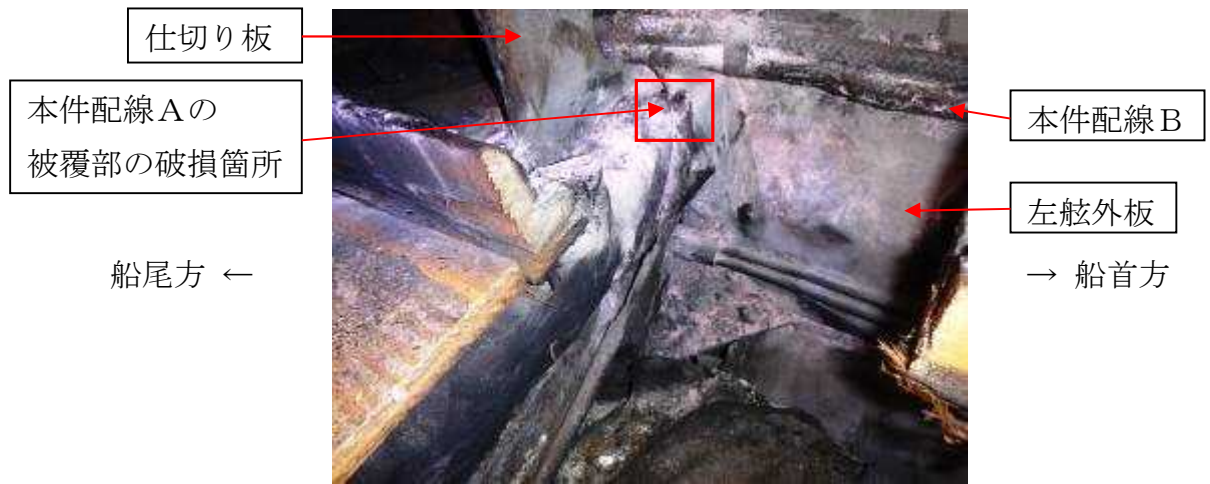
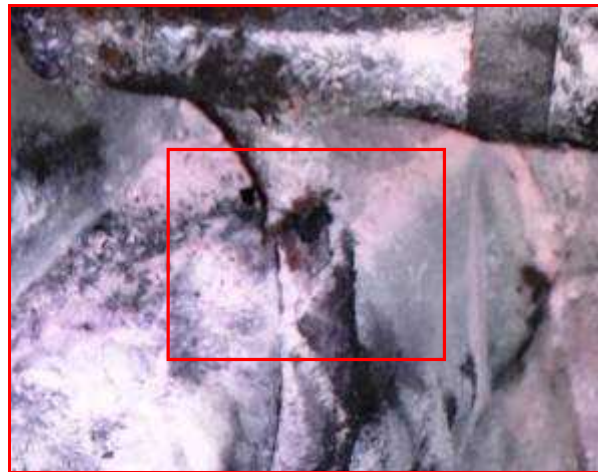
写真2.3-3 本件配線Aの破損状況

- (5) 本件配線Aは、焼損が激しく、一次痕はなかったが、本件空所の床板と接していた付近の導線が露出していた。
- (6) 本件配線B及び本件配線Cは、焼損の激しい箇所にあったが、本件空所の床板と接しておらず、被覆材が残っていた。(写真2.3-1～写真2.3-5参照)

2.3から、本件配線Aが、経年使用により運転中の主機の振動等で本件空所の床板と本件配線Aの被覆部が擦れるなどして破損したことから、導線が露出した状態になって本件配線A間で短絡を起こし、付近の床板に着火して断熱材梱包紙に燃え広がった可能性があると考えられるが、一次痕がないので、本件床板への着火に至った状況を明らかにすることはできなかった。

したがって、A社においては、所有船舶に電気配線を敷設する際、緩衝材の取付けあるいはパテによる固定等の対策を講じて船体構造物との接触による擦れ及び破損を防止するとともに、絶縁抵抗測定と電気配線と船体構造物の接触箇所の定期的な点検を行い、導線の露出箇所を早期に発見することが望まれる。

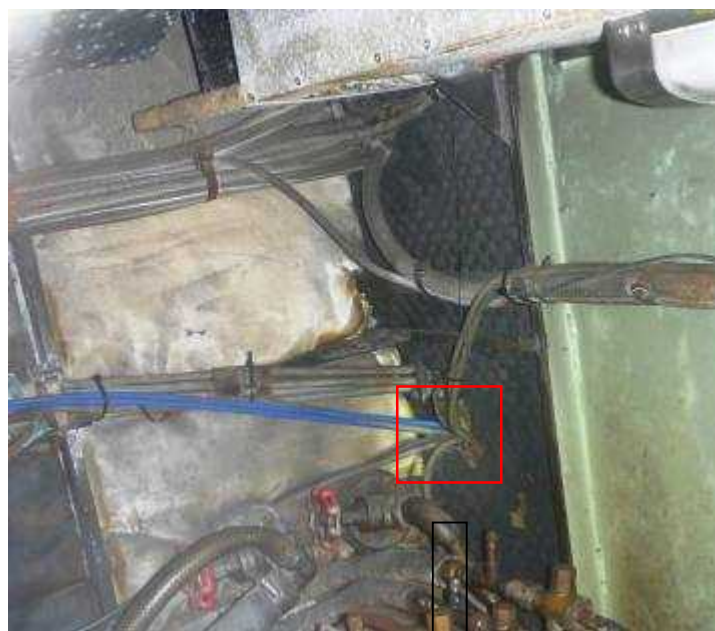
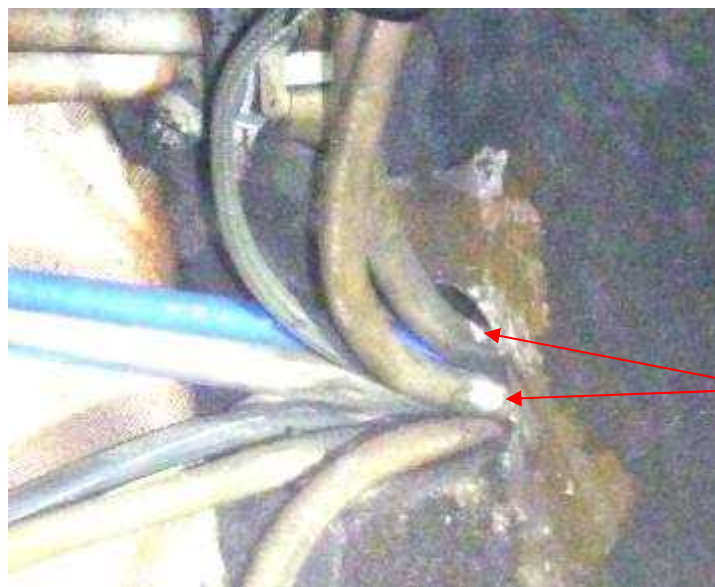
写真 2.5 - 1 電気配線の敷設状況

本船は、隔壁等を貫通する電気配線に緩衝材の取付けあるいはパテによる固定をしなければならないことを知らなかったので、緩衝材の取付け等を行っておらず、隔壁との接触箇所を引き出してみたところ、運転中の主機の振動等で被覆部が擦れた状態であり、接触箇所の定期点検も行っていなかった。

擦れた状態

2.5.3 から、本船は、隔壁等を貫通する電気配線に緩衝材の取付けあるいはパテによる固定がなされておらず、本件配線Aが、本件空所に敷設される際、床板の貫通箇所には緩衝材の取付け等が行われなかった可能性があり、運転中の主機の振動等で隔壁等の被覆部が擦れた状態であったものと考えられる。
