船舶事故調査報告書

事故種類	乗揚
発生日時	平成26年11月5日 21時30分ごろ
発生場所	長崎県平戸市平戸島南岸 尾上島灯台から真方位091° 2,400m付近 （概位 北緯33° 10.71′ 東経129° 21.49′）
事故調査の経過	平成26年12月8日、本事故の調査を担当する主管調査官（長崎事務所）ほか1人の地方事故調査官を指名した。 原因関係者から意見聴取を行った。
事実情報 船種船名、総トン数 船舶番号、船舶所有者等 L×B×D、船質 機関、出力、進水等	漁船 ^{めいせい} 明星丸、4.9トン NS3-600482（漁船登録番号）、個人所有 11.72m (Lr) × 2.73m × 0.91m、FRP ディーゼル機関、364.1kW、平成2年3月 第292-41075号（船舶検査済票の番号）
乗組員等に関する情報	船長 男性 56歳 一級小型船舶操縦士・特殊小型船舶操縦士・特定 免許登録日 昭和54年5月11日 免許証交付日 平成25年1月31日 （平成30年2月7日まで有効） 甲板員 男性 29歳 一級小型船舶操縦士 免許登録日 平成20年10月21日 免許証交付日 平成26年6月5日 （平成30年10月21日まで有効）
死傷者等	なし
損傷	船底外板の剝離及び擦過傷、プロペラ翼及びプロペラ軸の曲損、舵の脱落、潮流計センサの破損等
事故の経過	本船は、船長及び甲板員が乗り組み、平成26年11月5日20時30分ごろ長崎県佐世保市の定係地（大崎）を出港し、平戸市高島に向かった。 船長は、日頃の疲れもあったので、操船を甲板員に任せて操舵室前方にある船員室で横になった。 本船は、甲板員が、操舵室で椅子に腰を掛け、手動操舵により約1

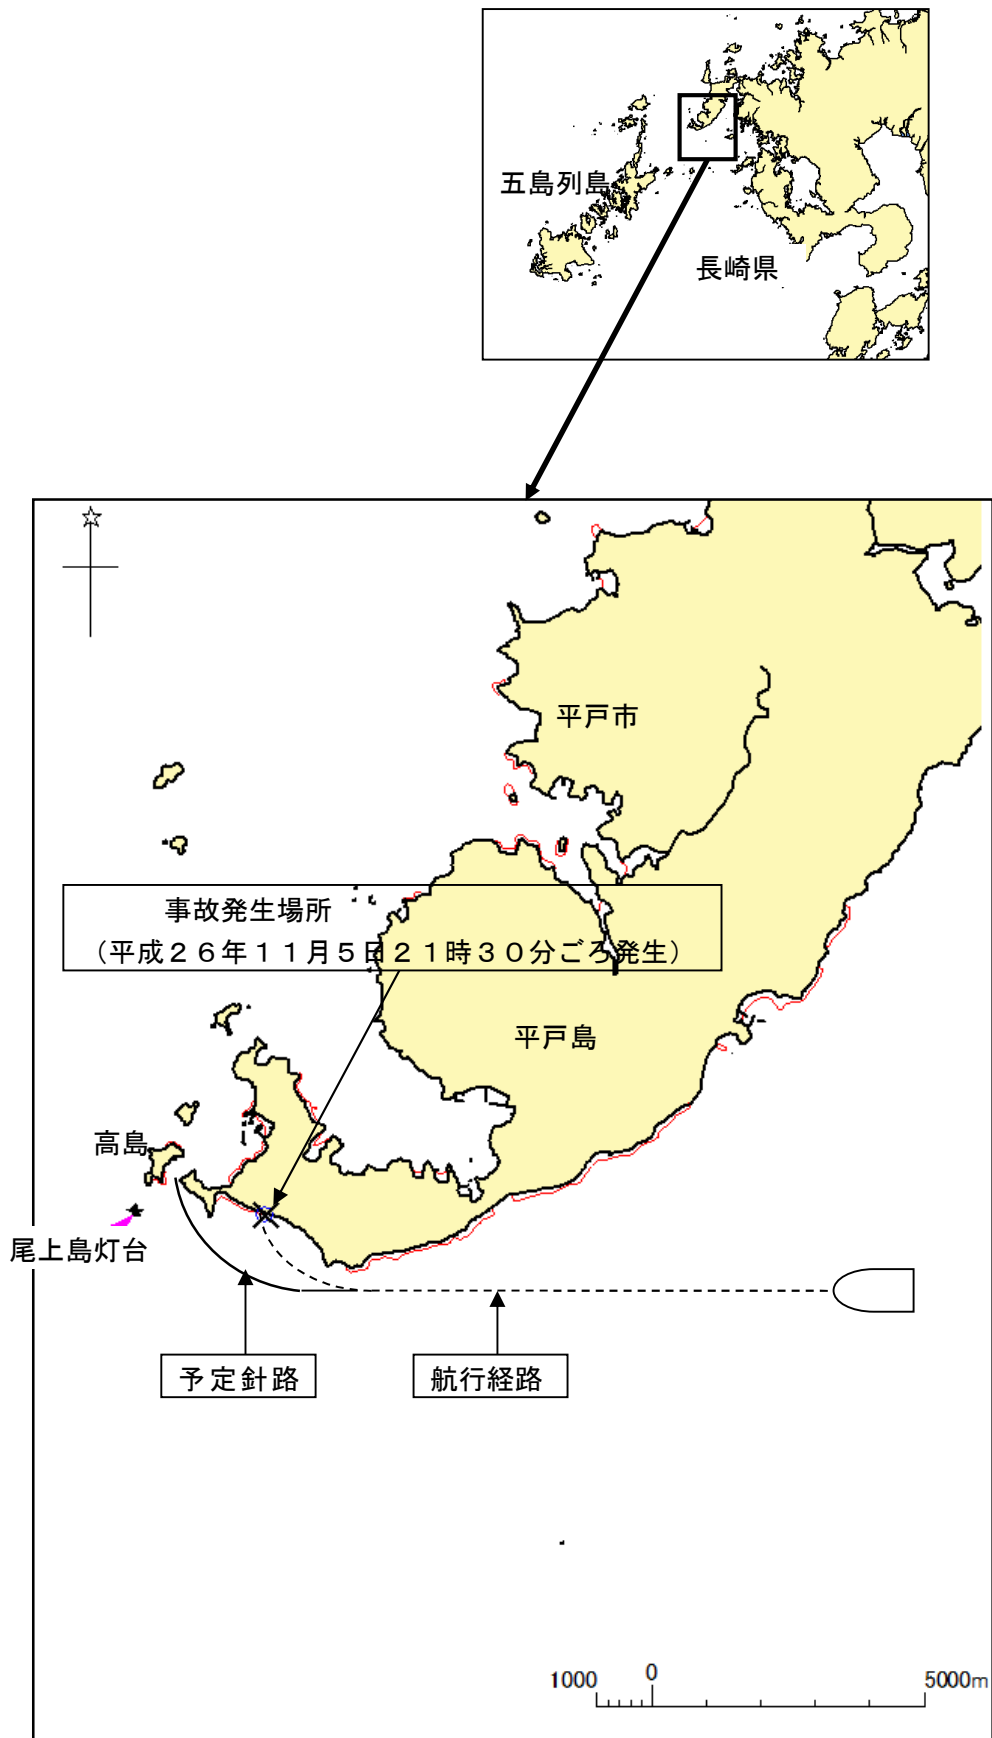
付図1 事故発生経過概略図

<p>6～17ノットの速力で平戸島南岸沖に向けて西進中、眠気を感じたので右舷側の窓を開けて右肘を窓枠にかけ、左手で舵輪の上側を握って操縦していたところ、居眠りに陥り、21時30分ごろ平戸島南岸に乗り揚げた。(写真1参照)</p>   <p>写真1 甲板員の操縦姿勢</p> <p>船長は、衝撃を感じて船員室を出たところ、甲板員が眠っていたので起こし、周囲の状況から乗り揚げたことを知り、携帯電話で僚船に迎えに来るように連絡を取った。</p> <p>本船は、6日07時00分ごろ僚船に引かれて乗揚場所を離れ、11時00分ごろ佐世保市の造船所にえい航された。</p> <p>(付図1 事故発生経過概略図 参照)</p>
<p>気象・海象</p>	<p>気象：天気 晴れ、風 なし、視界 良好 海象：海上 平穏、潮汐 下げ潮の中央期</p>
<p>その他の事項</p>	<p>本船の喫水は、船首約0.5m、船尾約1.4mであった。</p> <p>船長及び甲板員は、本事故当時、17時ごろに出港し、佐世保市宇久島北方沖の漁場で、19時00分ごろから翌日の02時00分ごろまで底びき網漁を行い、04時00分ごろ定係地に戻って水揚げし、05時00分ごろ帰宅して09時00分ごろまで仮眠をとり、朝食をとった後に網のゴミ外し作業を行い、午後は休息して出漁に備える操業形態を4日間繰り返しており、慢性的な睡眠不足になっていた。</p> <p>甲板員は、本事故当日が月夜間（満月前後の明るい夜）であり、出漁しないので、午後の休息をとらずに網の修理をしていた。</p> <p>船長は、本事故当日、20時00分ごろ起床し、平戸市高島にいる親戚のところに行くことを思い立ったが、甲板員が午後の休息をとらずに網の修理をしていたことを知らなかった。</p>
<p>分析</p> <p>乗組員等の関与</p> <p>船体・機関等の関与</p> <p>気象・海象等の関与</p> <p>判明した事項の解析</p>	<p>あり</p> <p>なし</p> <p>なし</p> <p>本船は、平戸島南岸沖に向けて西進中、甲板員が操舵室の椅子に腰を掛けて操船していたところ、居眠りに陥ったことから、予定針路から右転して平戸島の南岸に向かい、乗り揚げたものと考えられる。</p>
