# 船舶事故調査報告書

平成27年6月4日

運輸安全委員会（海事専門部会）議決

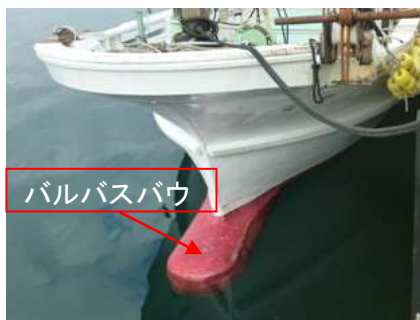
船長Aは、衝突後、微速力後進をかけてB船から離れ、衝突箇所を確認したところ、A船のバルバスバウがB船の右舷前部の海面下に当たり、B船に破口及び凹損が生じているのを認めた。(写真1、写真2参照)

写真1 A船のバルバスバウ 写真2 B船の破口及び凹損

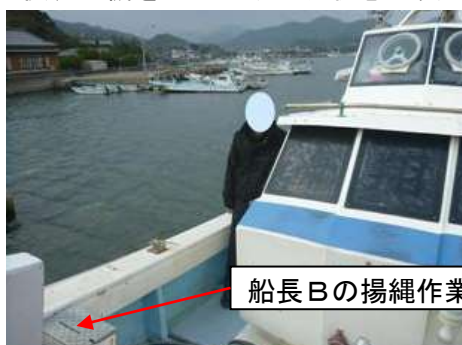
船長Bは、A船が速力を落とさずに接近するので危ないと思い、遠隔操縦装置で主機を全速力後進とし、揚縄用ローラ付近から船尾方の操舵室右舷側まで逃げた時、A船が揚縄用ローラ付近に衝突し、ハンドレールを握って落水はしなかったが左腰部を操舵室外壁に当て、その後、主機をアイドリング状態に戻した。(写真3参照)

写真3 衝突時の船長Bの位置

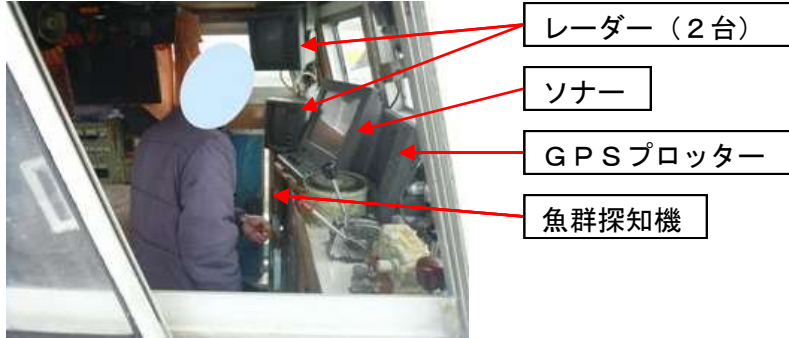
<p>写真4 衝突直前の船長A（視線は左舷下方にある魚群探知機）</p> <p>船長Bは、本事故当時、揚縄用ローラ付近ではえ縄の張り具合を見ながら、必要に応じて主機を使用しており、近づいてくる他船に注意を向けることはできたが、操舵室に行って汽笛のスイッチを操作できる状況ではなかった。</p> <p>船長Bは、まき網船団の探索船が、錨を入れる際、錨がはえ縄の仕掛けに絡まないようにしようと、B船に接近し、縄入れ場所を聞かれた経験が数回あった。</p>
<p><b>分析</b></p> <p>乗組員等の関与</p> <p>船体・機関等の関与</p> <p>気象・海象等の関与</p> <p>判明した事項の解析</p>	<p>A あり、B あり</p> <p>A なし、B なし</p> <p>A あり、B なし</p> <p>A船は、黄島南東方沖において、手動操舵により魚群探索をしながら西進中、船長Aが、魚群探知機に意識を集中して前方の見張りを行っていなかったことから、前方のB船に気付かずに衝突したものと考えられる。</p> <p>船長Aは、西進して魚群探索を開始する前、周囲の状況を見たが、船首方から西日を受けて太陽光が海面に反射していたことから、前方が見えにくい状態であり、B船を見付けることができなかったものと考えられる。</p> <p>B船は、黄島南東方沖で船首を北方に向け、漂泊して揚縄作業中、船長Bが、接近するA船を縄入れ場所を聞きに来る船舶と思い、揚縄作業を続けたことから、衝突の危険を感じて主機を全速力後進にかけ</p>

<p>たが間に合わず、A船と衝突したものと考えられる。</p> <p>船長Bは、まき網船団の探索船から縄入れ場所を聞かれた経験があったことから、A船も縄入れ場所を聞きに来ると思ったものと考えられる。</p>
<b>原因</b>	<p>本事故は、黄島南東方沖において、A船が魚群探索をしながら西進中、B船が漂泊して揚縄作業中、船長Aが、魚群探知機に意識を集中し、前方の見張りを行わず、また、船長Bが、A船を縄入れ場所を聞きに来る船舶と思い、揚縄作業を続けたため、両船が衝突したことにより発生したものと考えられる。</p>
<b>参考</b>	<p>今後の同種事故等の再発防止に役立つ事項として、次のことが考えられる。</p> <ul style="list-style-type: none"> <li>・航行中は、レーダーを活用して常に周囲の見張りを行うこと。</li> <li>・操業中、衝突のおそれのある態勢で接近する他船を認めたときは、適切な時機に衝突を避けるための措置を講じること。</li> </ul>
