## 船舶事故調査報告書

平成27年5月14日  
 運輸安全委員会（海事専門部会）議決  
 委員 庄 司 邦 昭（部会長）  
 委員 小須田 敏  
 委員 根 本 美 奈

事故種類	衝突（灯浮標）
発生日時	平成26年8月4日 04時29分ごろ
発生場所	沖縄県那覇港（那覇港中央灯浮標） （概位 北緯26°14.07′ 東経127°38.03′）
事故調査の経過	平成26年9月1日、本事故の調査を担当する主管調査官（那覇事務所）ほか1人の地方事故調査官を指名した。 原因関係者から意見聴取を行った。
<b>事実情報</b> 船種船名、総トン数 船舶番号、船舶所有者等 L×B×D、船質 機関、出力、進水等	ロールオン・ロールオフ貨物船 しゅれい、6,562トン 133763、琉球海運株式会社 149.57m×23.00m×15.45m、鋼 ディーゼル機関、16,990kW、平成11年10月29日
乗組員等に関する情報	船長 男性 67歳 一級海技士（航海） 免許年月日 昭和58年3月28日 免状交付年月日 平成25年11月13日 免状有効期間満了日 平成31年6月7日
死傷者等	なし
損傷	本船 右舷船首ランプウェイ付近から後部にかけての船側外板に擦過傷 灯浮標 浮体に擦過傷、やぐらが脱落
事故の経過	本船は、船長ほか12人が乗り組み、車両48台及び貨物3,526tを積載し、那覇港への入港に備え、船長が操船指揮に、機関長が主機遠隔操縦盤の操作に、三等航海士が見張りに、操舵手が手動操舵にそれぞれつき、レーダー2基を作動させ、那覇港唐口に向けて対地速力約21ノット（kn）で南進した。 本船は、那覇港中央灯浮標（以下「本件灯浮標」という。）の手前3海里付近に達した頃から徐々に減速を始め、船長が、双眼鏡を用いて左舷船首方に本件灯浮標の灯火（灯質 モールス符号白光、毎8秒にA（・―））を確認した後、那覇港新港第1防波堤南灯台の灯火及び那覇港第1号灯浮標の灯火を左舷方に確認した。 船長は、本件灯浮標の東方を約500m離して通過する予定で、左舵5°を指示して左回頭を始めたが、ふだんと比べて本件灯浮標に接

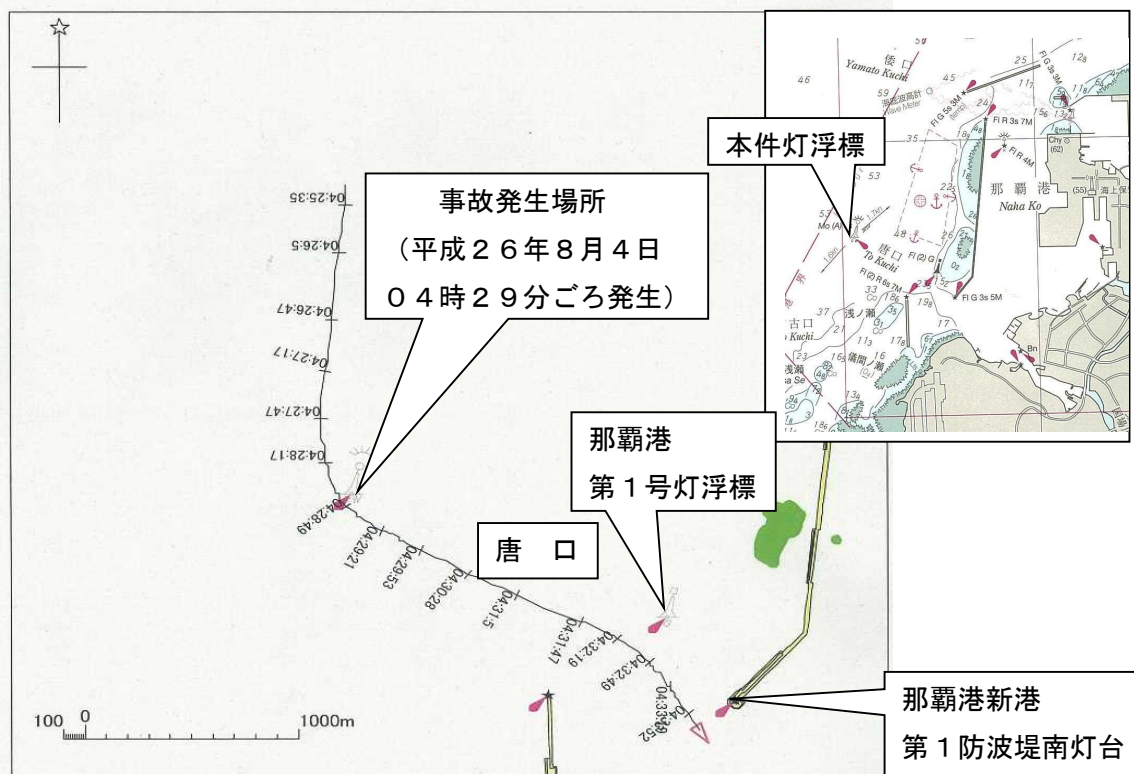
### 付図1 航行経路図

<p>近していると思い、改めて左舵15°を指示して周囲の状況の確認に当たった。</p> <p>船長は、ブイが近いとの声が聞こえ、本件灯浮標を確認したところ、右舷船首方100m付近に見えたものの、左舵一杯を取れば、船尾が右舷方に押し出されて本件灯浮標に接近すると思い、また、左舵15°で本件灯浮標の東方を通過できると思い、本船が左回頭中の平成26年8月4日04時29分ごろ、右舷船首部が本件灯浮標に衝突した。</p> <p>(写真1、写真2参照)</p> <div style="display: flex; justify-content: space-around; align-items: center;">

灯浮標の東方を通過しようとしたものの、本件灯浮標までの距離の目測を誤ったため、本件灯浮標に衝突したことにより発生したものと考えられる。
<b>参考</b>	今後の同種事故等の再発防止に役立つ事項として、次のことが考えられる。 <ul style="list-style-type: none"><li>・ 夜間航行する場合、目視だけに頼るのではなく、レーダーを使用して距離の確認を行うこと。</li><li>・ 入港するときは、中央灯浮標を左舷側に見て通過することが望ましい。</li></ul>
