船舶事故調査報告書

平成27年5月14日
 運輸安全委員会（海事専門部会）議決
 委員 庄 司 邦 昭（部会長）
 委員 小須田 敏
 委員 根 本 美 奈

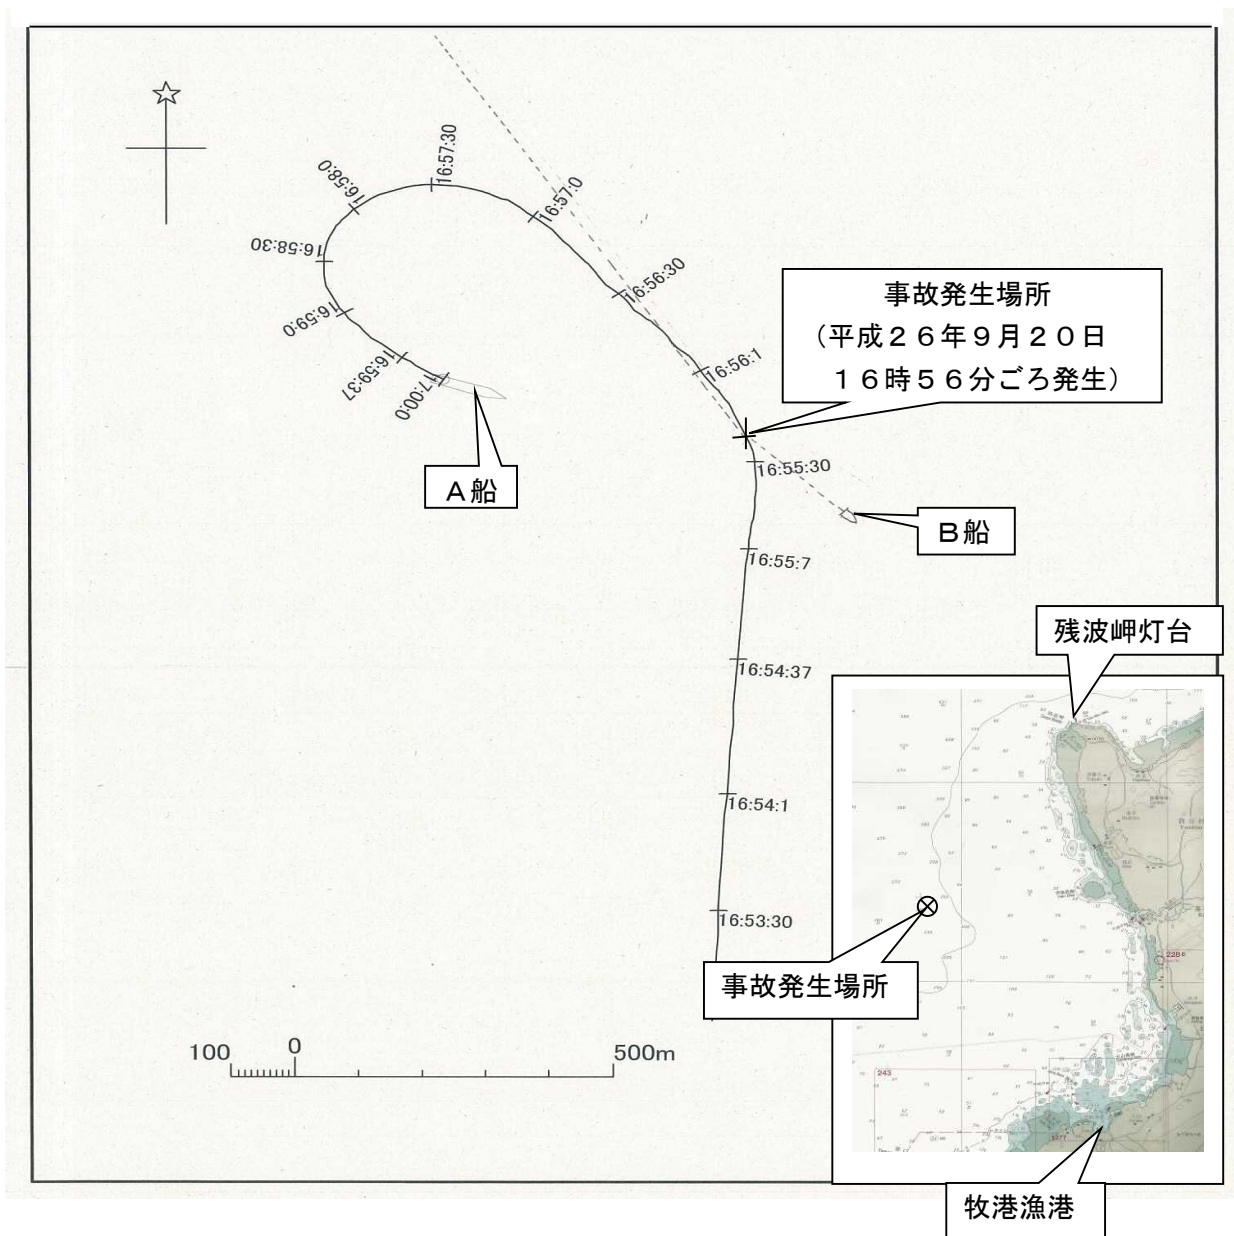
付図1 推定航行経路図

<p>事故の経過</p>	<p>B 右舷中央部から後部にかけての船側外板に破損、主機等に濡損</p> <p>A 船は、船長A及び航海士Aほか16人（大韓民国籍1人、フィリピン共和国籍15人）が乗り組み、航海士A及び操舵手1人が船橋当直につき、6Mレンジとしたレーダーを作動させ、残波岬南西方沖を針路約005°（真方位）、速力（対地速力、以下同じ。）約14ノット（kn）で自動操舵により航行した。</p> <p>航海士Aは、船橋当直についてた際、前直者から左舷前方をB船が航行しているとの引継ぎを受け、目視で確認したところ、約4～5MのところにB船を認めた。</p> <p>航海士Aは、レーダーでB船との最接近距離を測定したところ、B船がA船の後方約0.2Mを通過するとの情報を得た上に、両船が互いに進路を横切る関係にあり、A船がB船を左舷側に見ていたことから、B船がA船を避けるものと思い、針路及び速力を保持して航行した。</p> <p>航海士Aは、B船との距離が約0.5Mとなった頃、衝突の危険を感じ、汽笛で長音1回及び短音数回を鳴らしたが、B船が針路を転じるなどの動作をとらなかったため、自動操舵から手動操舵に切り換え、右舵を取れば衝突を避けられないと思い、平成26年9月20日16時56分ごろ、左舵一杯を取った。</p> <p>航海士Aは、衝突の衝撃を感じず、また、B船が航行を続けており、甲板に乗組員が姿を見せなかったため、衝突を避けることができたものと思い、昇橋した船長に状況を説明したところ、A船及び漂流を始めたB船の損傷の有無について調査するよう命じられた。</p> <p>船長Aは、航海士AからA船のバルバスバウに白色の塗料の付着及びB船の右舷船側外板に損傷を認めたとの報告を受けて海上保安庁にVHF無線電話で事故発生 of 通報を行った。</p> <p>A船は、来援した漁船にえい航されたB船の伴走を兼ねて沖縄県那覇港に引き返した。</p> <p>（写真1、写真2参照）</p> <div style="display: flex; justify-content: space-around;"> <div style="text-align: center;">   <p>写真1 A船</p> </div> <div style="text-align: center;">   <p>写真2 B船の損傷箇所</p> </div> </div> <p>B船は、船長B及び甲板員Bが乗り組み、3Mレンジとしたレーダーを作動させ、残波岬南西方沖を沖縄県浦添市^{うらそえ}牧港漁港^{まきみなと}に向けて速力約8knで自動操舵により南東進した。</p> <p>船長Bは、単独で船橋当直中、操舵室の椅子に腰を掛けた姿勢で居</p>

<p>眠りをしていたところ、B船が衝撃とともに左舷側に大きく傾いたので、飛び起き、後部甲板に出て相手船がA船であることを確認した後、クラッチを中立とし、甲板員Bと共に船体の損傷状況の確認を行い、機関室に破口が生じて浸水しているのを認めた。</p> <p>B船は、後方を航行していた漁船に牧港漁港港口までえい航された後、親族の漁船にえい航を引き継がれ、沈没のおそれがあったので、陸揚げされた。</p> <p>(付図1 推定航行経路図、付表1 A船のAIS記録(抜粋) 参照)</p>
気象・海象	<p>気象：天気 晴れ、風向 南、風力 4、視界 良好</p> <p>海象：波高 約2.5m</p>
その他の事項	<p>船長Bは、操舵室に西日が差し込むので、右舷側のカーテンを閉めていた。</p> <p>船長Bは、台風の影響によってしばらく漁を休んでおり、また、ふだん、5日間操業するところを3日間で操業を終えたので、疲れは感じていなかったが、久しぶりの夜間操業に伴う生活リズムの変化により眠気を催したと思った。</p> <p>船長Bは、ふだんから単独で船橋当直に当たっていた。</p> <p>甲板員Bは、西日を避けて操舵室左舷側の壁とブルワークの間にサマーベッドを置いて横になり、たばこを吸っていたところ、汽笛の長音が1回聞こえた。</p> <p>甲板員Bは、汽笛を聞く前、船長Bが携帯電話により話しているのを見たので、居眠りに陥っているとは思わなかった。</p>
分析 乗組員等の関与 船体・機関等の関与 気象・海象等の関与 判明した事項の解析	<p>A あり、B あり</p> <p>A なし、B なし</p> <p>A なし、B なし</p> <p>A船は、残波岬南西方沖を北進中、単独で船橋当直中の航海士Aが、B船が左舷方から針路を横切る態勢で接近していることを認めた際、B船がA船を避けるものと思い、針路及び速力を保持して航行したことから、B船と衝突したものと考えられる。</p> <p>B船は、残波岬南西方沖を南東進中、単独で船橋当直中の船長Bが居眠りに陥ったことから、A船と衝突したものと考えられる。</p> <p>船長Bは、疲労の蓄積はなかったものの、久しぶりの夜間操業に伴う生活リズムの変化により眠気を催した可能性があると考えられる。</p>
