# 船舶事故調査報告書

平成27年6月4日

運輸安全委員会（海事専門部会）議決

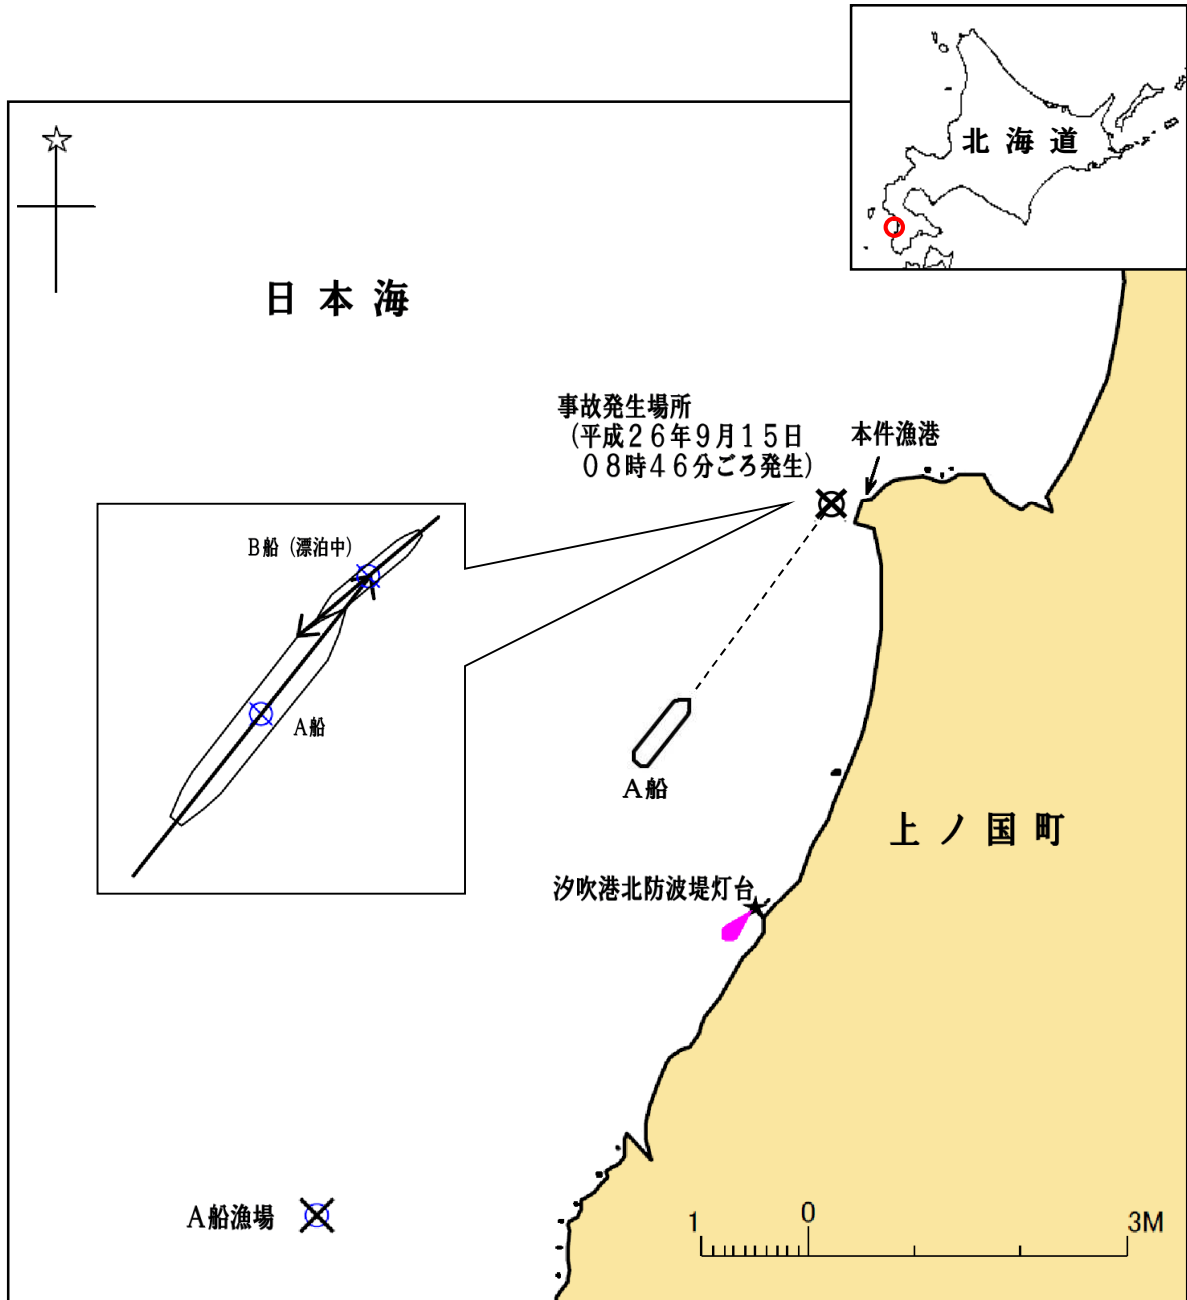
付図1 事故発生経過概略図

<p>けて、約6.7ノットの対地速力で自動操舵により北東進した。</p> <p>A船は、船長Aが、後部甲板の右舷側で漁獲物選別等の作業を行いながら操船に当たっていたところ、ふだん、左舷方には他船を見掛けず、右舷方に多数の漁船を認めたので、漁模様が気になって右舷方に注意を向けて北東進中、平成26年9月15日08時46分ごろ、汐吹港北防波堤灯台から真方位010°3.8M付近で、その左舷船首とB船の左舷船首とが衝突した。</p> <p>A船は、船長Aが、船長Bと両船の損傷の状況を確認した後、本件漁港へ戻った。</p> <p>B船は、船長Bが1人で乗り組み、家族1人（以下「同乗者B」という。）を乗せ、08時00分ごろ、本件漁港西方沖で機関を中立とし、船首を南方に向けてシーアンカーを投下して漂泊を始めた。</p> <p>船長Bは、後部甲板左舷側で釣りを行っていたところ、08時35分ごろ船首方1M付近をB船に向かって接近するA船を認めたが、これまでも、他船が直前に避けていくことがあったので、航行中のA船が漂泊中のB船を避けてくれるものと思い、引き続き釣りを行っていた。</p> <p>B船は、A船が至近となったとき、船長Bが、操舵室に人影が見えなかったので衝突の危険を感じ、大声で叫び、笛を吹いたが、A船と衝突した。</p> <p>B船は、船長Bが、携帯電話で118番通報し、自力で本件漁港に入港した。</p> <p>（付図1 事故発生経過概略図 参照）</p>
<p>気象・海象</p>	<p>気象：天気 晴れ、風 ほとんどなし、視界 良好</p> <p>海象：海上 平穏</p>
<p>その他の事項</p>	<p>船長Aは、漁業の経験が豊富であった。</p> <p>船長Aは、船長Bが吹いた笛の音は聞こえなかった。</p> <p>船長Aは、操業中に救命胴衣を着用していたが、帰航する際は脱いでいた。</p> <p>船長Bは、プレジャーボートの船長経験が約12年あり、毎年4月～10月ぐらいまでの間に週2回程度、B船で釣りを行っていた。</p> <p>同乗者Bは、操舵室前方の船室で休憩していた。</p> <p>船長B及び同乗者Bは、救命胴衣を着用していた。</p>
