船舶事故調査報告書

平成27年5月14日
 運輸安全委員会（海事専門部会）議決
 委員 庄司邦昭（部会長）
 委員 小須田 敏
 委員 根本美奈

事故種類	乗組員死亡
発生日時	平成26年6月24日 04時40分ごろ
発生場所	石川県能登町 ^{おぎ} 小木港北北西方沖 能登 ^{いぬやま} 小木港犬山灯台から真方位327°157.3海里付近 （概位 北緯39°29.00′ 東経135°23.00′）
事故調査の経過	平成26年6月25日、本事故の調査を担当する主管調査官（仙台事務所）ほか1人の地方事故調査官を指名した。 原因関係者から意見聴取を行った。
事実情報 船種船名、総トン数 船舶番号、船舶所有者等 L×B×D、船質 機関、出力、進水等	漁船 第二十八 ^{ほうらい} 寶來丸、176トン 134385、白嶺水産株式会社 33.40m (Lr) × 6.80m × 3.00m、鋼 ディーゼル機関、485kW、平成8年3月
乗組員等に関する情報	船長 男性 66歳 五級海技士（航海） 免許年月日 昭和44年4月11日 免状交付年月日 平成23年2月14日 免状有効期間満了日 平成28年5月3日 機関長 男性 51歳 四級海技士（機関） 免許年月日 昭和63年4月7日 免状交付年月日 平成25年4月5日 免状有効期間満了日 平成30年5月20日
死傷者等	死亡 1人（機関長）
損傷	なし
事故の経過	本船は、船長、機関長及び甲板員Aほか6人が乗り組み、小木港北北西方沖の漁場において、船首からパラシュート型シーアンカー（以下「パラアンカー」という。）を投入していか一本釣り漁の操業を行ったのち、機関長及び甲板員Aがパラアンカーの揚収作業を開始した。 甲板員Aは、機関長の指示を受けて船首端付近でロープの絡み等の監視を行い、機関長は、ジャージの上着、青色の合羽ズボン、ゴム長靴及びゴム手袋を身に付け、‘船首甲板左舷側に装備された巻上機’（リールの直径約1.7m、以下「本件巻上機」という。）の機側操作

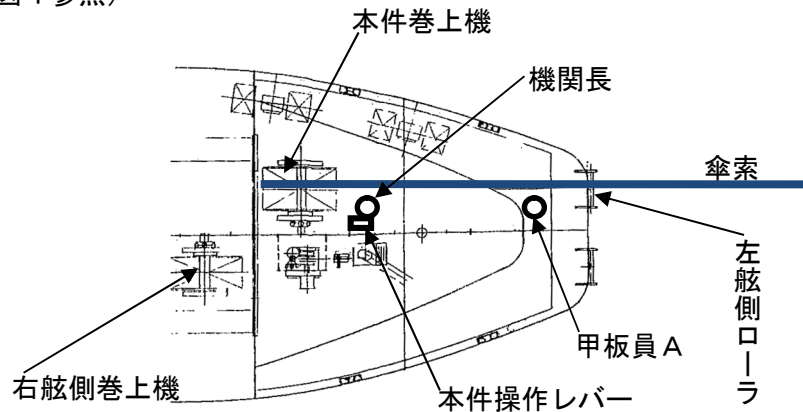
図1 船首部概要及び作業状況

レバー（以下「本件操作レバー」という。）の操作に当たっていた。
（図1参照）

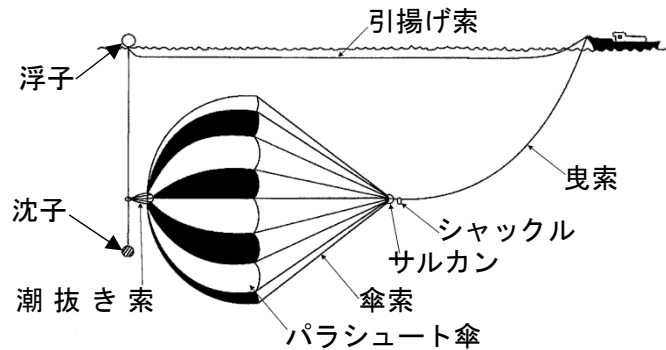
図2 パラアンカーの概要

パラアンカーは、引揚げ索、浮子、沈子、潮抜き索、パラシュート傘、傘索、サルカン、シャックル及び曳索から構成されており、パラアンカーの揚収作業は、船首端に横並びで取り付けられた2台のローラのうち、左舷側ローラを経由し、本件巻上機を使用して、引揚げ索

から傘索までを巻き上げ、続いて、船首甲板右舷側に装備された巻上機を使用して、曳索を巻き上げるものであった。(図2参照)

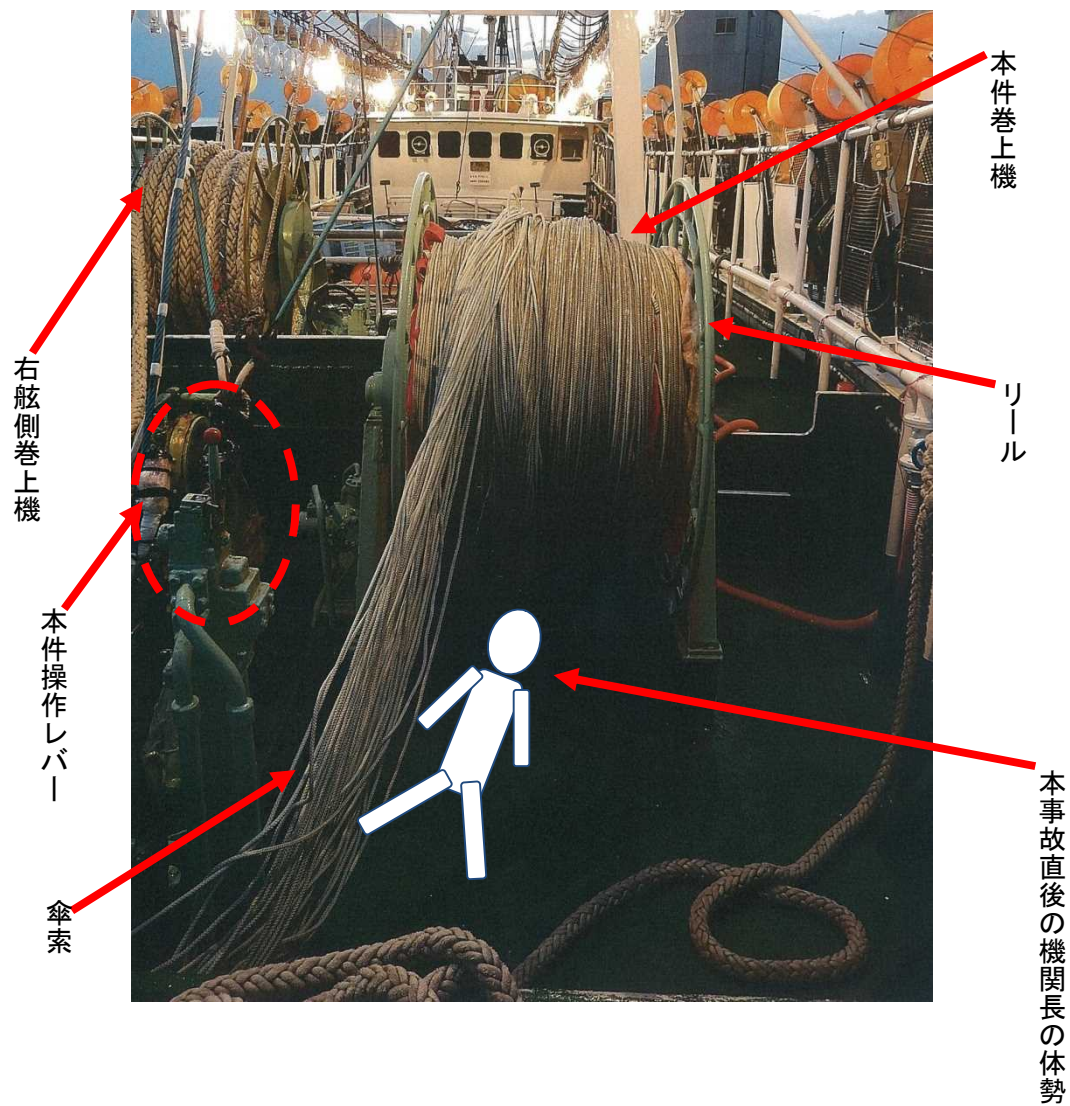
写真1 本件巻上機の状況

船長は、機関長が頭部を本件巻上機の方に向け、本件巻上機の下に入り込むように甲板上に倒れ、右足を傘索の上に乗せた体勢で、頭部から出血しているのを認め、上甲板下層の漁獲物処理場で作業を行っていた乗組員に命じて機関長を操舵室前に移動させ、負傷状況等を確認させたところ、心肺停止状態であった。

（写真1 本件巻上機の状況 参照）

本件巻上機に故障や不具合は生じていなかった。

本件巻上機は、人や物が巻き込まれた際、自動で停止する装置を備えていなかった。

<p>機関長が、本件巻上機の機側で本件操作レバーを操作していたところ、本件巻上機に巻き込まれたことから、脳挫傷により死亡したものと考えられる。</p> <p>本件操作レバーは、機関長の身体が接触したことから、増速方向に倒れ、巻上げ速度が上がった可能性があると考えられるが、機関長が本件巻上機に巻き込まれるに至った状況については、明らかにすることはできなかった。</p>
原因	<p>本事故は、本船が、小木港北北西方沖において、パラアンカーの揚収作業中、機関長が、本件巻上機の機側で本件操作レバーを操作していたところ、本件巻上機に巻き込まれたことにより発生したものと考えられる。</p>
参考	<p>今後の同種事故等の再発防止及び被害の軽減に役立つ事項として、次のことが考えられる。</p> <ul style="list-style-type: none"> ・甲板上で作業する際は、ヘルメット及び救命胴衣を着用すること。 ・ロープ等を巻き上げる機器は、人等が巻き込まれた際、自動で停止する装置を備えることが望ましい。
