船舶事故調査報告書

| 事故種類 | 乗揚 |
| 発生日時 | 平成27年1月22日 06時10分ごろ |
| 事実情報 船種船名、総トン数 船舶番号、船舶所有者等 L×B×D、船質 機関、出力、進水等 | 瀬渡船 ゆき丸、5トン未満 243-8618三重、個人所有 11.70m (Lr) × 2.63m × 0.74m、FRP ディーゼル機関、175.00kW、昭和54年7月 |

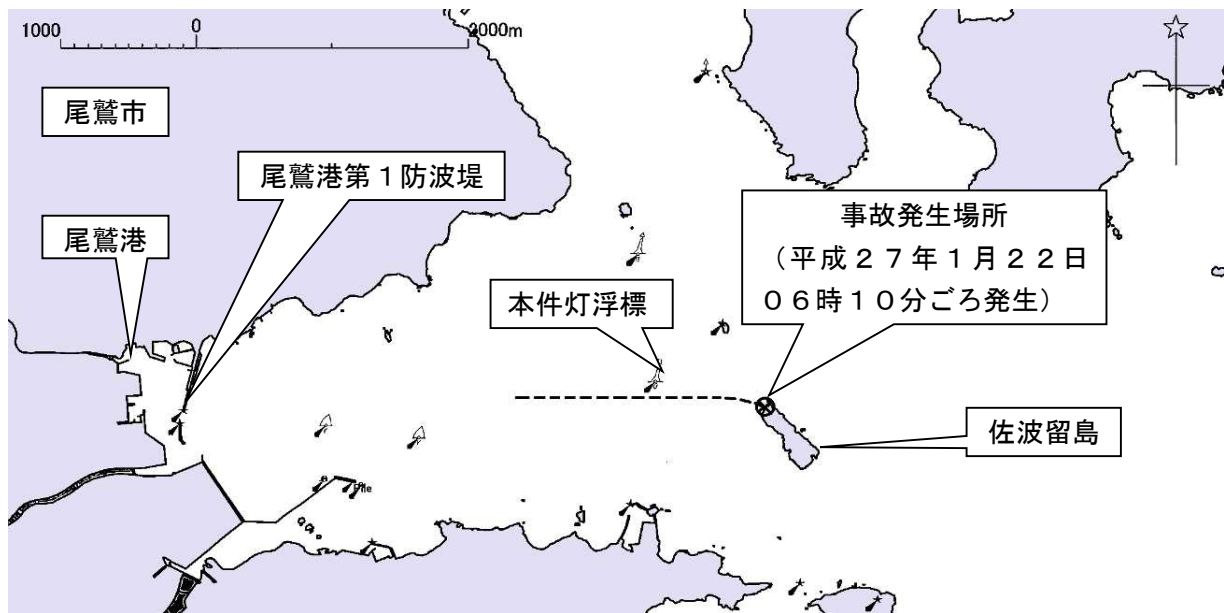
付図1 事故発生経過概略図

| 事故の経過 | <p>本船は、尾鷲市尾鷲港において、船長が1人で乗り組み、瀬渡しする釣り客2人を乗せ、平成27年1月22日05時35分ごろ佐波留島へ向かった。</p> <p>船長は、操縦席に腰を掛けた姿勢で本船を操船し、法定灯火を表示して尾鷲港第1防波堤を通過した後、約5ノットの速力で、尾鷲港人瀬灯浮標（以下「本件灯浮標」という。）を船首目標として東進した。</p> <p>本船は、本件灯浮標を左舷側に見ながら通過して間もなく、船長が、左舷灯を見せて接近して来る他船を認め、あらかじめ本件灯浮標を過ぎた辺りで右転するつもりでいたこともあり、右舵を取って航行していたところ、突然、船首方約10～15m付近に波頭が見えたので、機関を後進にかけたものの、06時10分ごろ、船首部が佐波留島北西端付近の暗礁に乗り揚げた。</p> |

| 分析 乗組員等の関与 船体・機関等の関与 気象・海象等の関与 判明した事項の解析 | <p>あり</p> <p>なし</p> <p>あり</p> <p>本船は、夜間で降雨により佐波留島が目視できない状況下、本件灯浮標付近を東進中、船長が、佐波留島に接近すれば島陰が見えると思って続航したことから、佐波留島北西端の暗礁に向けて航行していることに気付かず、同暗礁に乗り揚げたものと考えられる。</p> |
| 原因 | <p>本事故は、夜間、本船が、降雨により佐波留島が目視できない状況下、本件灯浮標の付近を東進中、船長が、佐波留島に接近すれば島陰が見えると思って続航したため、佐波留島北西端の暗礁に向けて航行していることに気付かず、同暗礁に乗り揚げたことにより発生したものと考えられる。</p> |

| 参考 | <p>今後の同種事故等の再発防止に役立つ事項として、次のことが考えられる。</p> <ul style="list-style-type: none"> ・慣れた海域を航行する場合において、周囲の状況が確認できず、船位の確認が不可能なときは、出港しないこと。 |

・レーダーやGPSプロッター等の航海計器を備えることが望ましい。
