船舶事故調査報告書

事故種類	衝突（棧橋）
発生日時	平成27年2月10日 14時30分ごろ
発生場所	千葉県千葉港千葉第4区の専用棧橋 袖ヶ浦東京ガスシーバース灯から真方位182° 2,100m付近 （概位 北緯35° 27.40′ 東経139° 58.13′）
事故調査の経過	平成27年3月3日、本事故の調査を担当する主管調査官（横浜事務所）を指名した。 なお、後日、1人の地方事故調査官を新たに指名した。 原因関係者から意見聴取を行った。
事実情報 船種船名、総トン数 船舶番号、船舶所有者等 L×B×D、船質 機関、出力、進水等	貨物船 ^{ジェイ} ^{ツバキ} JP TSUBAKI、7,287トン 140732、株式会社ジェイペック、川崎近海汽船株式会社（船舶所有者）、株式会社ジェイマリン（船舶借入人） 115.00m×20.00m×12.00m、鋼 ディーゼル機関、3,250kW、平成20年7月14日
乗組員等に関する情報	船長 男性 56歳 一級海技士（航海） 免許年月日 昭和62年11月26日 免状交付年月日 平成24年7月18日 免状有効期間満了日 平成29年11月25日
死傷者等	なし
損傷	本船 左舷外板に破口、凹損及び擦過傷等 棧橋 コンクリートブロック先端部に破損
事故の経過	本船は、船長ほか7人が乗り組み、千葉港千葉第4区の専用棧橋（以下「本件棧橋」という。）の南面へ入船左舷着けするため、船長が指揮を執り、甲板員が操舵につき、千葉港袖ヶ浦水路を対地速力約5ノット（kn）で南南東進した。 船長は、袖ヶ浦水路を南南東進中、台船を船首につなぎ、後進状態で出航して来る引船を認め、VHF無線電話で引船に本船の着棧予定場所及び本船が引船と右舷を対して通過する旨を連絡した後、主機を半速力前進とし、操船をベクツインラダーのジョイスティックによる操作に切り換えて船橋の左舷ウイングの操作盤に移動した。 船長は、本件棧橋の突端付近に達したとき、本件棧橋への進入態勢

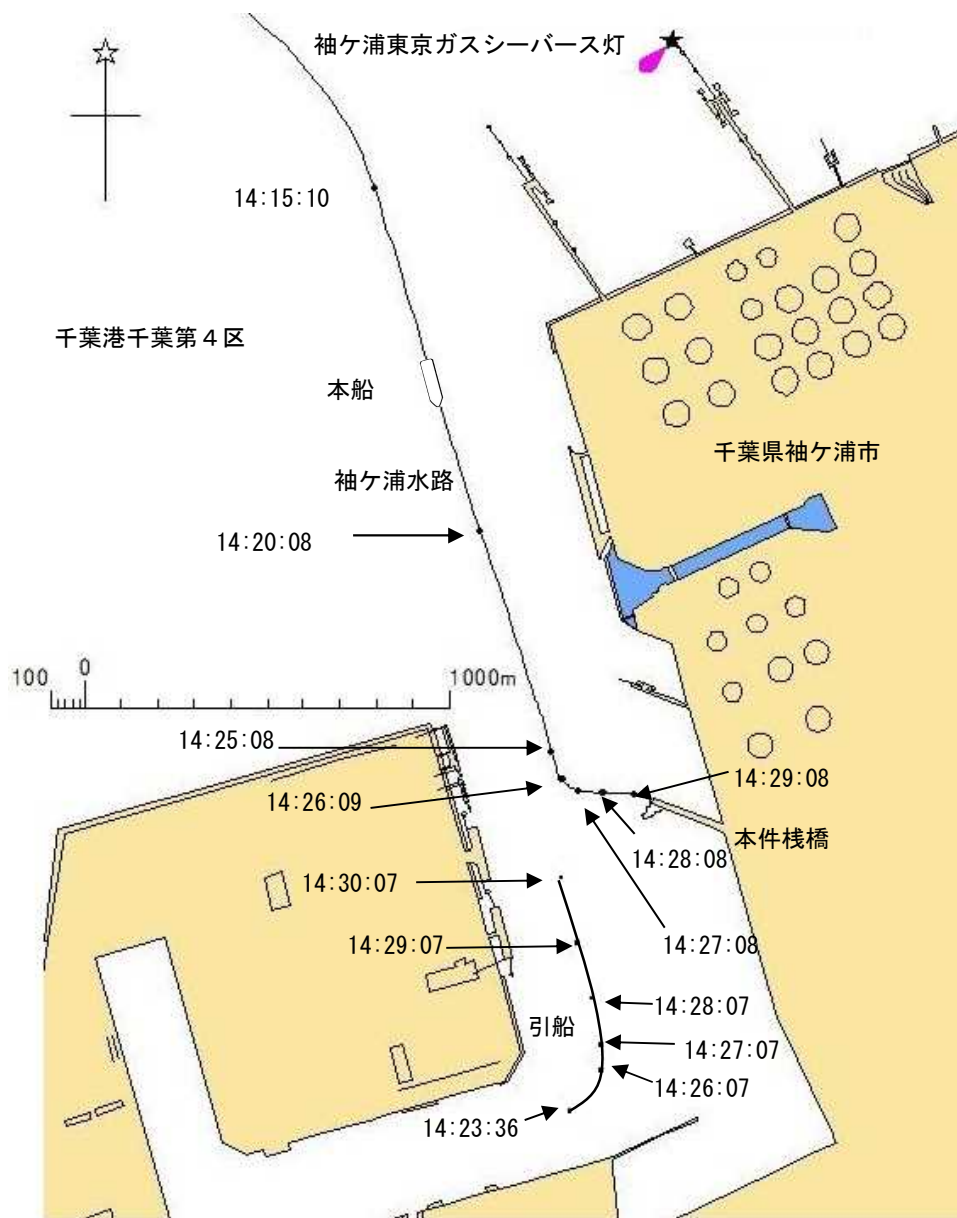
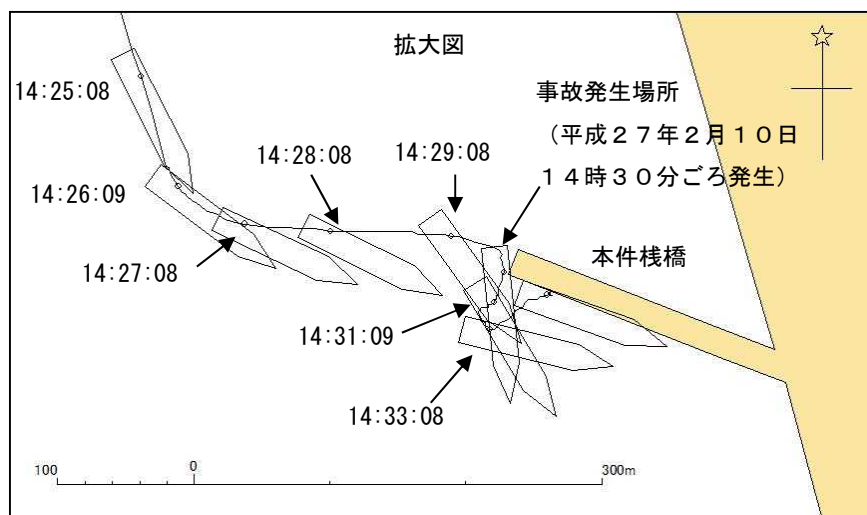
付図1 航行経路図

<p>本船は、船橋の両舷ウィングの操作盤でジョイスティック及びバウスラストの操作を行うことができるようになっていた。</p> <p>本船は、本事故時、船首に一等航海士及び乗組員1人が、船尾に二等航海士及び乗組員2人がそれぞれ配置についていた。</p> <p>船長は、出航する引船が本船から約1,000mに接近するまでその動静を監視していたが、その後は着棧操船に専念していた。</p> <p>船長は、本事故後、本船の航跡を確認し、出航する引船が接近していたので、本件棧橋に向けて左回頭した場所が、いつもより本件棧橋南面の延長線に接近したのではないかと思った。</p> <p>船長は、ふだん、左回頭を終えて船首方位が本件棧橋南面の延長線と平行になったとき、ほぼ停止する速力まで減速していた。</p> <p>本船は、東京湾内の港を往復して石炭の輸送に従事していた。</p> <p>船長は、約18年の船長職の経験を有し、ジョイスティックの操船にも慣れていた。</p>
<p>分析</p> <p>乗組員等の関与 船体・機関等の関与 気象・海象等の関与 判明した事項の解析</p>	<p>あり なし あり</p> <p>本船は、千葉港袖ヶ浦水路において、風力4～5の南風が吹く状況下、空船状態で本件棧橋南面に着棧する際、船長が、本件棧橋の突端付近で左回頭したことから、本件棧橋南面の延長線を越える態勢で接近することとなり、着棧をやり直そうとしたところ、左舷船尾が本件棧橋の先端に衝突したものと考えられる。</p> <p>船長は、本件棧橋南面に向けて左回頭する際、出航して来る引船を意識していたことから、本船が空船状態であること、及び風力4～5の南風が吹いていることを考慮した操船ができなかった可能性があると考えられる。</p>
<p>原因</p>	<p>本事故は、本船が、千葉港袖ヶ浦水路において、風力4～5の南風が吹く状況下、空船状態で本件棧橋南面に着棧する際、船長が、本件棧橋の突端付近で左回頭したため、本件棧橋南面の延長線を越える態勢で接近することとなり、着棧をやり直そうとしたところ、左舷船尾が本件棧橋の先端に衝突したことにより発生したものと考えられる。</p>

<p>参考</p>	<p>今後の同種事故等の再発防止に役立つ事項として、次のことが考えられる。</p> <ul style="list-style-type: none"> ・ 着棧作業に支障となる出航船がある場合には、出港船が通過した後に着棧作業を行うこと。 ・ 棧橋との衝突の危険が生じた場合、直ちに着棧作業をとめて、やり直すこと。
