船舶事故調査報告書

平成27年7月9日

運輸安全委員会（海事専門部会）議決

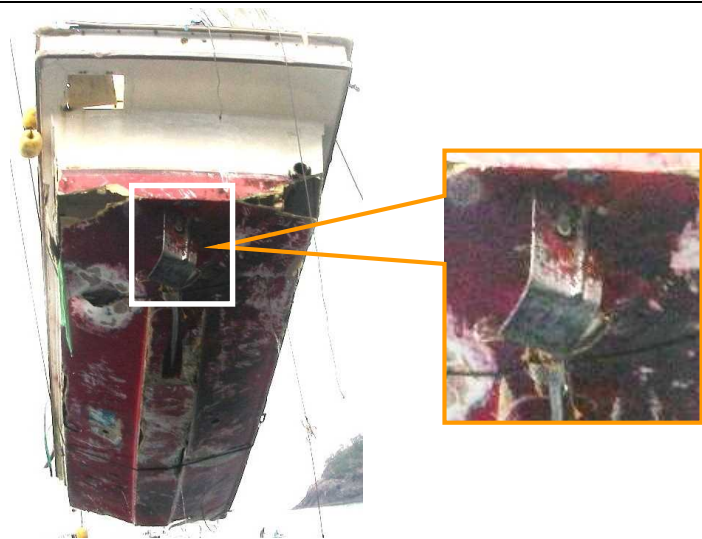
写真7 引揚げ時の舵板の状況

<p>1.5 m、周期9秒及び波向北であった。</p> <p>(3) 漁業者の観測</p> <p>船長Aによれば、本事故当日は、南東風が吹いていたものの、強くはなく、波高約1.0mの北からのうねりがあった。</p>
<p>その他の事項</p>	<p>船長Aは、本船とすれ違ったとき、船長が、操縦台の所で立って操船を行い、薄緑色の合羽の上下を着ていることを認めたが、救命胴衣を着ているようには見えなかった。また、船長の親族によれば、船長は、ふだんから救命胴衣を着用していなかった。</p> <p>本船は、引揚げ時、次のとおりであった。</p> <p>(1) 機関操縦レバー</p> <p>クラッチレバーが前進側、スロットルレバーが7目盛りあるうちのL（ロー）から2番目の位置であった。（写真4参照）</p>   <p>写真4 機関操縦レバー</p> <p>(2) 操舵装置制御盤、遠隔操縦装置（操舵リモコン）及び舵板</p> <p>操舵装置制御盤の操舵切替つまみが「遠隔」及び操舵リモコンが「中立（0）」の位置であった。また、舵は、左舵の状態となっており、舵板の下部が曲がっていた。（写真5～7参照）</p>   <p>写真5 操舵装置制御盤</p>   <p>写真6 操舵リモコン</p>

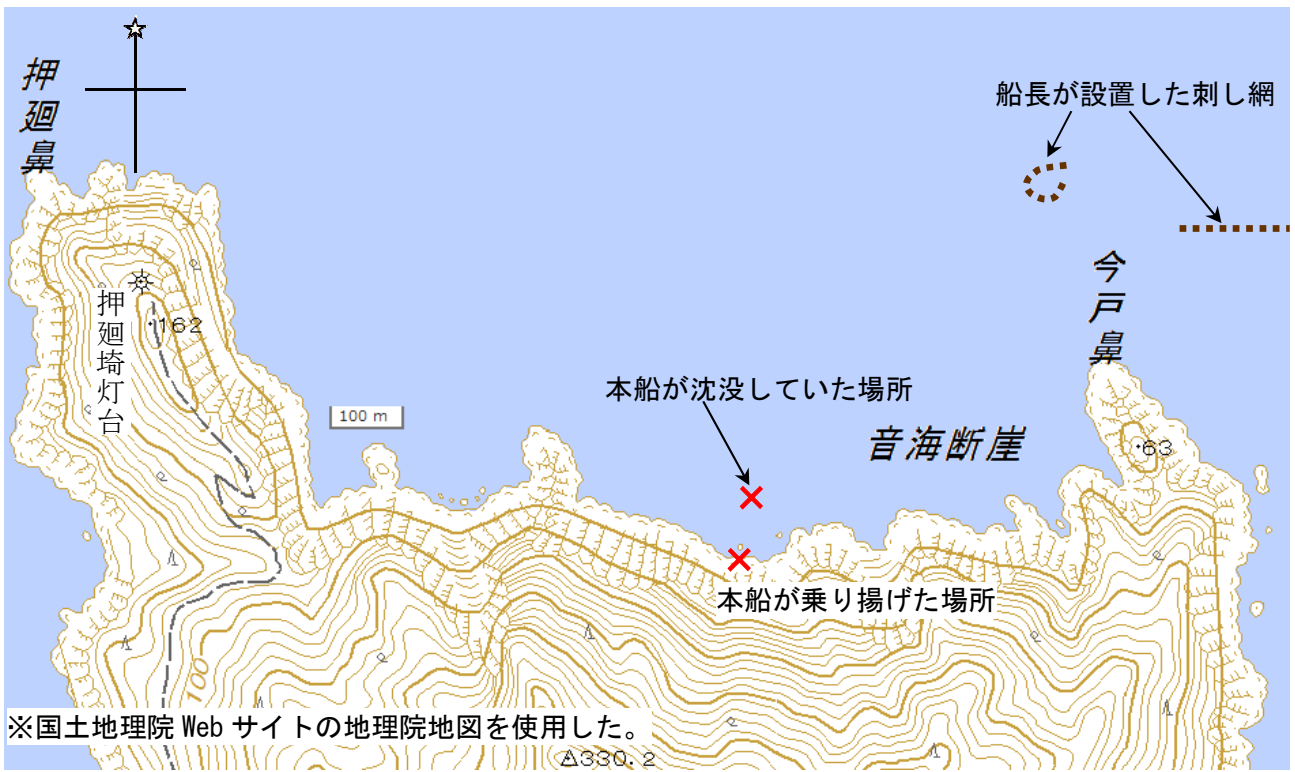
付図2 本船の乗揚及び沈没場所概略図

海上保安庁は、2日、本船が沈没していた場所の南方130m付近の陸岸（音海断崖）の岩場において、本船の船名が書かれた船首外板のほか、多数の船首部材を発見し、岩に擦過痕及び塗料が付着していることを認めた。

<p>態で発見されたことから、西側の刺し網を投入中に落水した可能性があると考えられる。</p> <p>本船は、今戸鼻西南西方の音海断崖の岩場に多数の船首部材並びに岩に擦過痕及び塗料が付着していることが発見されたことから、同岩場に乗リ揚げて船首部分が脱落し、その後、北方沖130m付近に移動して沈没したのと考えられるが、本船が音海断崖の岩場に到達した経緯を明らかにすることはできなかった。</p> <p>今戸鼻周辺海域には、本事故当日、波高約1.0mの北方からのうねりが発生していたのと考えられるが、同うねりが本事故の発生に関与したかどうかを明らかにすることはできなかった。</p>
原因	<p>本事故は、本船が、今戸鼻北方沖で刺し網を投入中、船長が落水したことにより発生した可能性があると考えられる。</p>
参考	<p>今後の同種事故等による被害の軽減に役立つ事項として、次のことが考えられる。</p> <ul style="list-style-type: none"> ・救命胴衣等の着用を徹底するとともに、適切な着用を心掛けること。

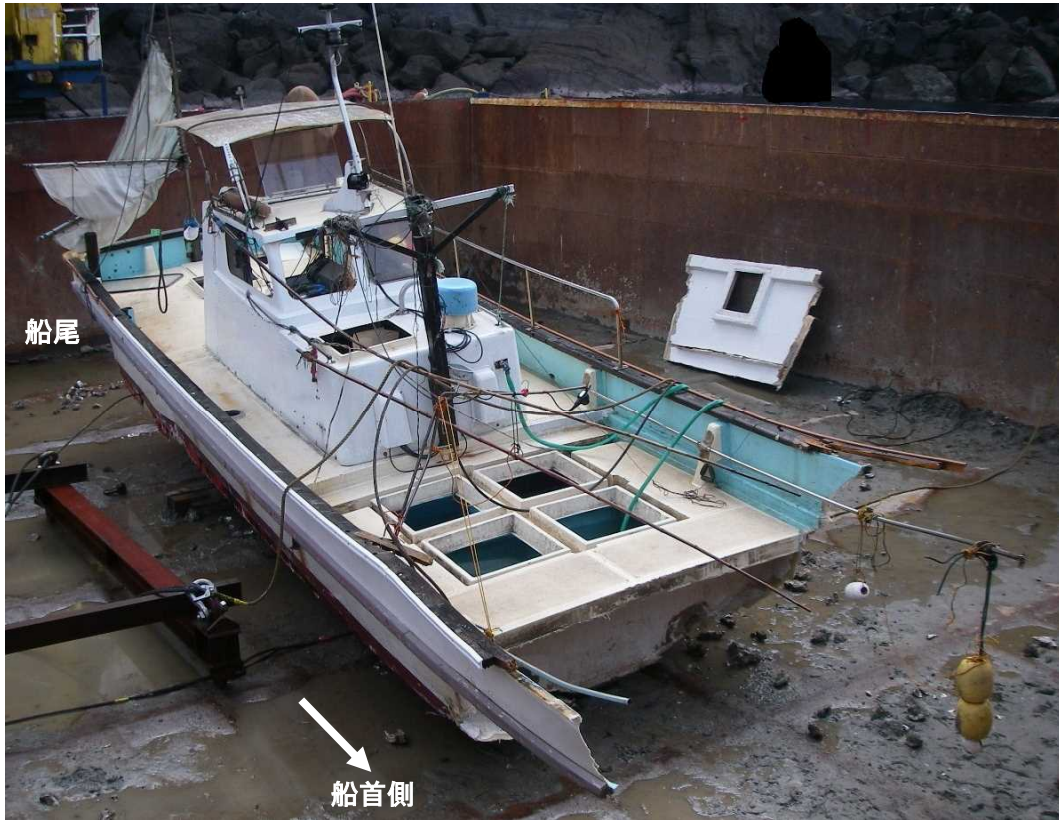
写真1 引揚げ時の状況

海上保安庁は、巡視船艇等を出動させて本船の捜索に当たり、今戸鼻西南西方沖の海面に油膜を認め、18時34分ごろ水深約7.5mの海底に沈んでいる本船を発見した。なお、本船は、船首部分が脱落していた。

本船は、本件漁協が依頼した業者によって引き揚げられ、台船に乗せられて2日16時40分ごろ高浜漁港に到着し、陸揚げされた。

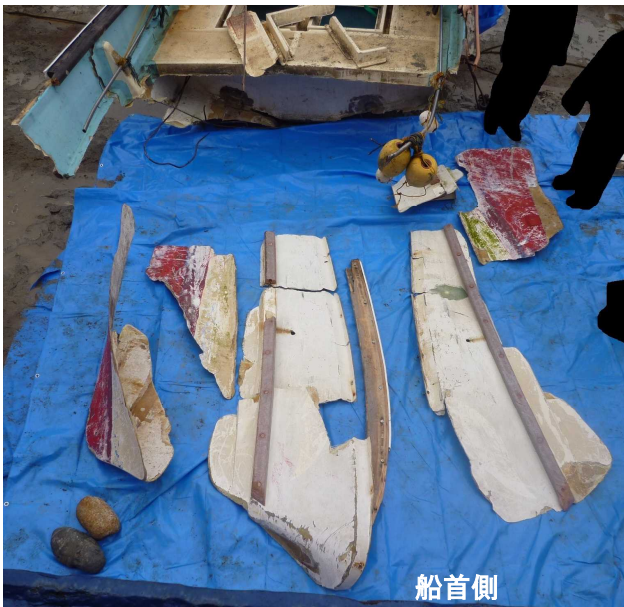
写真2 船首部材を並べた様子 (1)

本船の船首部が脱落した付近の外板には、他船と衝突した痕跡はなかった。

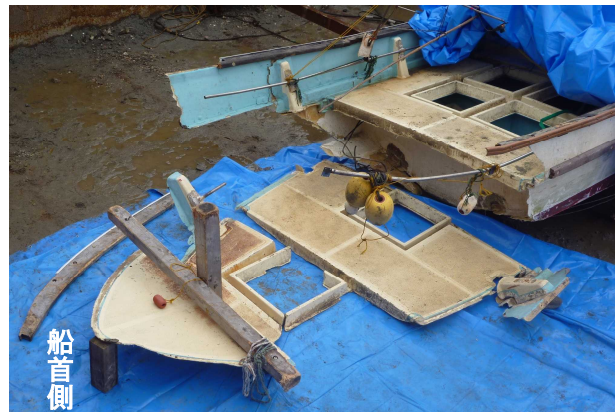
写真3 船首部材を並べた様子 (2)

※船首部材には、船名が表示されているが、本写真を掲載するに当たって船名を伏せる加工を行った。
