# 船舶事故調査報告書

平成27年7月9日

運輸安全委員会（海事専門部会）議決

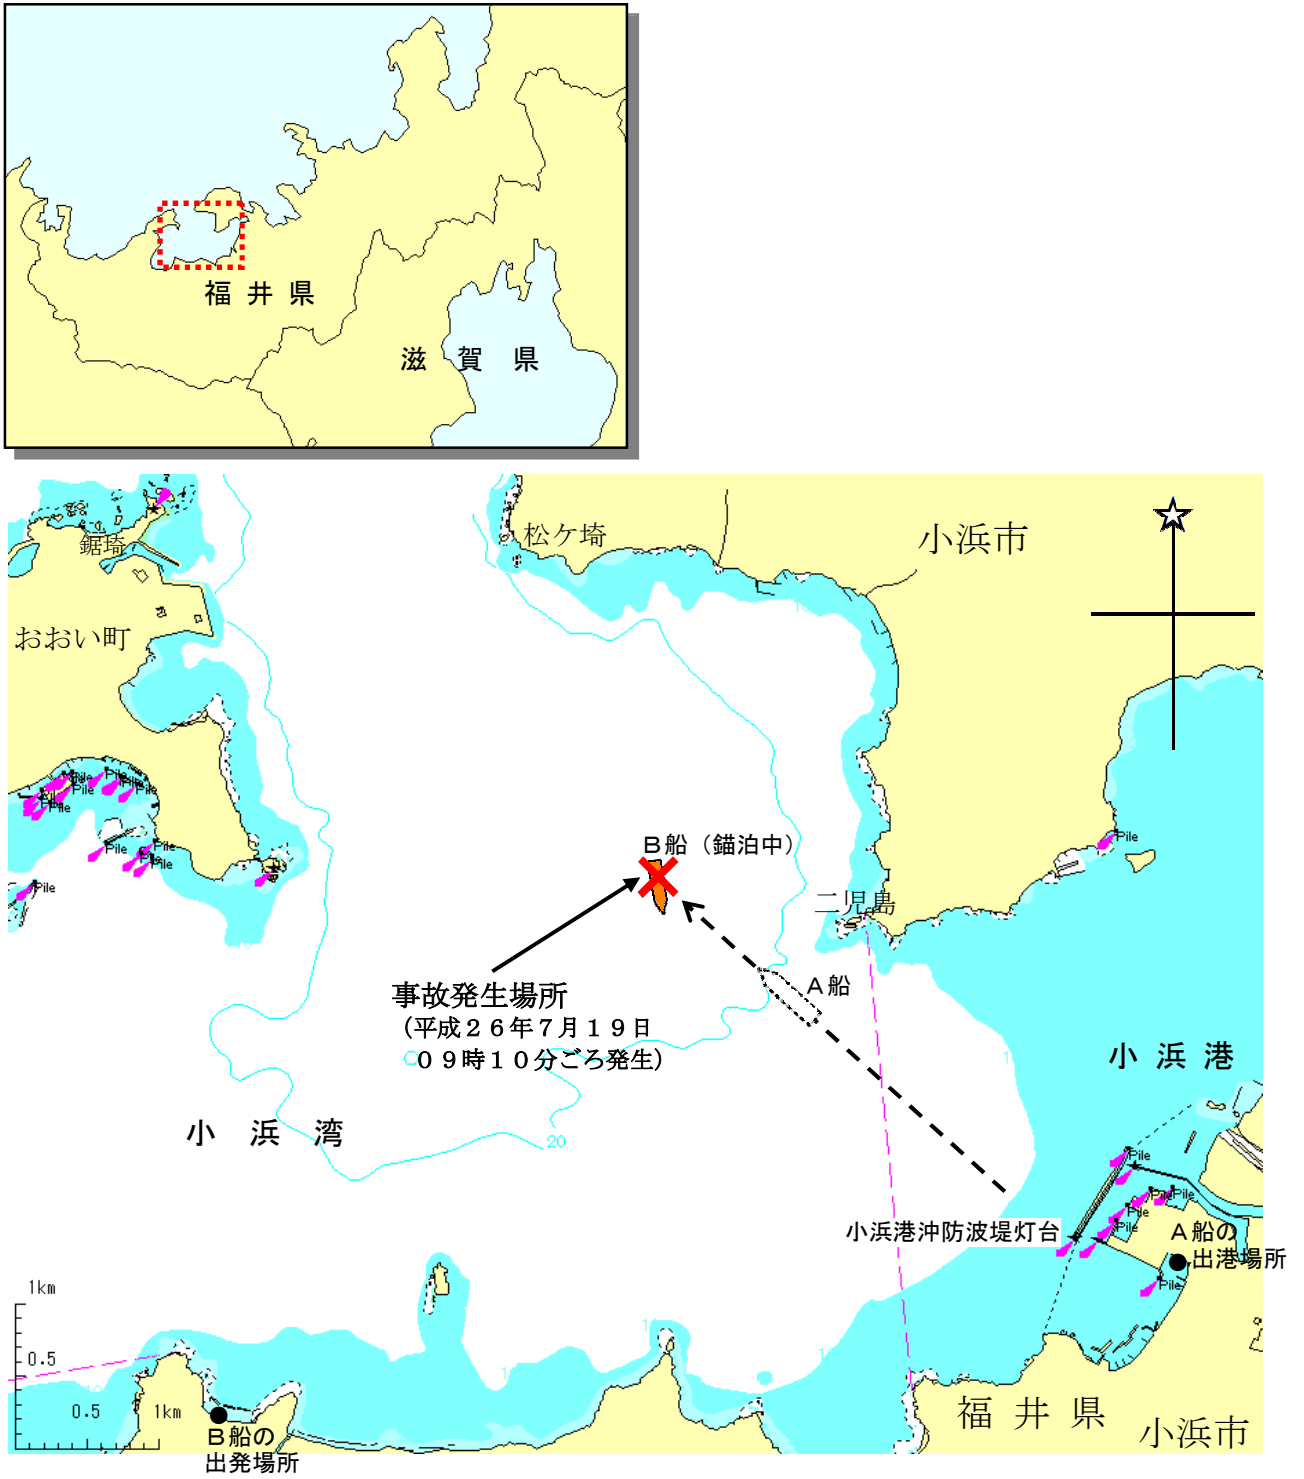
付図1 事故発生経過概略図

<p>港を出港し、船長Aが操舵室で立ち、手動操舵により、約16ノット(kn)の速力(対地速力、以下同じ。)で北西進した。</p> <p>船長Aは、平成26年7月19日09時10分ごろ衝撃を感じ、流木にでも当たったのかと思い、機関を中立としたのち、振り返って後方を見たところ、B船が転覆し、海に浮いている2人を認めた。</p> <p>船長Aは、引き返し、釣り客に手伝ってもらい、2人をA船に引き揚げ、両人が負傷していることを認め、小浜港に帰港することとした。</p> <p>船長Aは、小浜港への帰航中、119番通報して救急車を要請した。</p> <p>B船は、船長Bが1人で乗り組み、友人1人(以下「同乗者B」という。)を乗せ、共に救命胴衣を着用して小浜市津埼付近の海岸を07時30分ごろ出発し、松ヶ埼南東方沖に至り、船首を南南東方に向け、船外機を停止して錨泊を行った。</p> <p>船長Bは船尾座席の右舷寄りに腰を掛けて右舷側を向き、また、同乗者Bは船首座席の左舷寄りに腰を掛けて左舷側を向き、共に舷外に竿を出して釣りを行っていたところ、船長Bが、船首方にB船へ向けて航行して来るA船を認め、A船の動静を気に掛けながら釣りを続けた。</p> <p>船長Bは、今までに錨泊して釣りを行っていた際は航行する船舶がB船を避けて航行していたが、A船の進路が変わらないので、衝突の危険を感じたものの、A船が近くまで迫っており、船外機を始動してB船を移動させる時間がなかったため、所持していた笛を吹き、同乗者Bが大声を出して両手を振っている姿を見た。</p> <p>B船は、左舷船尾部とA船の左舷船首部が衝突して転覆し、船長B及び同乗者Bは、衝突の衝撃で落水した。</p> <p>船長B及び同乗者Bは、A船に救助されて小浜港へ運ばれたのち、救急車で小浜市の病院に搬送され、船長Bが頭部、左肩、左大腿部、左膝の打撲等、同乗者Bが左肋骨骨折、頭部打撲等とそれぞれ診断された。</p> <p>B船は、巡視船に回収され、海上保安庁の敷地に運ばれた。</p> <p>(付図1 事故発生経過概略図 参照)</p>
<p>気象・海象</p>	<p>気象：天気 曇り、風向 南東、風速 約2m/s、視界 良好</p> <p>海象：海上 平穏</p>
