船舶事故調査報告書

事故種類	乗揚
発生日時	平成25年9月5日 03時48分ごろ
発生場所	香川県坂出市小瀬居島西岸 小瀬居島灯台から真方位255° 225m付近 （概位 北緯34° 22.39′ 東経133° 50.98′）
事故調査の経過	平成25年9月5日、本事故の調査を担当する主管調査官（広島事務所）ほか1人の地方事故調査官を指名した。 原因関係者から意見聴取を行った。
事実情報 船種船名、総トン数 船舶番号、船舶所有者等 L×B×D、船質 機関、出力、進水等	貨物船 アイリス IRIS（大韓民国籍）、1,963トン 8810516（IMO番号）、THE CENTURY SHIPPING CO., LTD. 83.61m×13.00m×7.40m、鋼 ディーゼル機関、1,692kW、1988年10月13日
乗組員等に関する情報	船長（大韓民国籍） 男性 63歳 二級航海士（大韓民国発給） 交付年月日 2012年6月15日 （2016年12月31日まで有効） 一等航海士（大韓民国籍） 男性 57歳 二級航海士（大韓民国発給） 交付年月日 2011年9月26日 （2016年9月25日まで有効）
死傷者等	なし
損傷	船首部船底に破口を伴う擦過傷
事故の経過	本船は、船長及び一等航海士ほか8人（大韓民国籍3人、ミャンマー連邦共和国籍5人）が乗り組み、スチールコイル等約1,770tを積載し、一等航海士が単独の船橋当直につき、約11ノット（kn）の対地速力で、自動操舵により備讃瀬戸南航路を東北東進した。 本船は、平成25年9月5日03時41分ごろ南備讃瀬戸大橋を通過して東北東進を続けていたところ、03時44分ごろ備讃瀬戸海上交通センター（以下「備讃マーチス」という。）からVHFにより、島に向かっているとの連絡を受け、その後も同趣旨の警告等を受けた。 本船は、一等航海士が小瀬居島に接近していることに気付き、左舵

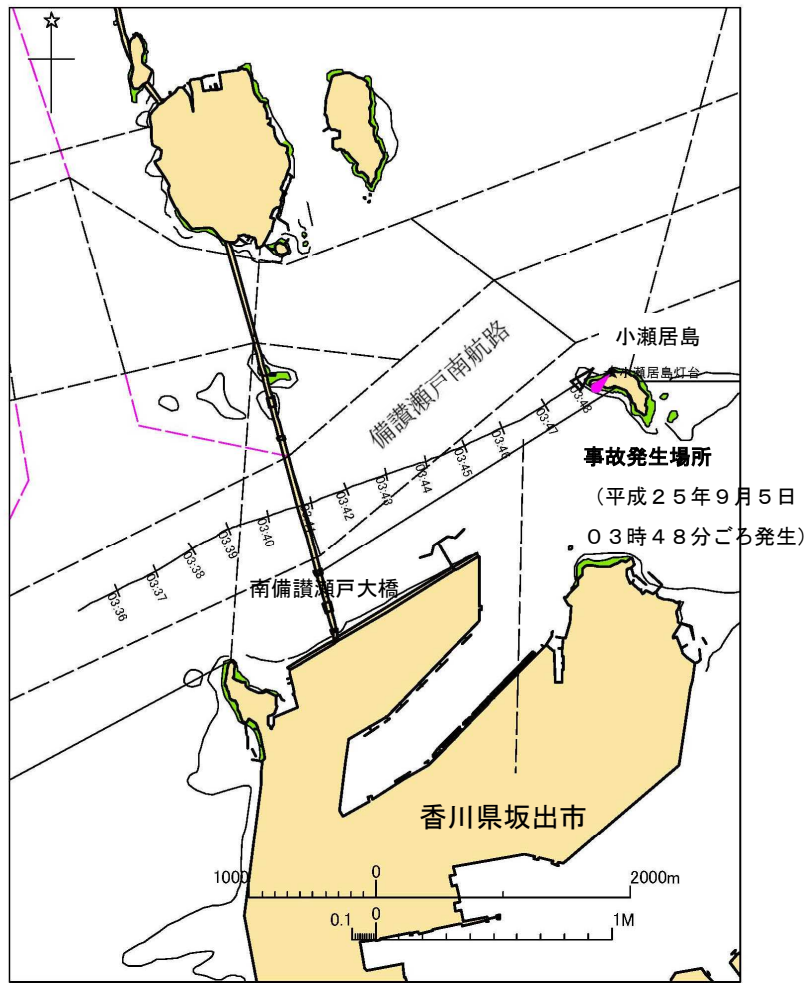
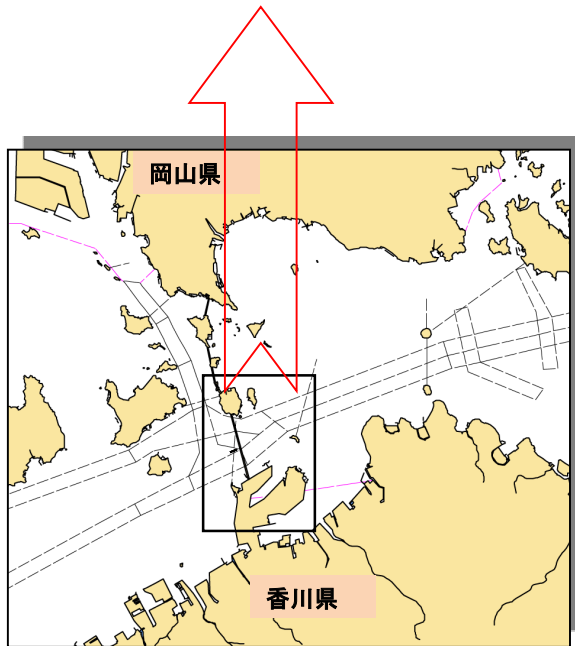
付図1 航行経路図

<p>一杯を取って左転を始めたが、03時48分ごろ、小瀬居島西岸に乗り揚げた。</p> <p>船長は、一等航海士が鳴らした非常ベルで昇橋し、機関停止を指示した。</p> <p>本船は、備讃マーチスに本事故を通報した。</p> <p>本船は、船舶所有者が手配したサルベージ会社の引船により離礁した。</p> <p>(付図1 航行経路図、付表1 AIS記録(抜粋) 参照)</p>
気象・海象	<p>気象：天気 晴れ、風向 北東、風力 5、視界 良好</p> <p>海象：潮汐 下げ潮の末期、潮流 東北東流約0.7kn</p>
その他の事項	<p>本船の喫水は、船首約3.80m、船尾約4.90mであった。</p> <p>使用海図には、備讃瀬戸南航路の屈曲に合わせ、南備讃瀬戸大橋直下まで063.5°、そこから小瀬居島北方沖まで051°のコースラインが記入されていた。</p> <p>船長は、船橋当直者に対し、使用海図に記入したコースラインに従って航行するように指示していた。</p> <p>一等航海士は、約5年前から月に2～3回、本事故発生場所付近を航行しており、慣れた海域であったので、レーダー及びGPSプロッターを作動させていたが、いずれも見えていなかった。</p> <p>本船の甲板員3人は、入出港時、関門海峡通航時及び漁船のふくそう時等に昇橋し、操舵についていた。</p>
分析 乗組員等の関与 船体・機関等の関与 気象・海象等の関与 判明した事項の解析	<p>あり</p> <p>なし</p> <p>なし</p> <p>本船は、備讃瀬戸南航路を東北東進中、一等航海士が、見張りを行っていなかったことから、瀬戸大橋直下の変針予定場所を通過したことに気付かず、小瀬居島に向けて東北東進を続け、同島西岸に乗り揚げた可能性があると考えられる。</p> <p>一等航海士は、小瀬居島灯台をほぼ船首方向に見る態勢で航行し、同灯台の近くに乗り揚げていることから、見張りを行っていなかった可能性があると考えられるが、乗り揚げに至るまでの状況を明らかにすることはできなかった。</p>
原因	<p>本事故は、夜間、本船が、備讃瀬戸南航路を東北東進中、一等航海士が、見張りを行っていなかったため、瀬戸大橋直下の変針予定場所を通過したことに気付かず、小瀬居島に向けて東北東進を続け、同島西岸に乗り揚げたことにより発生した可能性があると考えられる。</p>

参考	<p>今後の同種事故等の再発防止に役立つ事項として、次のことが考えられる。</p> <ul style="list-style-type: none"> ・備讃瀬戸南航路等の航路を航行する際は、航海計画を把握し、適

<p>宜船位を確認するとともに常時適切な見張りを行うこと。</p> <ul style="list-style-type: none">・瀬戸内海を航行する際は、状況に応じて複数で船橋当直につくことが望ましい。
--	---
