船舶事故調査報告書

平成27年6月11日
 運輸安全委員会（海事専門部会）議決
 委員 庄司邦昭（部会長）
 委員 小須田 敏
 委員 根本美奈

事故種類	乗組員死亡
発生日時	平成26年1月7日 07時10分ごろ
発生場所	愛媛県上島町赤穂根島南方沖 <small>いわぎ</small> 岩城港浜防波堤灯台から真方位123° 1.2海里付近 （概位 北緯34° 13.94′ 東経133° 09.98′）
事故調査の経過	平成26年2月18日、本事故の調査を担当する主管調査官（広島事務所）ほか1人の地方事故調査官を指名した。 原因関係者から意見聴取を行った。
事実情報 船種船名、総トン数 船舶番号、船舶所有者等 L×B×D、船質 機関、出力、進水等	A 引船 <small>ほうこう</small> 鳳光丸、173トン 141822、有限会社吉永海運（船舶所有者）、日東タグ株式会社（運航管理会社） 33.30m×8.00m×3.60m、鋼 ディーゼル機関、1,471kW、平成24年12月 B 台船 <small>にっとう</small> 日東7号、約3,184トン なし、日東タグ株式会社 60.0m×22.0m×3.5m、鋼
乗組員等に関する情報	船長 男性 47歳 五級海技士（航海） 免許年月日 平成8年1月5日 免状交付年月日 平成23年2月23日 免状有効期間満了日 平成28年9月27日 航海士A 男性 47歳 六級海技士（航海） 免許年月日 平成24年10月25日 免状交付年月日 平成24年10月25日 免状有効期間満了日 平成29年10月24日
死傷者等	A 死亡 1人（航海士A）
損傷	なし
事故の経過	A船は、船長、航海士A及び航海士Bほか2人が乗り組み、船長が操船に当たり、ハッチカバー約600tを甲板上に積載したB船をえい航し、赤穂根島南方沖に着き、同島北方の岩城島にある造船所の岸壁にB船を係留させるため、漂泊状態でえい航索を放し、A船の右舷

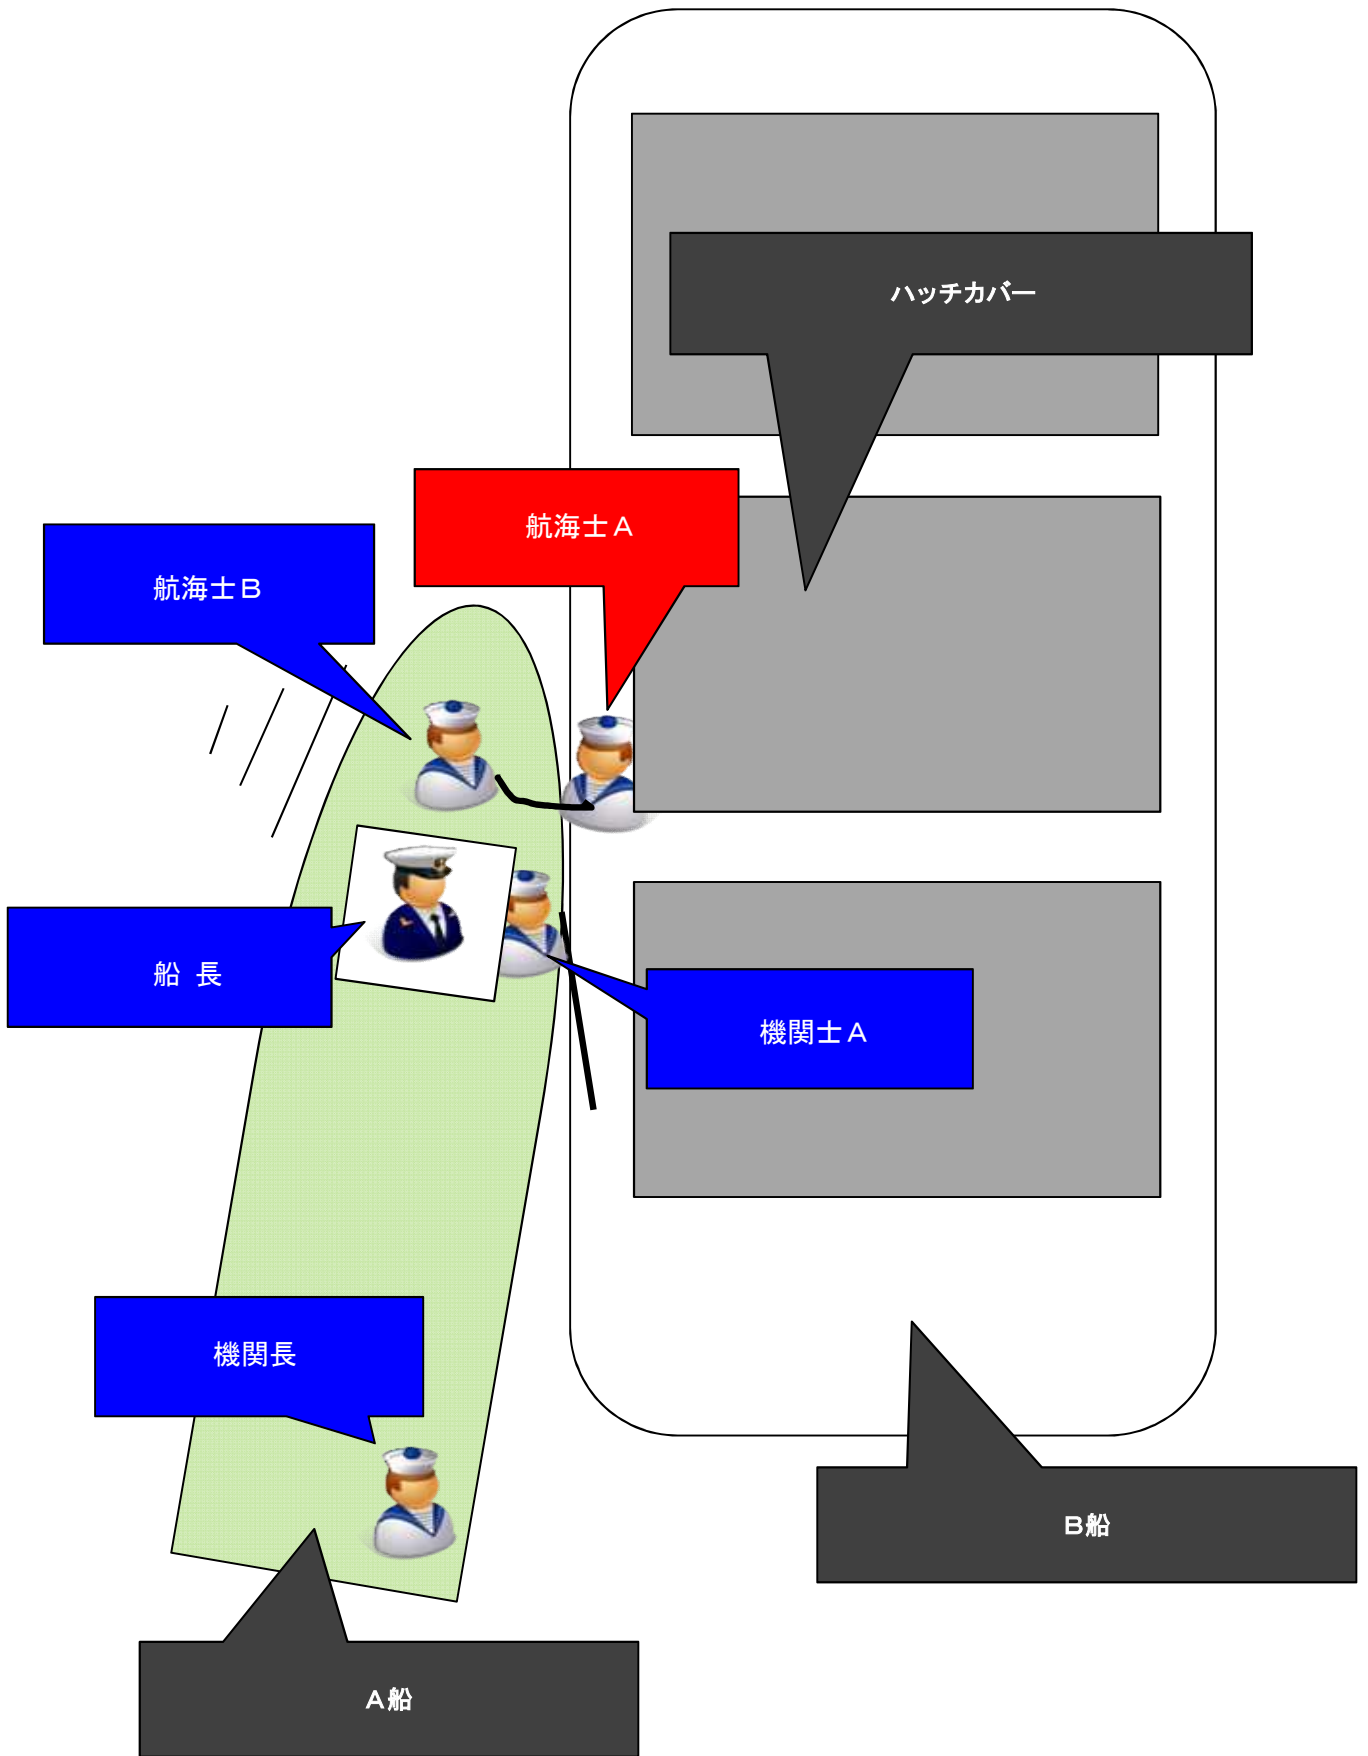
付図2 事故発生時の再現状況図

<p>船体・機関等の関与 気象・海象等の関与 判明した事項の解析</p>	<p>不明 不明</p> <p>航海士Aの死因は、骨盤骨折による出血性ショックであった。</p> <p>A船は、赤穂根島南方沖において、B船を横抱きにする作業中、A船の船首部がB船の左舷中央部に接近する状況となった際、航海士Aが、B船に積載されていたハッチカバーの脇にいたことから、A船の右舷船首部防舷材と同ハッチカバーとの間に挟まれ、死亡したものと考えられる。</p> <p>船長及び航海士Bは、A船の船首部がB船の左舷中央部に接近する状況となった際、航海士Aに対して避難等を指示したものと考えられるが、航海士Aの認識状況については、航海士Aが本事故で死亡していることから明らかにすることはできなかった。</p> <p>船長は、航海士Aが腰の痛みを訴えていたものの、意識がはっきりしていたことから、A船で尾道糸崎港に入港後、病院に搬送したものと考えられる。</p> <p>A船は、B船の風下側に位置していたことから、B船が右舷側に北西風を受けて圧流され、A船の船首部がB船の左舷中央部に近づき始めた可能性があると考えられるが、その状況を明らかにすることはできなかった。</p>
<p>原因</p>	<p>本事故は、A船が、赤穂根島南方沖において、B船を横抱きにする作業中、A船の船首部がB船の左舷中央部に接近する状況となった際、航海士Aが、B船に積載されていたハッチカバーの脇にいたため、A船の右舷船首部防舷材と同ハッチカバーの間に挟まれたことにより発生したものと考えられる。</p>
<p>参考</p>	<p>A船の運航管理会社は、本事故後、次の事項等の安全対策を講じた。</p> <ul style="list-style-type: none"> ・船長は、作業前に危険な場所を想定し、乗組員全員に周知徹底すること。 ・船橋配置の乗組員は、安全を確認した後、台船に配置した乗組員に対し、マイク等で移動の許可を与えること。 ・台船上には、作業に慣れた乗組員を配置すること。 <p>今後の同種事故等の再発防止及び被害の軽減に役立つ事項として、次のことが考えられる。</p> <ul style="list-style-type: none"> ・漂泊して台船等を横抱きする作業に当たる際、船体の動きに注意し、乗組員を危険な場所に立ち入らせないこと。 ・船長は、負傷者が発生した場合には、速やかに海上保安庁等に救助を要請すること。
