船舶事故調査報告書

船種船名 旅客フェリー フェリーふくおか2
船舶番号 137090
総トン数 9,788トン

船種船名 貨物船 RYOFU
IMO番号 8907254
総トン数 4,464トン

事故種類 衝突
発生日時 平成25年1月12日 02時53分ごろ
発生場所 来島海峡航路中水道
ウズ鼻灯台から真方位096° 800m付近
(概位 北緯34° 06.70' 東経132° 59.98')

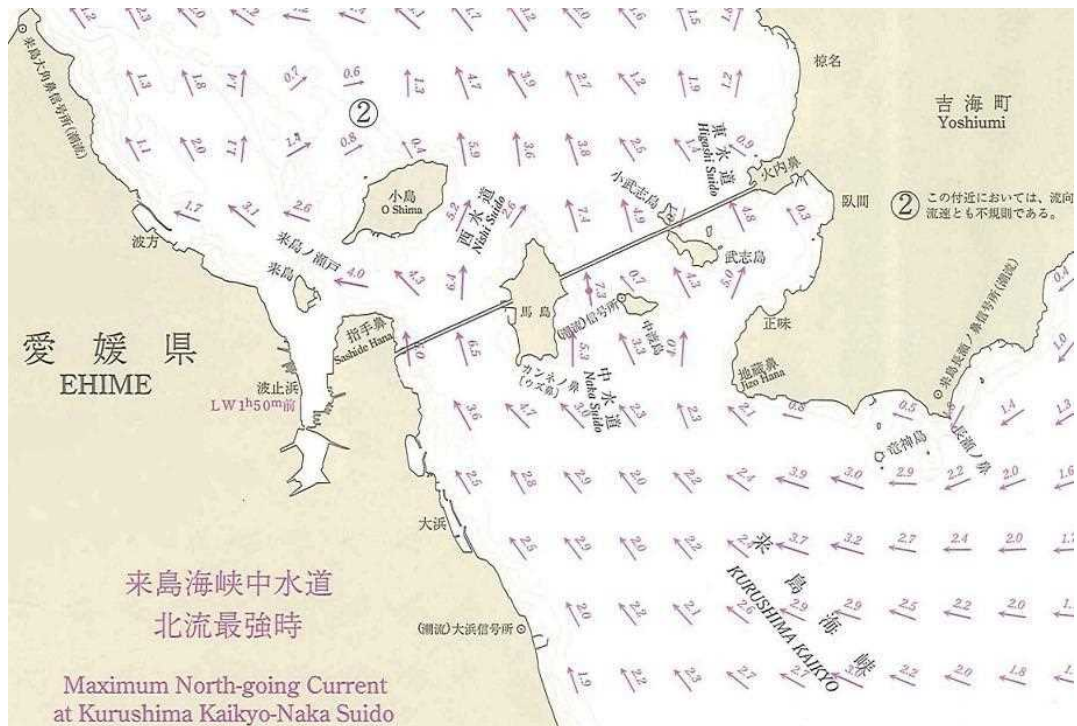
図 2.7 来島海峡潮流図 北流最強時

② 海上保安庁刊行の来島海峡潮流図によれば、来島海峡中水道の北流最強時における、事故現場付近の潮流は、2.3knから5.3knであった。(図2.7参照)

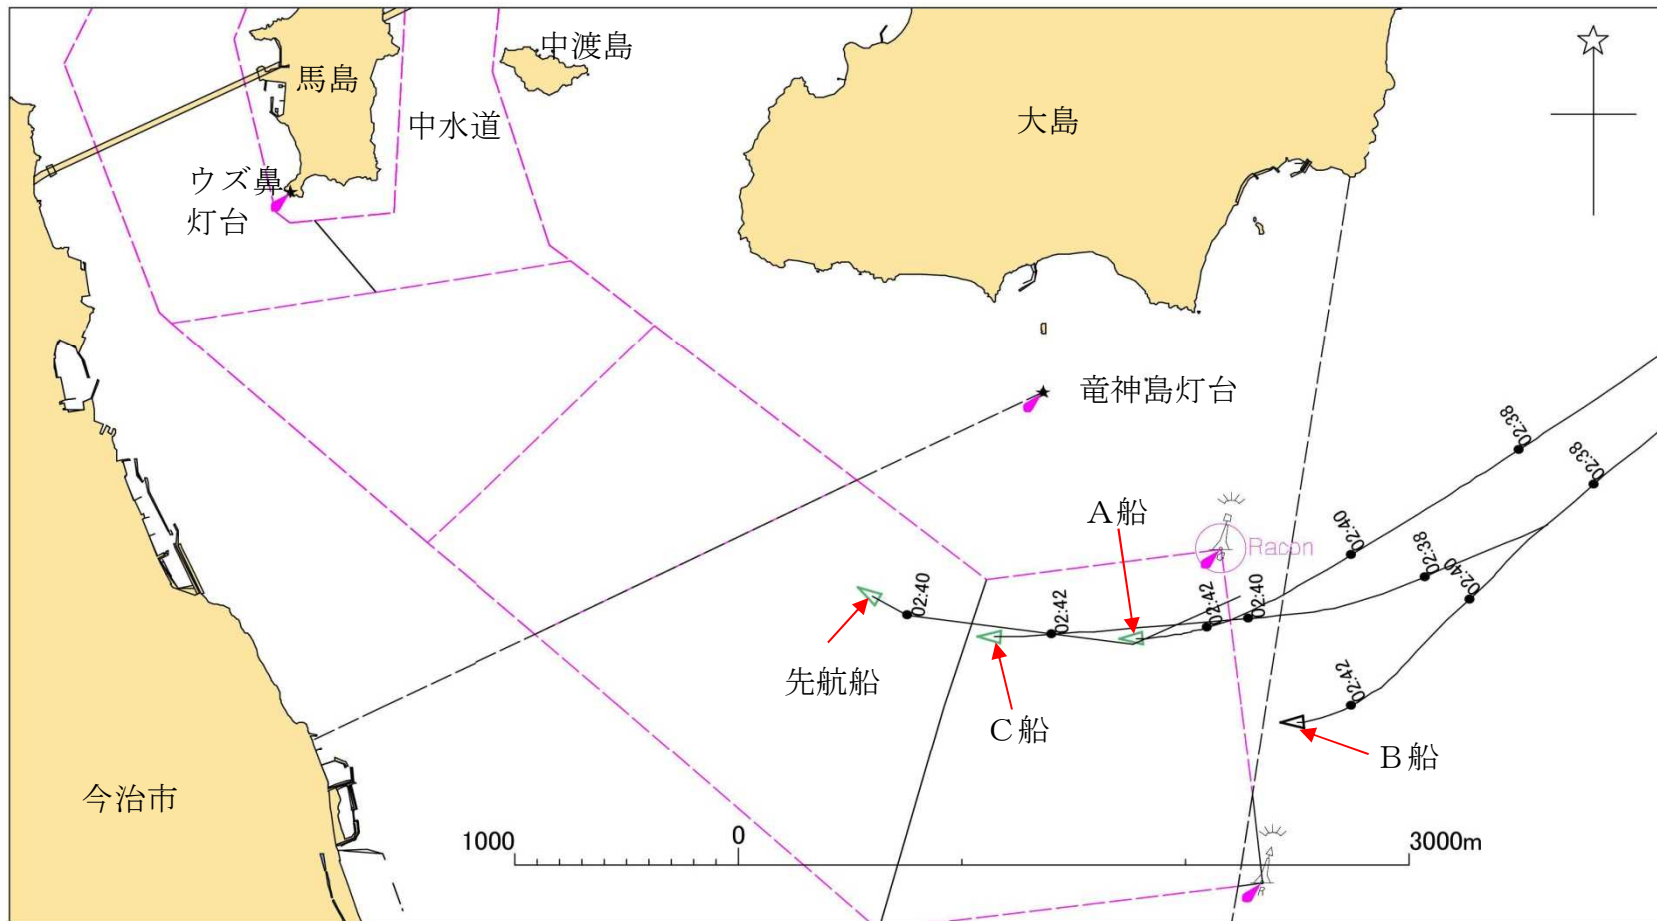
付図2 衝突前のA船、B船及びC船の位置関係

A船とB船の距離は、A船が右転を開始した02時46分ごろ約700m

であったが、その後、A船が速力約12knで航行し、また、B船が速力約14knで航行したことから、02時50分ごろ約300mとなったものと考えられる。

両船の速力は、02時51分ごろ、A船が約13.1kn、B船が約13.5knであり、このころまで、B船の速力がA船の速力を上回る状態が続いたことから、02時52分ごろ両船が並ぶ状況となって200m以下まで接近したものと考えられる。

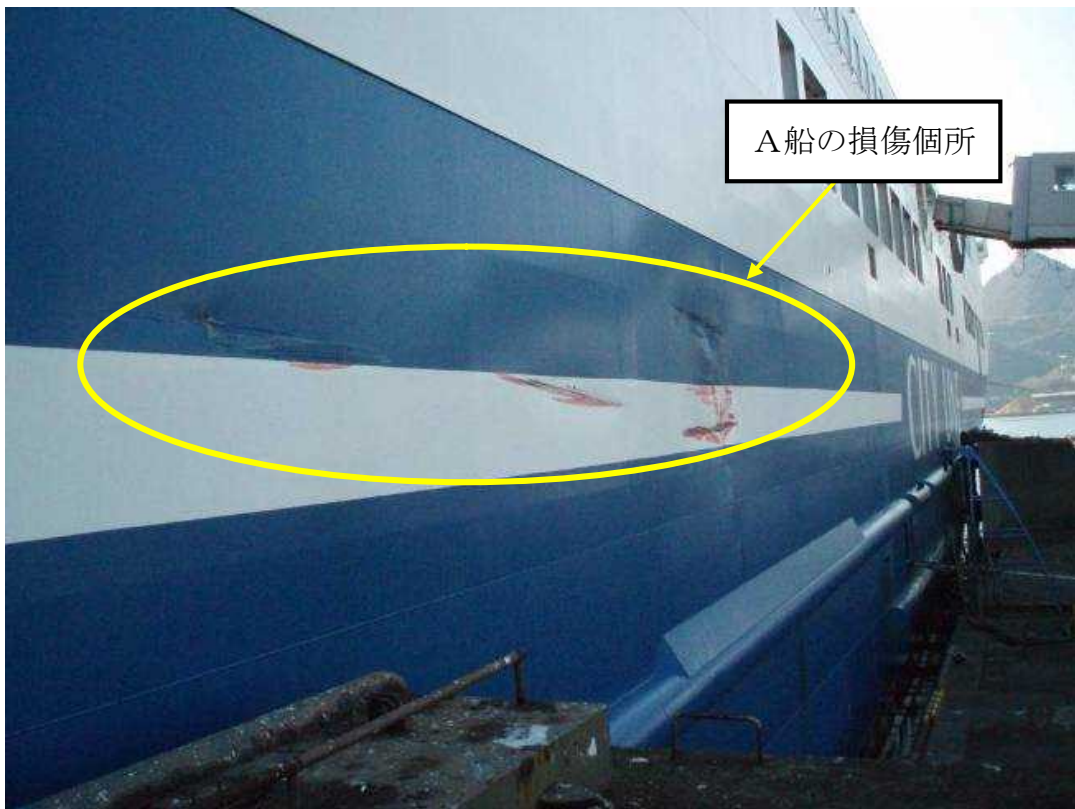
写真2 A船の損傷状況

船長Aの口述によれば、A船は、右舷後部外板に凹損及び擦過傷を生じた。

A船は、右舷後部外板に凹損及び擦過傷を生じたものと考えられる。

2.1及び3.1.3から、A船の右舷後部とB船の左舷船首部とが衝突したものと考えられる。

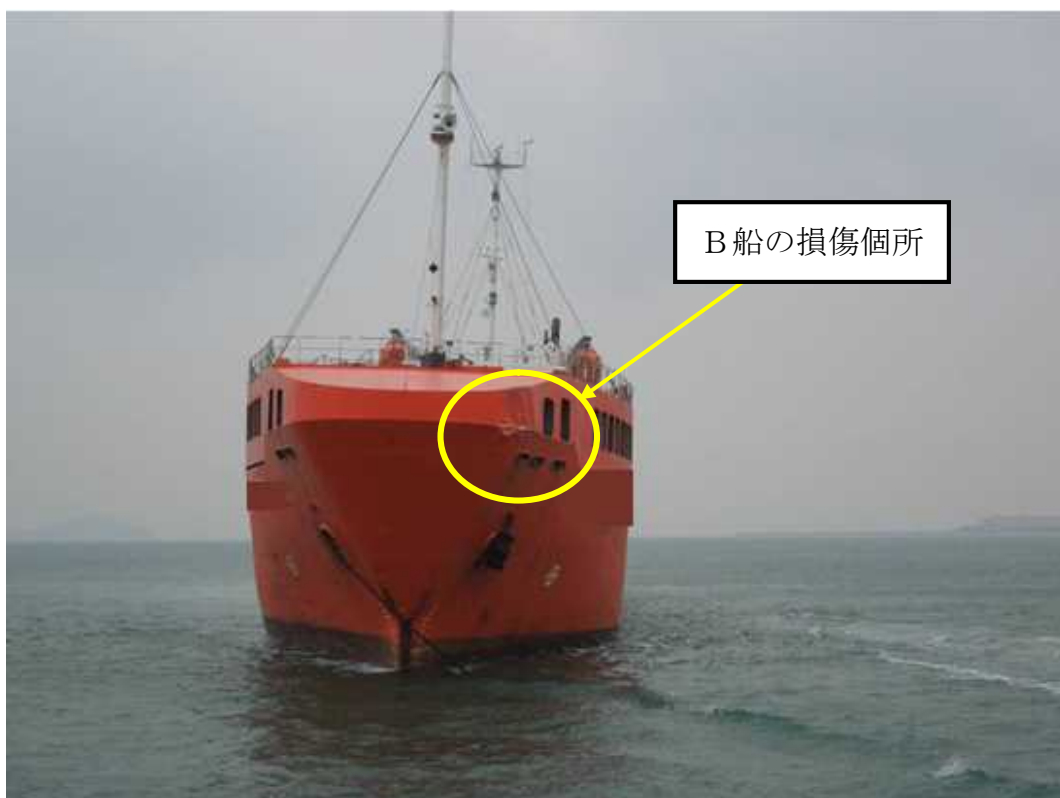
写真4 B船の損傷状況

B船は、左舷船首部に擦過傷を生じた。

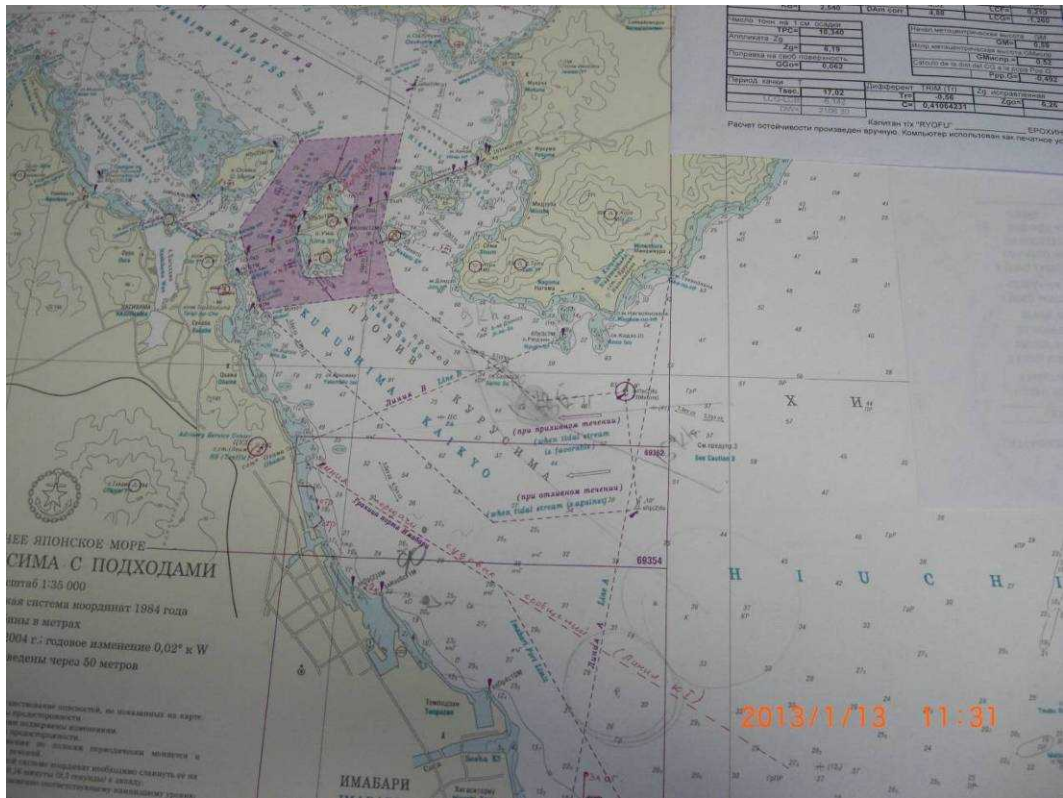
写真5 B船の使用海図

使用海図は、ロシア版66338（日本版W104（来島海峡及付近）2002年版に該当）であり、来島海峡航路の追越し禁止区間が記載されていなかった。

電子海図表示画面にも、来島海峡航路の追越し禁止区間は表示されていなかった。

使用海図には、来島海峡航路の追越し禁止区間の記載がなく、また、電子海図表示画面にも、同区間の表示がなかった。

- (1) 船長が操船指揮をとり、航海士が補佐を行うなどの、安全な当直体制を確保すること。
- (2) 潮流及び自船の速力を考慮し、他の船舶と安全な船間距離を確保すること。
- (3) 海図を最新の状態に維持すること。
- (4) 操船者以外の船橋当直者がVHFによる交信に対応できる体制を検討すること。
