船舶事故調査報告書

平成27年6月18日
 運輸安全委員会（海事専門部会）議決
 委員 庄司邦昭（部会長）
 委員 小須田 敏
 委員 根本美奈

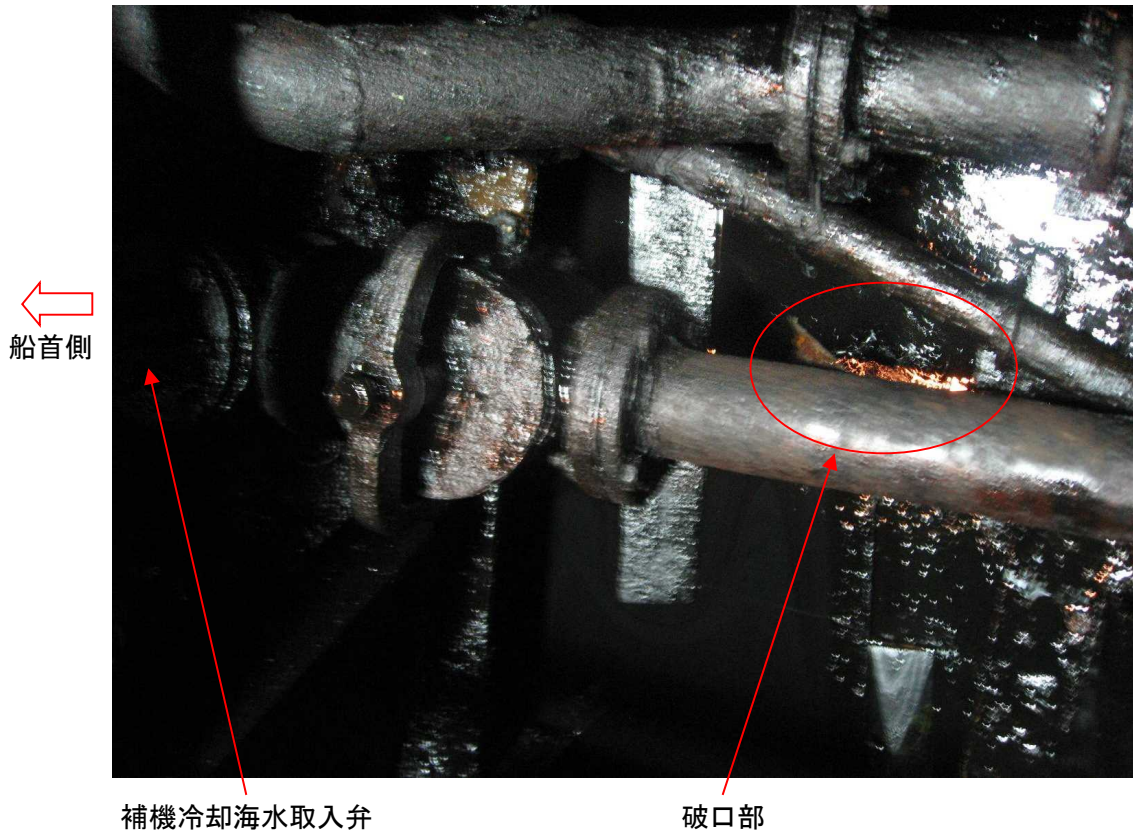
原因	<p>本事故は、夜間、本船が片上港で着岸中、補機冷却海水管に破口を生じたため、海水が機関室内に浸入し、機関室が浸水したことにより</p>

写真1 補機冷却海水管の破口の状況

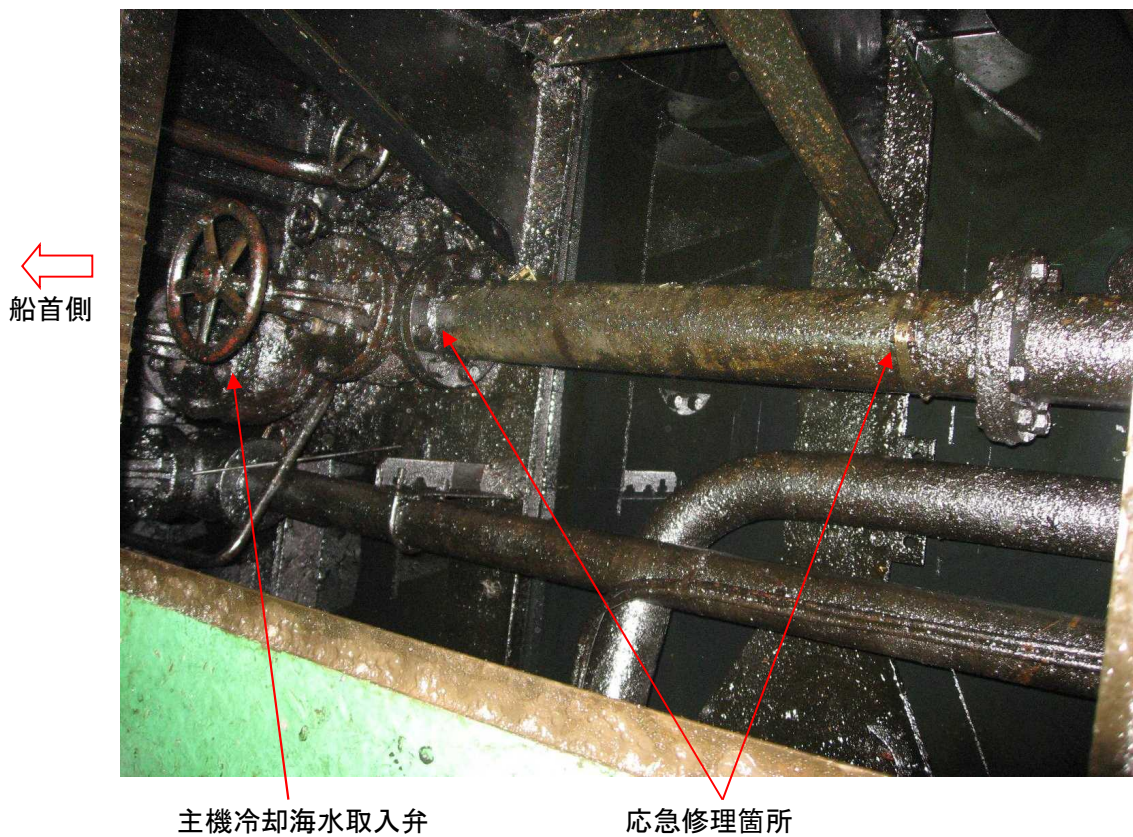
写真2 主機冷却海水管の応急修理箇所状況
