船舶事故調査報告書

平成27年6月25日
 運輸安全委員会（海事専門部会）議決
 委員 庄 司 邦 昭（部会長）
 委員 小須田 敏
 委員 根 本 美 奈

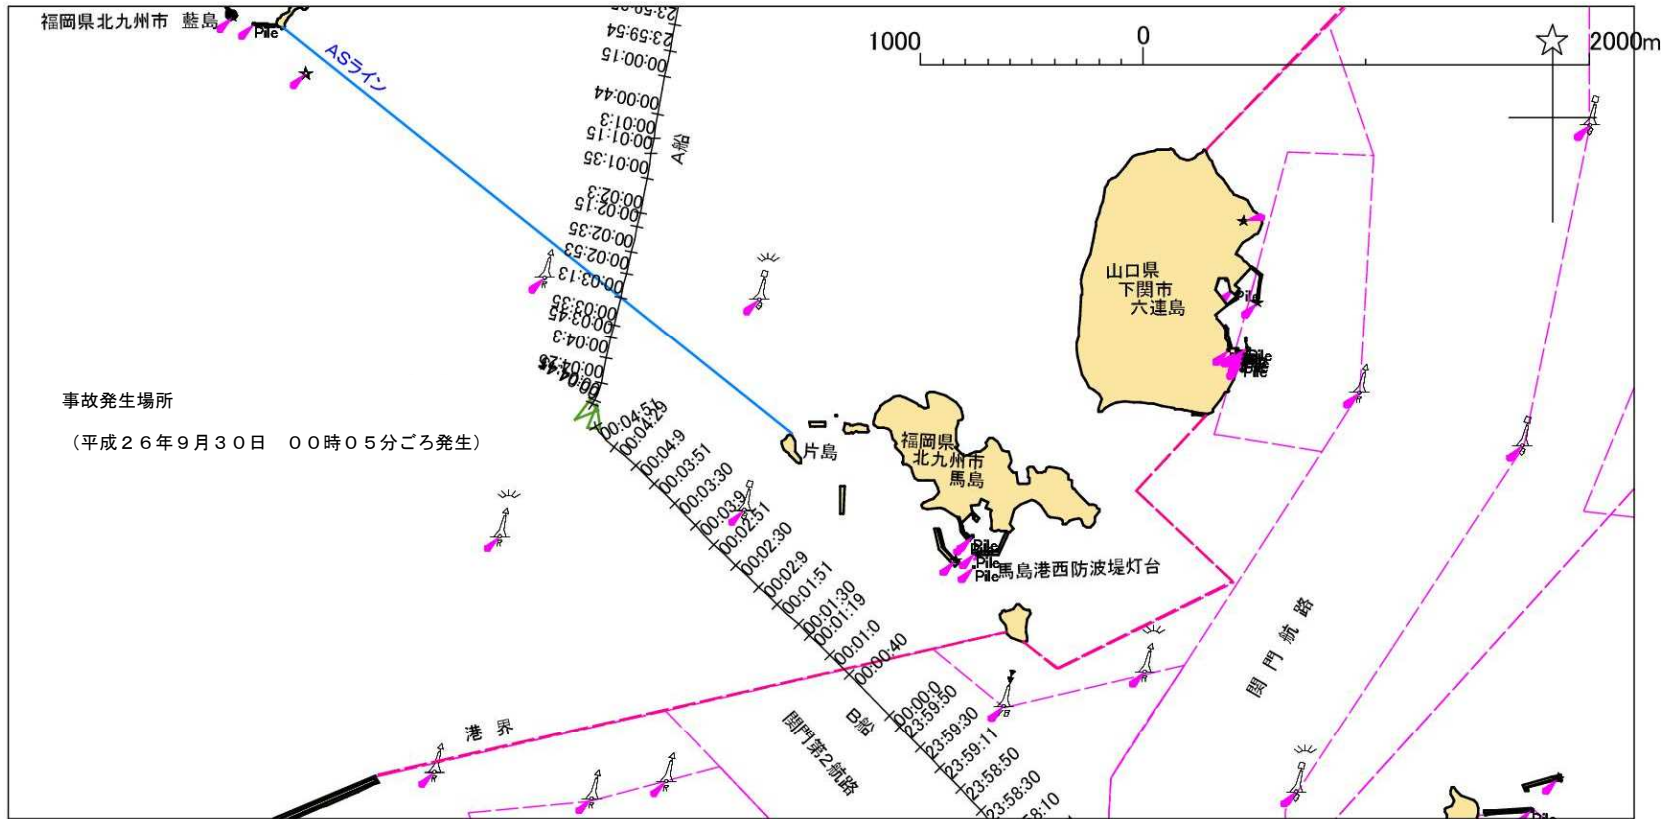
付図1 航行経路図

A船は、00時05分ごろ、馬島港西防波堤灯台から真方位292°1,750m付近で、A船の左舷船尾とB船の左舷船首とが衝突した。

B船は、00時05分ごろA船と衝突した。
