船舶事故調査報告書

平成27年6月25日

運輸安全委員会（海事専門部会）議決

事故種類	衝突（防波堤）
発生日時	平成26年9月30日 04時25分ごろ
発生場所	大分県大分市大分港乙津 ^{おとづ} 西防波堤 大分港乙津西防波堤灯台から真方位192°40m付近 （概位 北緯33°16.61′ 東経131°39.55′）
事故調査の経過	平成26年9月30日、本事故の調査を担当する主管調査官（門司事務所）ほか1人の地方事故調査官を指名した。 原因関係者から意見聴取を行った。
事実情報 船種船名、総トン数 船舶番号、船舶所有者等 L×B×D、船質 機関、出力、進水等	貨物船 第二 ^{かいふく} 海福丸、499トン 133625、有限会社ヤマフジ 72.45m (Lr) × 12.00m × 7.05m、鋼 ディーゼル機関、735kW、平成5年11月4日
乗組員等に関する情報	船長 男性 72歳 四級海技士（航海） 免許年月日 昭和45年2月13日 免状交付年月日 平成26年3月25日 免状有効期間満了日 平成31年4月26日
死傷者等	なし
損傷	本船 バルバスバウに擦過傷、船首外板に凹損 防波堤 海面下に破口、上面角部に欠損
事故の経過	本船は、船長ほか3人が乗り組み、スラブ（鋼片）約1,498tを積載し、船首約3.45m、船尾約4.20mの喫水により、平成26年9月30日04時10分ごろ、阪神港大阪区へ向けて大分港乙津泊地成品岸壁を出港した。 船長は、単独で船橋当直につき、離岸後約400mの間を約3ノット（kn）の速力（対地速力、以下同じ。）で航行した後、半速力前進の約6knで大分港乙津泊地の水路の中央付近を北進中、前方に船首を西方に向けて錨泊している船（以下「錨泊船」という。）の甲板上の作業灯が点いていることから、錨泊船が港内シフトをする準備をしているかもしれないと思ったが、揚錨機の近くに人がいなかったため、錨泊船の船首方を通過できると思い、左舵を取って進路を変えた。 船長は、錨泊船を見ながら、通航の妨げになるところに停泊をする

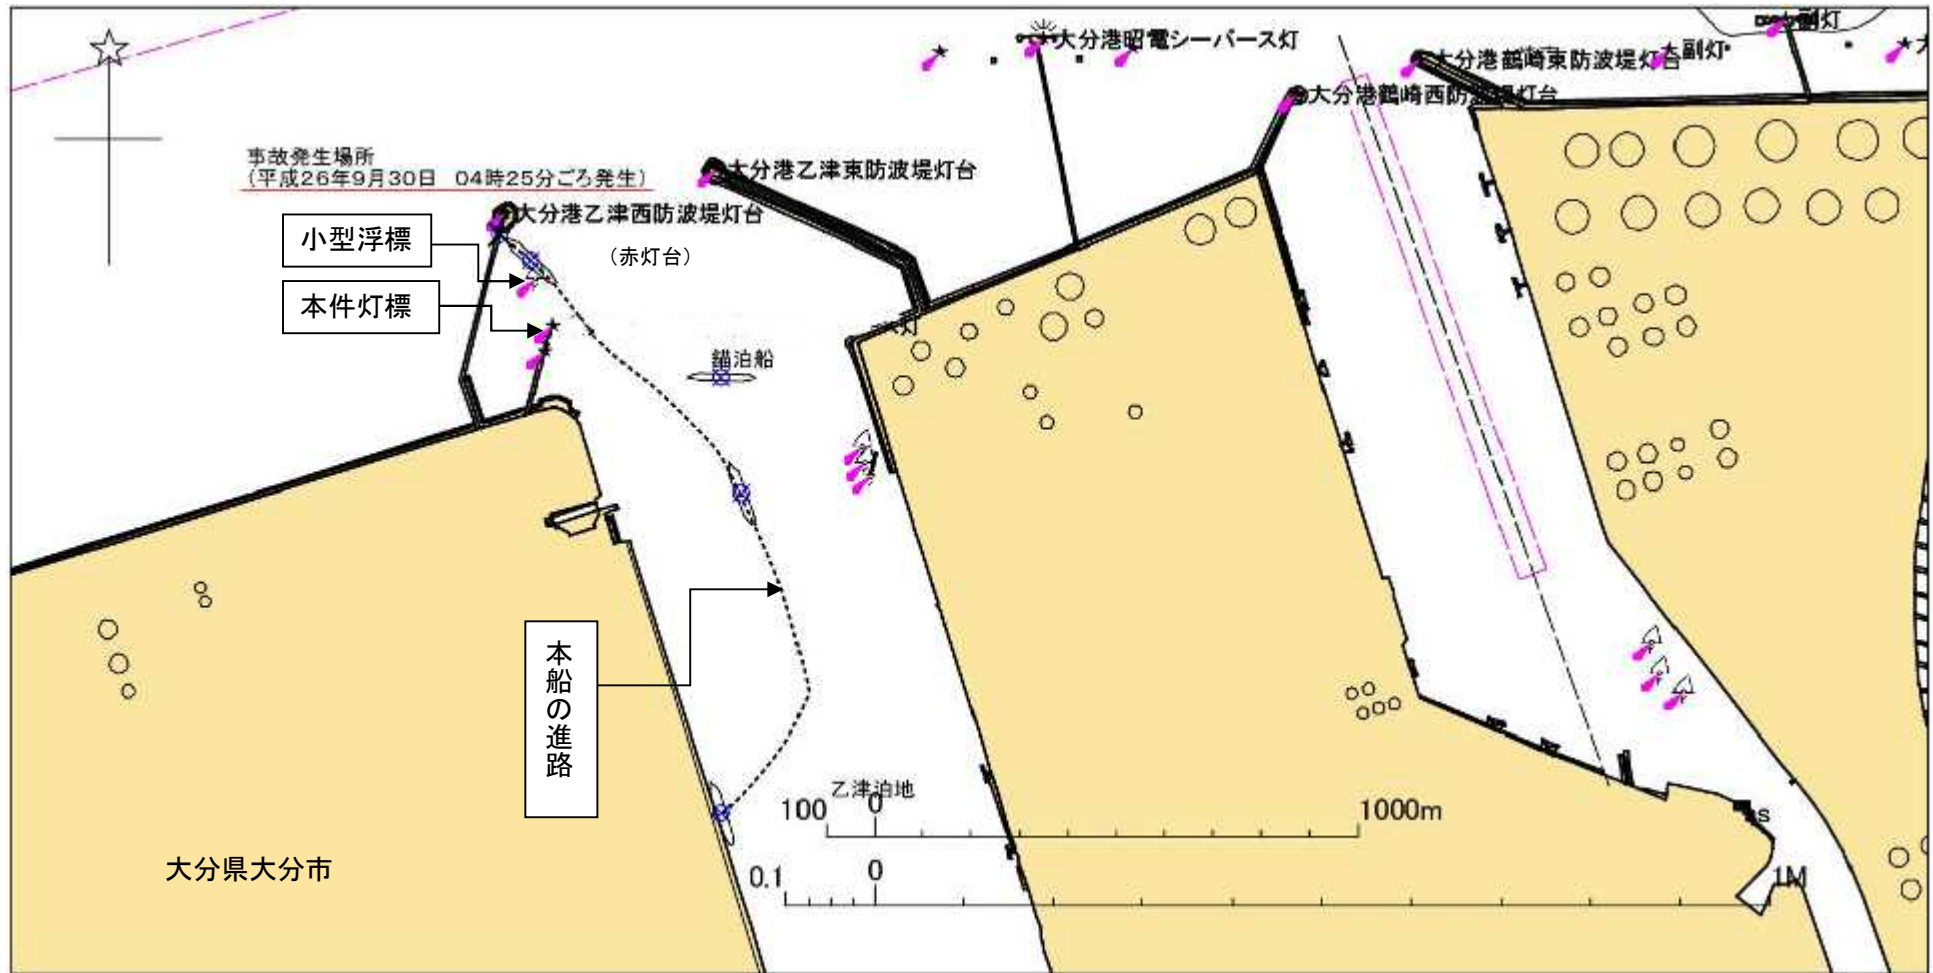
付図1 事故発生経過概略図

<p>中、船長が、前路の錨泊船を避けようと思い、左舵を取って錨泊船の船首方を通過したところ、本件灯標と小型浮標を至近に認め、これらを避けることに意識を向け、船首方の赤灯台に気付くのが遅れ、全速力後進としたが、行きあしが止まらず乙津西防波堤に衝突したことにより発生したものと考えられる。</p>
参考	<p>今後の同種事故等の再発防止に役立つ事項として、次のことが考えられる。</p> <ul style="list-style-type: none">・ 当直者は、見張りを適切に行うこと。・ 港内速力は微速力前進とすることが望ましい。・ 船長は、港内を航行する場合、できる限り見張りを配置することが望ましい。

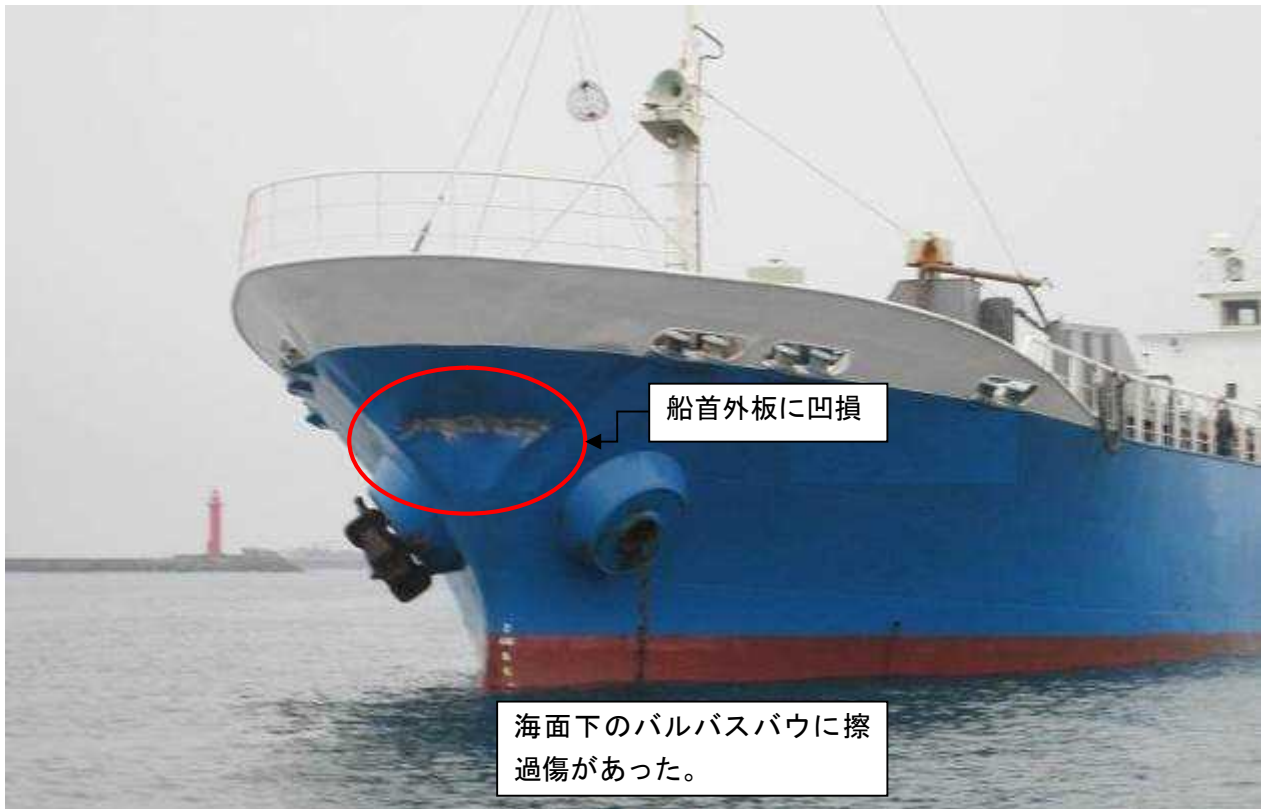
<p>船だと怒りを覚えたが、本船の左舷前方に大分港新日鐵住金重油シーバース灯（以下「本件灯標」という。）が発するモールス符号灯光を認めたので、少し右舵を取って避けたところ、またすぐ前方至近に小型浮標の灯光を認めたので、小型浮標を避けることに気を取られた。</p> <p>船長は、続けて二つの灯標を避けたことに^{あんど}安堵していたところ、約100m前方の大分港乙津西防波堤灯台（以下「赤灯台」という。）に気付き、急いで全速力後進としたが、04時25分ごろ、本船は乙津西防波堤に衝突した。</p> <p>本船は、後進して大分港乙津泊地に戻り、船長は船首の損傷部を調査し、浸水のないことを確認して海上保安庁に事故の発生を通報した。</p> <p>（付図1 事故発生経過概略図、写真1 船首損傷部 参照）</p>
<p>気象・海象</p>	<p>気象：天気 曇り、風向 南、風力 2、視界 良好</p> <p>海象：潮汐 下げ潮の末期</p>
<p>その他の事項</p>	<p>船長は、本船には1か月間の臨時雇用であったが、約40年前から内航船に乗っており、大分港乙津泊地に出入航したことは何度もあった。</p> <p>本船が、大分港乙津泊地に入航した際、水路上に錨泊船はいなかった。</p> <p>船長は、29日の夕方に山口県山陽小野田市小野田港で荷役監督を行った後、30日01時30分ごろ大分港に到着し、継続して荷役監督作業を続けていたため、疲れを感じており、早く港外に出て次直者に交替して休憩しようと思ひ、通常は約3～4knの港内速力を約6knに上げて航行していた。</p> <p>船長は、離岸後、約200m北進したところで、船首及び船尾にいた乗組員の見張り配置を解いていた。</p>
<p>分析</p> <p>乗組員等の関与</p> <p>船体・機関等の関与</p> <p>気象・海象等の関与</p> <p>判明した事項の解析</p>	<p>あり</p> <p>なし</p> <p>なし</p> <p>本船は、大分港乙津泊地の水路の中央付近を北進中、船長が、前路の錨泊船を避けようと思ひ、左舵を取って錨泊船の船首方を通過したところ、本件灯標と小型浮標を至近に認め、これらを避けることに意識を向け、船首方の赤灯台に気付くのが遅れ、全速力後進としたが、行きあしが止まらず乙津西防波堤に衝突したものと考えられる。</p> <p>船長が、前日から継続して行った荷役監督作業により、疲労が蓄積していたことに加え、本船の通航の妨げとなる水路の中央にいた錨泊船に怒りを覚えたことから、冷静に状況判断ができなくなっていた可能性があるものと考えられる。</p>

写真1 船首損傷部
