船舶事故調査報告書

平成27年6月25日

事故種類	乗揚
発生日時	平成26年12月16日 08時25分ごろ
発生場所	鹿児島県いちき串木野市八房川河口北西方沖（黒瀬） 串木野港A防波堤灯台から真方位120° 1.5海里付近 （概位 北緯31° 41.85′ 東経130° 16.67′）
事故調査の経過	平成26年12月18日、本事故の調査を担当する主管調査官（門司事務所）を指名した。 なお、後日、1人の地方事故調査官を新たに指名した。 原因関係者から意見聴取を行った。
事実情報 船種船名、総トン数 船舶番号、船舶所有者等 L×B×D、船質 機関、出力、進水等	漁船 松栄丸、1.17トン KG3-23950（漁船登録番号）、個人所有 6.10m (Lr) × 1.75m × 0.50m、FRP ディーゼル機関、漁船法馬力数25、昭和53年12月15日
乗組員等に関する情報	操縦者 男性 63歳 操縦免許 なし
死傷者等	なし
損傷	船体分断
事故の経過	<p>本船は、操縦者が1人で乗り、平成26年12月16日08時00分ごろ串木野漁港を出港し、08時10分ごろ黒瀬の西側10m付近の海上に至って主機のクラッチを切り、刺し網の揚網を開始した。</p> <p>操縦者は、船首を北東方に向け、右舷船首部のローラを使用して揚網を行い、網の巻き揚げに伴い北東進していたところ、徐々に西寄りの風が強くなっていると感じたが、揚網作業は1時間弱で終わるので、まだ危険はないと思った。</p> <p>操縦者は、網の3分の1程度を揚げた頃、右舷船首至近の海面下に浅瀬が見え始めたので、乗揚の危険を感じ、本船を浅瀬から離そうと思い、操舵室に向かったが、08時25分ごろ黒瀬に乗り揚げた。</p> <p>操縦者は、離礁を試みたが、舵輪をいずれに操作しても本船が左転するので、舵が壊れたものと判断し、船首が北西方を向いたところで船首から錨を投入し、巻き揚げ途中の網との張力を利用して、船首を風に立てて、本船をその場にとどめようとしたが、本船が徐々に船尾</p>

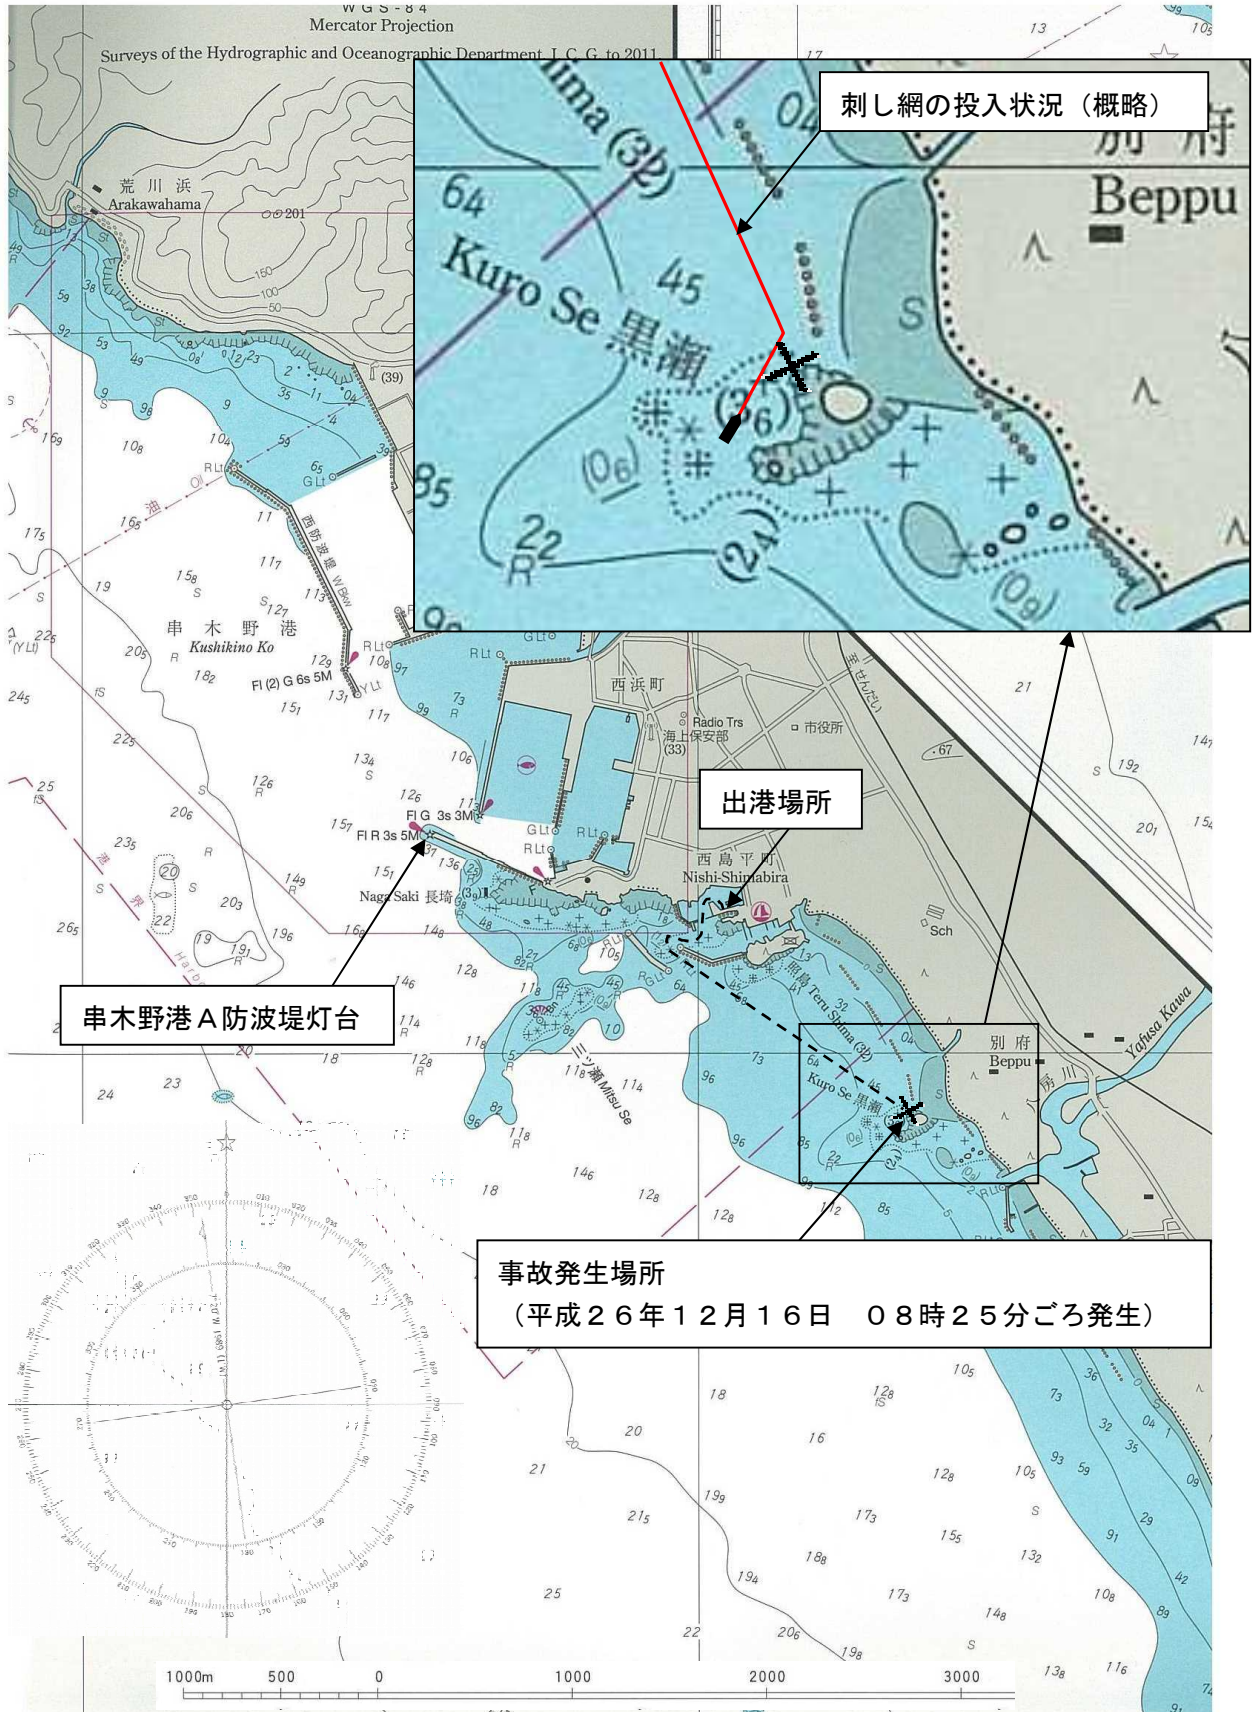
付図1 事故発生経過概略図

<p>方に流されて黒瀬の水上岩に近づいたので、船尾から同水上岩に飛び移った。</p> <p>操縦者は、救助を求めるために岩礁から浅瀬伝いに上陸して所属する団体の事務所に向かい、09時10分ごろ同事務所に着し、状況を説明するとともに所属する漁業協同組合に連絡を行った。</p> <p>漁業協同組合の担当者は、海上保安庁に事故の発生を通報し、船を出して状況の確認に向かったが、本事故発生場所付近は、風浪が強くて本船に近寄ることができず、本船が岩礁地帯で波にもまれるうちに右舷側に傾斜を始めて船体が半水没状態となったことを認めた。</p> <p>本船は、その後、船体の破壊が進行し、3つに分断された。 (付図1 事故発生経過概略図 参照)</p>																																																																																								
<p>気象・海象</p>	<p>気象：(1) 乗組員の観測 天気 晴れ、風向 西、風力 3～5、視界 良好</p> <p>(2) 気象観測値 本事故発生場所の南東方約5.5km付近に位置する鹿児島県日置市所在の東市来地域気象観測所における16日08時00分～10時00分の観測値は、次のとおりであった。</p>
