# 船舶事故調査報告書

事故種類	乗組員負傷
発生日時	平成26年10月30日 13時00分ごろ
発生場所	長崎県長崎市伊王島北東方沖 伊王島灯台から真方位080° 2,900m付近 （概位 北緯32° 43.12′ 東経129° 47.51′）
事故調査の経過	平成26年10月31日、本事故の調査を担当する主管調査官（長崎事務所）ほか1人の地方事故調査官を指名した。 原因関係者から意見聴取を行った。
<b>事実情報</b> 船種船名、総トン数 船舶番号、船舶所有者等 L×B×D、船質 機関、出力、進水等	引船 清和丸、309トン 141493、海洋興業株式会社 38.00m×10.40m×4.68m、鋼 ディーゼル機関2基、3,839kW（合計）、平成23年7月
乗組員等に関する情報	船長 男性 39歳 四級海技士（航海） 免許年月日 平成6年11月25日 免状交付年月日 平成26年10月16日 免状有効期間満了日 平成31年11月24日 航海士A 男性 35歳 三級海技士（航海） 免許年月日 平成18年5月12日 免状交付年月日 平成22年10月22日 免状有効期間満了日 平成28年5月11日
死傷者等	重傷 1人（航海士A）
損傷	なし
事故の経過	本船は、船長及び航海士Aほか6人が乗り組み、伊王島北東方沖において、船長が船橋で操船に当たり、他の引船6隻と共に浮体（長さ106m×幅106m×深さ32m、以下「本件浮体」という。）のえい航作業に従事していた。 航海士Aは、後部甲板において、航海士Bの指揮の下、機関長ほか2人と共に本件浮体に連結したえい航ワイヤ（長さ700m×直径53mm、以下「本件ワイヤ」という。）の鳥居型ビット等との接触部にプロテクタ（ゴム製擦れ止め、長さ約2m×直径120mm）を取り付

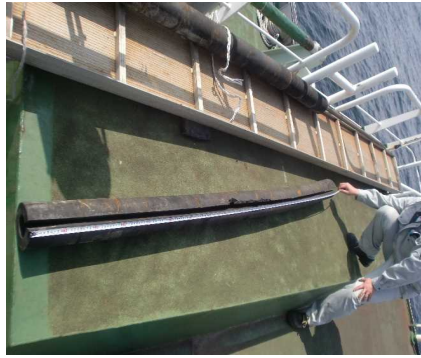
写真1 プロテクタ（長手方向） 写真2 プロテクタ（断面）

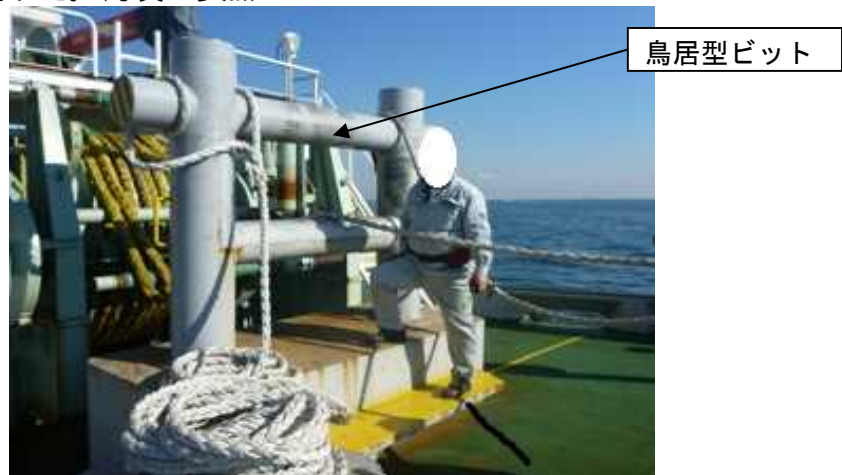
航海士Aは、本件ワイヤがたるんでいても、プロテクタを取り付けられる箇所があったので、本件ワイヤの脇でプロテクタを取り付けていたところ、本件ワイヤが緊張するとともに右舷方へ移動し、平成26年10月30日13時00分ごろ、本件ワイヤで胸を打たれて飛ばされた。(写真3参照)

写真3 航海士Aが事故に遭った状況
