# 船舶事故調査報告書

船種船名 油タンカー 天竜丸

事故種類 火災

発生日時 平成26年5月2日 12時50分ごろ

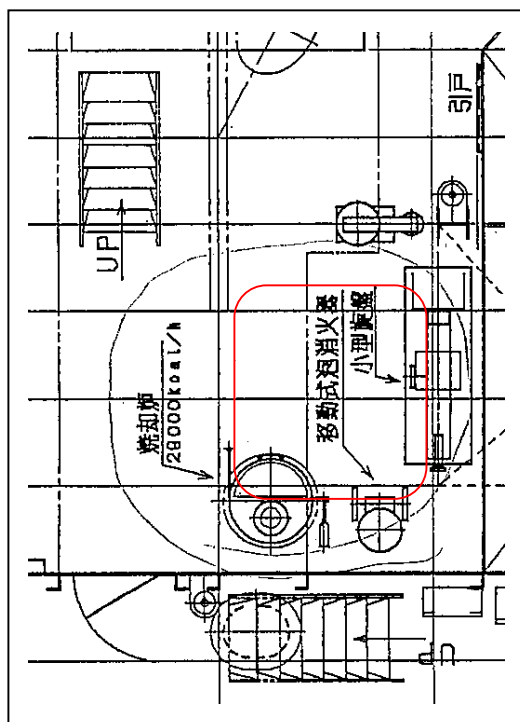
本件区画

本船は、久米島灯台から226°（真方位、以下同じ。）53海里（M）付近を航行中、機関士Bが、昼食後、早めに溶接作業を終わらせようと思い、1人で‘機関室内下段の溶接区画’（以下「本件区画」という。）で溶接作業を行っていたところ、12時50分ごろ、溶接の火花が本件区画の右舷船尾方に飛び散り、付近に置かれていたプラスチック製容器（容量500ml）内の液体に引火した。

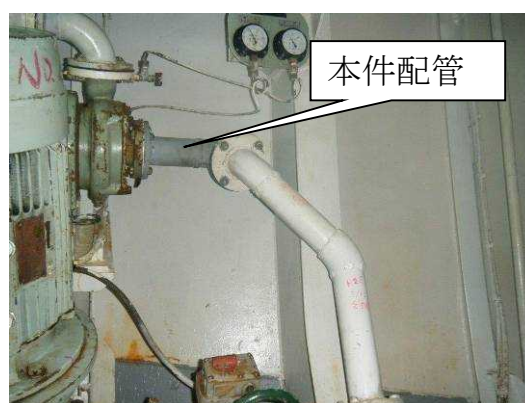
写真2 本件配管

機関長は、兼城港での停泊中に判明した海水サービスポンプの配管（以下「本件配管」という。）の腐食破口箇所の修理について、定係地の沖縄県中城湾港馬天地区に戻ったところで、業者に修理を依頼することにし、その旨を機関士A、機関士B等に伝えた。

機関士Aは、兼城港を出港後、陸揚げに備えて機関士Bと共に本件配管を外し、腐食破口の状況を確認したところ、新たに2か所で腐食破口が見付かり、本件配管を廃棄処分することにし、船内に資機材がそろっていたので、機関士Bの教育を兼ね、電気溶接で海水管を作製することとした。

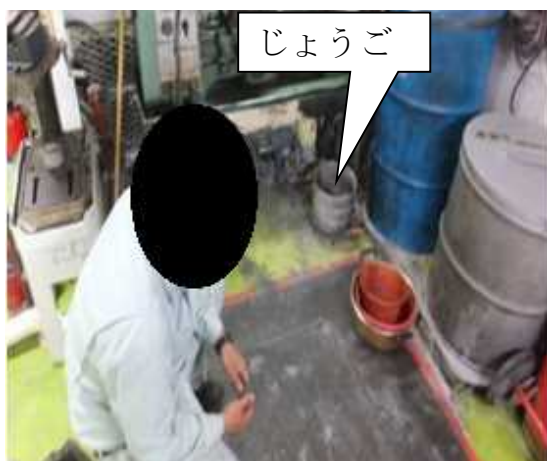
写真3 事故後の本件区画

本船は、本件区画(約1.5×1.5m)及び周辺の床面(鉄板)約1.5m四方の範囲に、燃えたプラスチック製の容器から液体が流れ出て、燃え広がったが、床面に焼損はなかった。

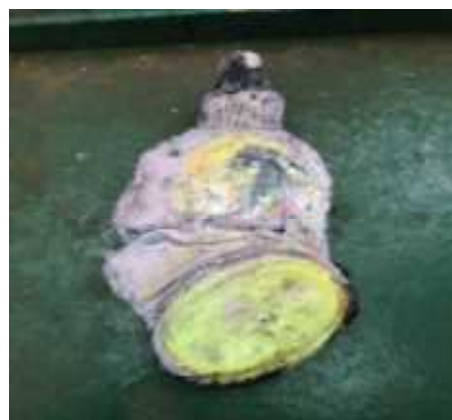
写真4 焼損したプラスチック製の容器

機関士Bの口述によれば、溶接作業中、プラスチック製の容器に気付かなかったが、溶接の火花が引火した液体はシンナーであり、機関室で塗装作業をした際に使用したものではないかと思った。

本事故は、本船が、久米島南西方沖を航行中、機関士Bが、本件区画において溶接作業中、本件区画付近にシンナーの入ったプラスチック製容器が置かれていたため、溶接の火花が飛び散って同容器内のシンナーに引火し、付近の可燃物に燃え広がったことにより発生したものと考えられる。

- (1) 運航管理者が、各船（本船を含む自社の油タンカー7隻）を訪船し、調査結果に基づき作成された再発防止策を議題とした安全会議を開催し、安全管理規程等の読み合わせ等を行い、乗組員を指導した。
- (2) シンナー等可燃性の液体を他の容器に移し替えることを禁止し、専用の容器を各船へ配布した。
- (3) 新たに「溶接作業・溶断作業・加熱作業等における作業心得」及び機関区域における「火気使用許可書」を作成（平成26年7月23日付け）し、各船へ配布するとともに、乗組員を指導した。

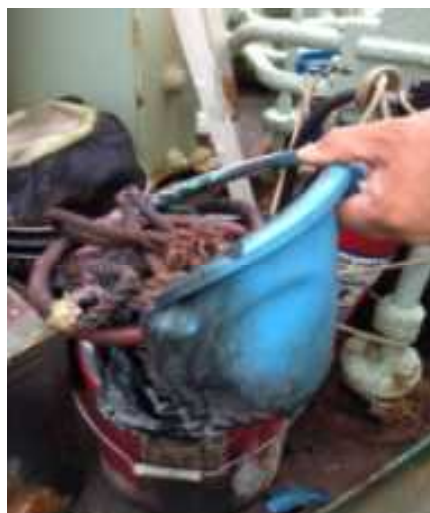
写真5 焼損したプラスチック製のバケツ

なお、ウエス(布きれ)数枚及びプラスチック製のバケツ2個が燃えた。

器、プラスチック製のバケツ 2 個及びウエス数枚が焼損したものと考えられる。
