船舶事故調査報告書

平成27年6月25日
 運輸安全委員会（海事専門部会）議決
 委員 庄司邦昭（部会長）
 委員 小須田 敏
 委員 根本美奈

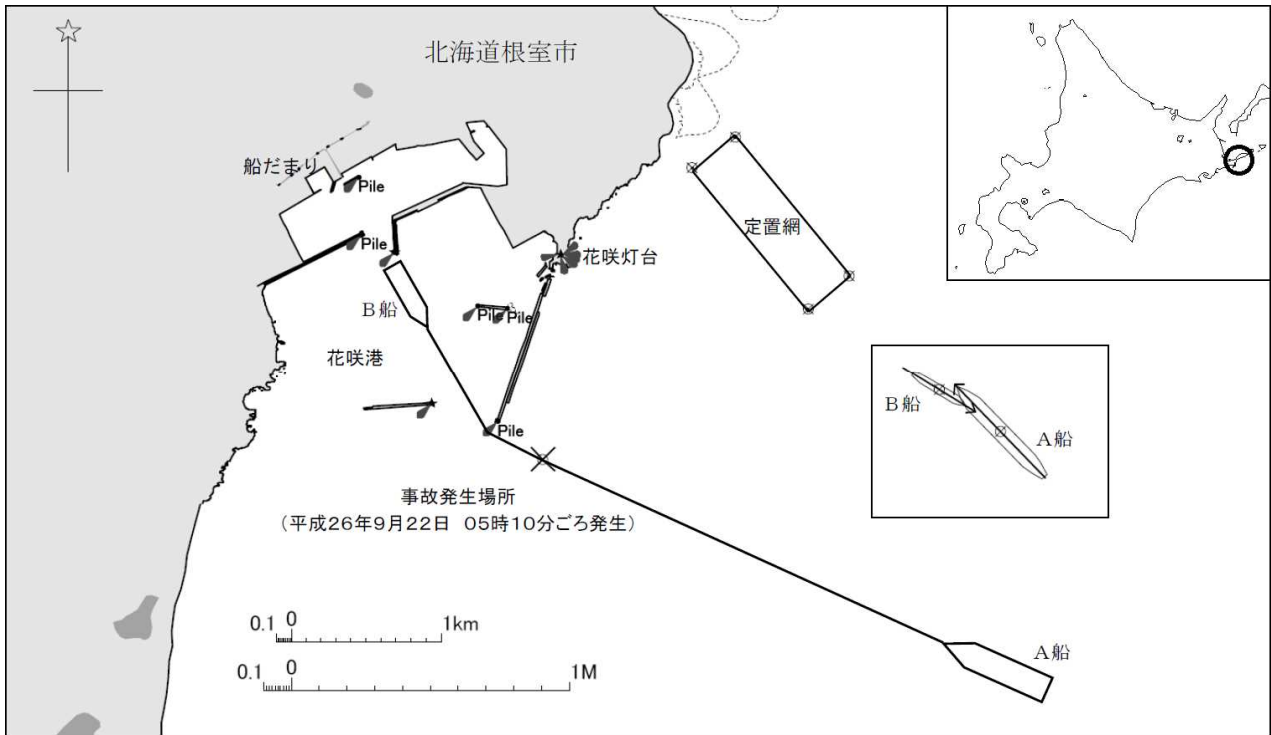
付図1 事故発生経過概略図

A船は、船長Aが、2隻のうちのB船が更に接近するので、モーターホーンを何度も吹鳴したが、なおもA船に向けて接近するので、衝突の危険を感じて少し右舵を取り、機関を後進としたが、平成26年9月22日05時10分ごろ、その左舷船首とB船の左舷船首とが衝突した。

<p>見たところ、A船の船首甲板上の構造物（^{やぐら}櫓）を認め、慌てて機関を後進としたが、A船と衝突した。</p> <p>B船は、船長Bが損傷状況を確認して船長Aと対話した後、漁業協同組合に携帯電話で連絡して自力で花咲港へ戻った。</p> <p>（付図1 事故発生経過概略図 参照）</p>
気象・海象	<p>気象：天気 晴れ、視界 良好</p> <p>海象：海上 平穏</p> <p>日出時刻：05時04分</p>
その他の事項	<p>A船の乗組員6人は、本事故時、甲板上で着岸準備に当たっていた。</p> <p>B船は、ふだんから操舵室の窓を閉めて航行しており、本事故時、船長Bは、A船のモーターホーンの音が聞こえなかった。</p> <p>船長Bは、レーダーの電波が東外防波堤に反射してレーダー画面が鮮明に表示されなかったのではないかと思った。</p>
分析 乗組員等の関与 船体・機関等の関与 気象・海象等の関与 判明した事項の解析	<p>A あり、B あり</p> <p>A なし、B あり</p> <p>A なし、B あり</p> <p>A船は、本件港口付近に向けて北西進中、船長Aが、前方から接近するB船が変針してA船を避けるものと思い、針路を保持して航行を続けたことから、B船と衝突したものと考えられる。</p> <p>船長Aは、ふだん、いか釣り漁船は花咲港南方沖の漁場に向かうこと、及びA船が定置網に寄って航行していることから、そのうちB船が変針してA船を避けると思ったものと考えられる。</p> <p>B船は、本件港口付近を南東進中、船長Bが、同航漁船の航走波に意識を向け、見張りを適切に行っていなかったことから、前方から接近するA船に気付かず、A船と衝突したものと考えられる。</p> <p>船長Bは、レーダー画面が鮮明に表示されなかったため、東外防波堤の外側の状況を把握できず、また、船首が浮上して死角が生じた状態であったが、船体の横揺れを生じさせる同航漁船の航走波に意識を向け、見張りを適切に行っていなかったものと考えられる。</p>
原因	<p>本事故は、本件港口付近において、A船が北西進中、B船が南東進中、船長Aが、針路を保持して航行を続け、また、船長Bが、同航漁船の航走波に意識を向け、見張りを適切に行っていなかったため、両船が衝突したことにより発生したものと考えられる。</p>

参考	<p>今後の同種事故等の再発防止に役立つ事項として、次のことが考えられる。</p> <ul style="list-style-type: none"> ・航行中は、他船を見落とすことがないように、レーダー及び目視による見張りを適切に行うこと。 ・船首が浮上して前方に死角が生じる場合は、減速して死角を解消

するか、又は船首を左右に振るなどする死角を補う操船を適切に行うこと。

- ・ 接近する船舶に対しては、できるだけ早期に汽笛を吹鳴したり、有効な音響による信号を実施したりして注意を喚起、更に接近する場合は速やかに避航すること。
