船舶事故調査報告書

事故種類	転覆
発生日時	平成26年12月15日 11時10分ごろ
発生場所	沖縄県南城市久高島徳仁港東南東方沖 久高島灯台から真方位109° 1,020m付近 （概位 北緯26° 09.15′ 東経127° 53.62′）
事故調査の経過	平成26年12月17日、本事故の調査を担当する主管調査官（那覇事務所）ほか1人の地方事故調査官を指名した。 原因関係者から意見聴取を行った。
事実情報 船種船名、総トン数 船舶番号、船舶所有者等 L×B×D、船質 機関、出力、進水等	プレジャーボート ^{ニューかいゆう} NEW海遊丸、5トン未満 296-18082 沖縄、個人所有 4.91m (Lr) × 1.59m × 0.60m、FRP ガソリン機関（船外機）、18.30kW、平成9年5月
乗組員等に関する情報	船長 男性 66歳 二級小型船舶操縦士・特殊小型船舶操縦士・特定 免許登録日 平成4年7月10日 免許証交付日 平成26年3月11日 （平成31年3月10日まで有効）
死傷者等	なし
損傷	船外機が濡損
事故の経過	<p>本船は、船長が1人で乗り組み、友人3人（以下「同乗者A」、「同乗者B」及び「同乗者C」という。）を乗せ、沖縄県西原町の船だまりを出発し、平成26年12月15日10時00分ごろ、徳仁港東南東方沖に錨泊して釣りを始めた。</p> <p>本船は、船長が、釣果が思わしくなかったので、移動することとし、浮き球（直径約20cm）をカラビナで錨索に取り付け、同乗者Aに船首から出した錨索の方向を確認させた後、ふだんどおり、船首を風上（東方）に向けた態勢から、錨を中心とするようにして本船が反時計回りに走り出して間もなく、錨索が船外機のプロペラに絡み、船外機が停止した。</p> <p>本船は、船尾を風上に向けて錨泊する態勢となり、船長がポートフックを使ってプロペラに絡んだ錨索を解こうとしたが、うまく行かなかった。</p>

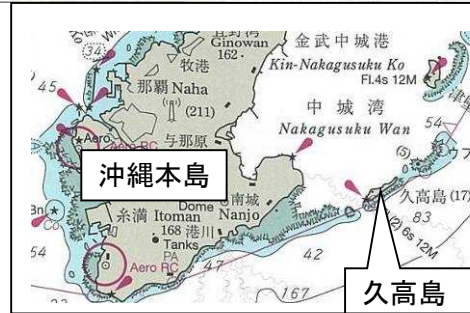
<p style="text-align: center;">写真 1 本船</p>
<p>分析</p> <p>乗組員等の関与 船体・機関等の関与 気象・海象等の関与 判明した事項の解析</p>	<p>あり なし あり</p> <p>本船は、徳仁港東南東方沖において揚錨する際、錨索が船外機のプロペラに絡んだことから、船尾を風上に向けて錨泊する態勢となり、右舷船尾から波高約2mの波を受け、右舷側へ傾斜して転覆したものと考えられる。</p> <p>本船は、船長が錨索の伸出方向を見失ったことから、錨索の上を走って船外機のプロペラに錨索を絡ませた可能性があると考えられる。</p> <p>本船は、右舷側から風を受ける態勢となり、錨の方向に圧流された可能性があると考えられる。</p>
<p>原因</p>	<p>本事故は、本船が、徳仁港東南東方沖において揚錨する際、錨索が船外機のプロペラに絡んだため、船尾を風上に向けて錨泊する態勢となり、右舷船尾から波高約2mの波を受け、右舷側へ傾斜して転覆したことにより発生したものと考えられる。</p>
<p>参考</p>	<p>今後の同種事故等の再発防止に役立つ事項として、次のことが考えられる。</p> <ul style="list-style-type: none"> ・錨泊した状態で、船外機（主機）を使用するときは、同乗者に錨索の方向を指示させるなどして慎重な操船を行うこと。
