船舶事故調査報告書

平成27年6月25日
 運輸安全委員会（海事専門部会）議決
 委員 庄司邦昭（部会長）
 委員 小須田 敏
 委員 根本美奈

事故種類	衝突
発生日時	平成26年12月10日 15時25分ごろ
発生場所	北海道えりも町えりも岬漁港東方沖 襟裳岬灯台から真方位085° 4.2海里（M）付近 （概位 北緯41° 55.91′ 東経143° 20.24′）
事故調査の経過	平成26年12月11日、本事故の調査を担当する主管調査官（函館事務所）ほか1人の地方事故調査官を指名した。 原因関係者から意見聴取を行った。
事実情報 船種船名、総トン数 船舶番号、船舶所有者等 L×B×D、船質 機関、出力、進水等	A 貨物船 ^{フー} ^{クワン} FU QUAN（マーシャル諸島共和国籍）、2,431トン 9427548（IMO番号）、QINGDAO FOTO INTERNATIONAL SHIPPING MANAGEMENT CO. LTD 76.21m（Lr）×13.60m×8.30m、鋼 ディーゼル機関、1,471kW、2007年3月1日（建造） B 漁船 第三十五えりも丸、9.7トン HK2-23358（漁船登録番号）、個人所有 14.75m（Lr）×3.39m×0.94m、軽合金 ディーゼル機関、450kW、平成17年3月31日 第200-36950号（船舶検査済票の番号）
乗組員等に関する情報	A 船長A（中華人民共和国籍） 男性 46歳 免状不詳 航海士A（中華人民共和国籍） 男性 29歳 免状不詳 B 船長B 男性 62歳 一級小型船舶操縦士・特殊小型船舶操縦士・特定 免許登録日 昭和50年2月14日 免許証交付日 平成26年6月9日 （平成32年1月24日まで有効）
死傷者等	A なし B 重傷 1人（船長B）
損傷	A 右舷船尾外板に凹損及び擦過傷 B 船首損壊、球状船首に凹損
事故の経過	A船は、船長A及び航海士Aほか11人（全員中華人民共和国籍）

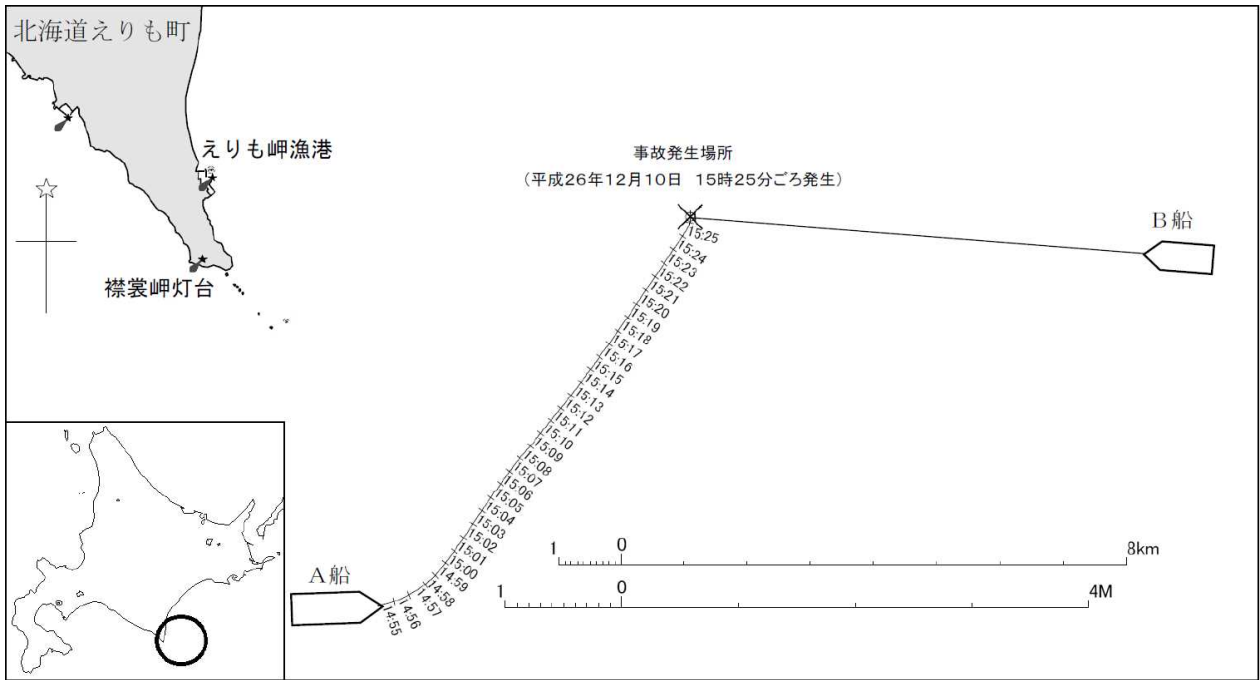
付図1 事故発生経過概略図

<p>が乗り組み、航海士Aが船橋当直に当たり、えりも岬漁港東方沖を約034°（真方位、以下同じ。）の針路、約8.4ノット（kn）の速力（対地速力、以下同じ。）で航行中、平成26年12月10日15時25分ごろ、襟裳岬灯台から085°4.2M付近において、A船の右舷船尾とB船の船首とが衝突した。</p> <p>A船は、衝突後に一旦減速したが北東進を続け、北海道釧路市釧路港に入港した。</p> <p>B船は、船長Bほか4人が乗り組み、えりも岬漁港東方沖8M付近の漁場でかれい刺し網漁の操業を終え、14時55分ごろ、えりも岬漁港へ向けて同漁場を発進し、約6～7knの速力で自動操舵により西進した。</p> <p>船長Bは、8Mレンジとしていたレーダーでえりも岬漁港を確認し、漁場で操業中の僚船以外に航行する船舶を認めなかったため、8Mレンジを3Mレンジに切り替えてGPSプロッターに同漁港を目的地として設定し、操舵室左舷側の背もたれ付きの椅子に腰を掛けて単独で操船に当たり、速力を約12knに増速した。</p> <p>船長Bは、15時12分ごろ、携帯電話で陸上作業員に帰港後の網の整理作業を依頼し、レーダーで前方に航行船舶がないことを確認し、それまで眠気を感じていなかったものの、椅子に腰を掛けた姿勢で見張りを行っていたところ、居眠りに陥った。</p> <p>B船は、自動操舵で西進を続け、12時25分ごろ、A船と衝突した。</p> <p>船長Bは、衝撃で目を覚まし、B船の船首がA船の右舷船尾に衝突していることに気付き、すぐに乗組員に損傷状況を確認させ、A船の状況を確認しようとしたところ、一旦停止したように見えたA船が北東進を続けていたので、B船も帰港することとした。</p> <p>B船は、船長Bが、漁業協同組合に携帯電話で連絡して海上保安庁への通報を依頼し、自力でえりも岬漁港へ戻った。</p> <p>船長Bは、帰港後、両足に痛みがあったので病院に搬送されたところ、両足関節外顆骨折と診断された。</p> <p>（付図1 事故発生経過概略図、付表1 A船のAIS記録（抜粋）参照）</p>
<p>気象・海象</p>	<p>気象：天気 曇り、風向 西、風力 4、視界 良好</p> <p>海象：波高 約0.5m</p>
