# 船舶事故調査報告書

平成27年7月9日

運輸安全委員会（海事専門部会）議決

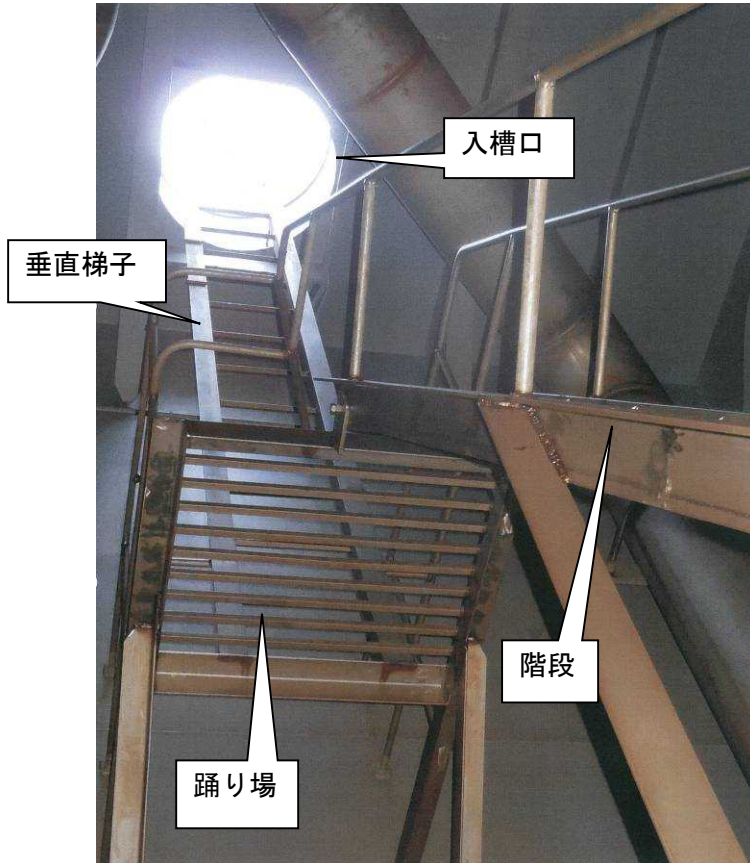
<p>気象・海象</p>	<p>気象：天気 曇り、風 なし、視界 良好 海象：海上 平穏</p>
<p>その他の事項</p>	<p>本件タンクは、タンクの底部から頂部までの高さが約8.3mで、入槽口から約3mの垂直梯子及び<sup>はしご</sup>踊り場を介して底部に至る階段が設置されていた。</p> <p>甲板員Aは、本件タンク内の階段最下部の右舷側付近で、入槽口の真下から約2～3m船首寄りの場所に倒れていた。</p> <p>甲板員Aは、油送船の乗船経験が約11年あり、本事故当時、健康</p>

写真1 垂直梯子及び階段等（下方から見た状況）

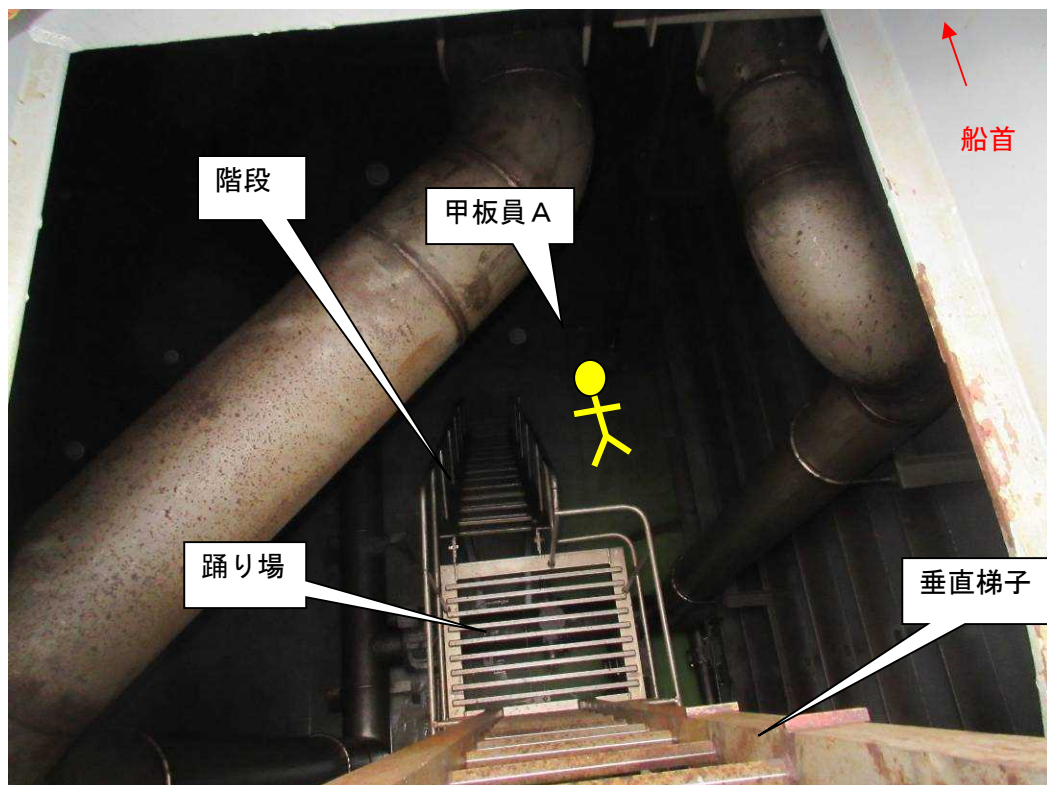
写真2 甲板員Aが倒れていた場所（上方から見た状況）
