# 船舶事故調査報告書

平成27年6月11日  
 運輸安全委員会（海事専門部会）議決  
 委員 庄司邦昭（部会長）  
 委員 小須田 敏  
 委員 根本美奈

事故種類	乗揚
発生日時	平成26年12月22日 23時57分ごろ
発生場所	山形県酒田市酒田港南南西方沖 酒田灯台から真方位196° 5.5海里（M）付近 （概位 北緯38° 51.54′ 東経139° 46.80′）
事故調査の経過	平成26年12月24日、本事故の調査を担当する主管調査官（仙台事務所）ほか1人の地方事故調査官を指名した。 原因関係者から意見聴取を行った。
事実情報 船種船名、総トン数 船舶番号、船舶所有者等 L×B×D、船質 機関、出力、進水等	貨物船 <sup>エム</sup> STAR 1（パナマ共和国籍）、4,382トン 9102837（IMO番号）、M STAR SHIPPING S.A. 100.50m×17.50m×9.50m、鋼 ディーゼル機関、2,942kW、1994年3月25日
乗組員等に関する情報	船長（ミャンマー連邦共和国籍） 男性 48歳 締約国資格受有者承認証 船長（パナマ共和国発給） 交付年月日 2014年10月16日 （2016年12月31日まで有効）
死傷者等	なし
損傷	プロペラの2翼の先端に欠損及び1翼の先端に曲損、両舷ビルジキールに曲損、船底に擦過傷
事故の経過	本船は、船長ほか17人が乗り組み、船首約1.45m、船尾約4.25mの喫水で、平成26年12月18日08時00分ごろ秋田県秋田船川港に向けて仁川港（大韓民国）を出港した。 本船は、船長が、22日20時00分ごろ三等航海士及び甲板手と共に船橋当直につき、荒天のため既に自動操舵から手動操舵に切り替えられた状況でレーダー2台を使用し、レンジを適宜切り替えながら操船を指揮し、風速約10～13m/sの西北西風及び波高約2～3mの北からの波を受けながら山形県鶴岡市西北西方沖を対地速力約7.5ノットで北東進した。 本船は、酒田港西方沖を北東進中、20時45分ごろ風速約20m/s、波高約3～5mとなって船体の動揺が激しくなり、また、左転しようとしても風波により操船が困難な状態となった。 船長は、陸岸に比較的近い場所を北進している船舶をレーダー映像

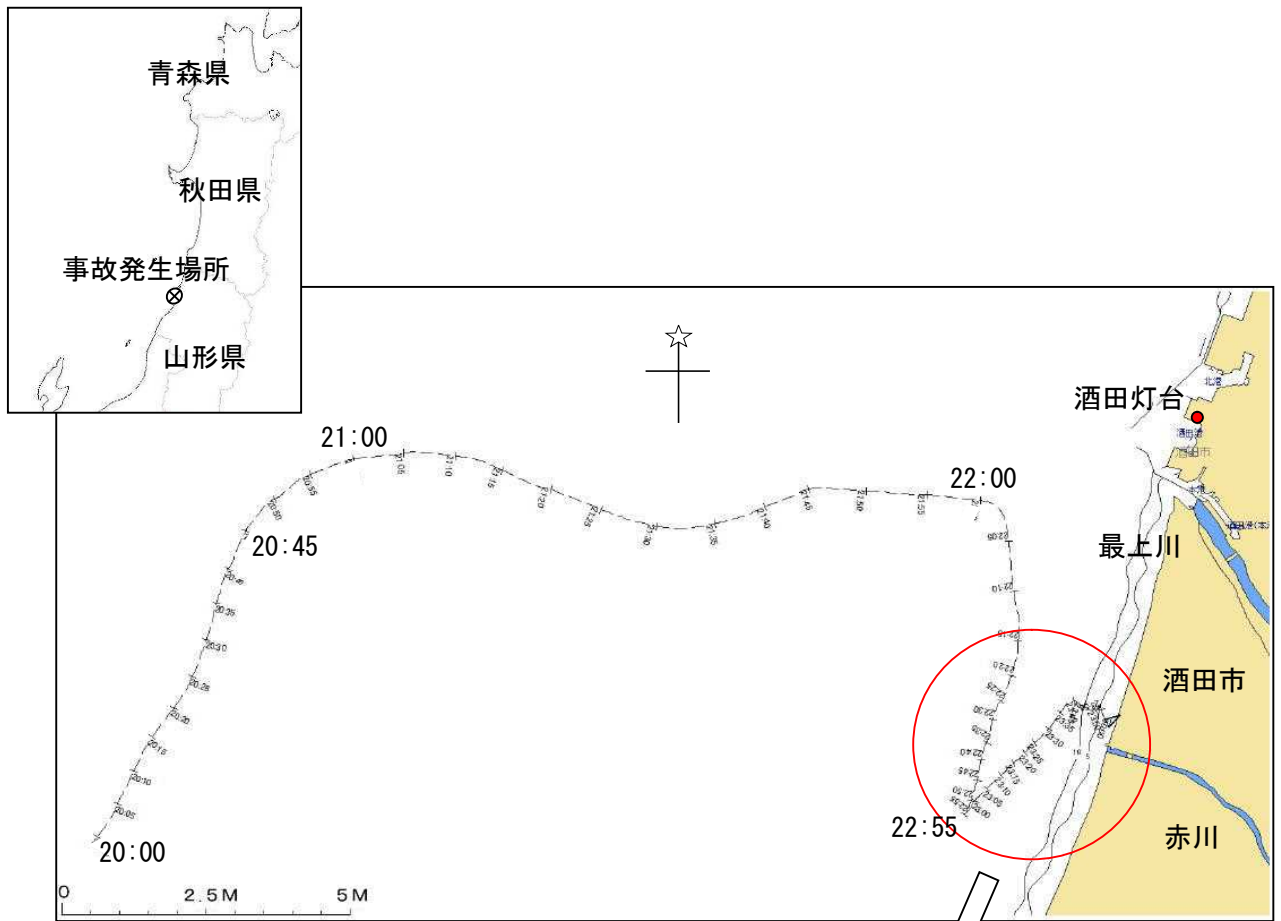
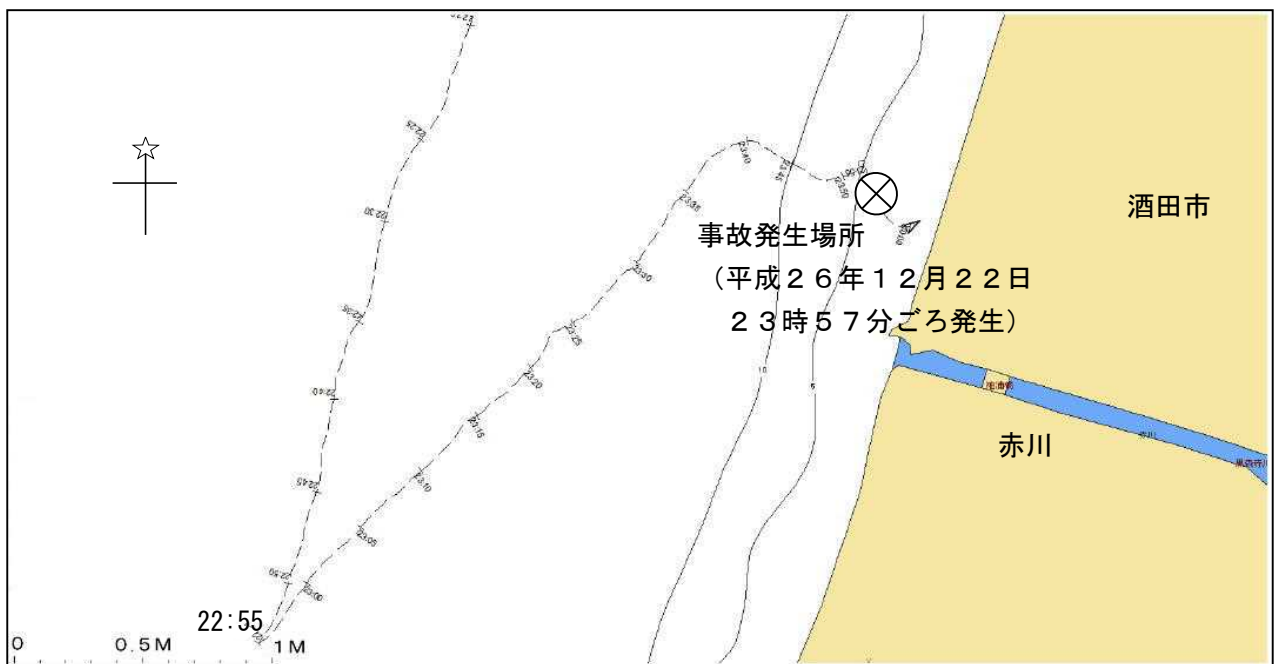
付図1 航行経路図

本船は、酒田港南南西方沖において、22時55分ごろ右転して北方に向けたが風波によって陸岸方向に圧流されながら北東進し、23時30分を過ぎた頃に左舷錨を入れて錨鎖7節を伸出したものの、走錨し、23時57分ごろ酒田市赤川河口から北西方約800mの海岸に乗り揚げた。

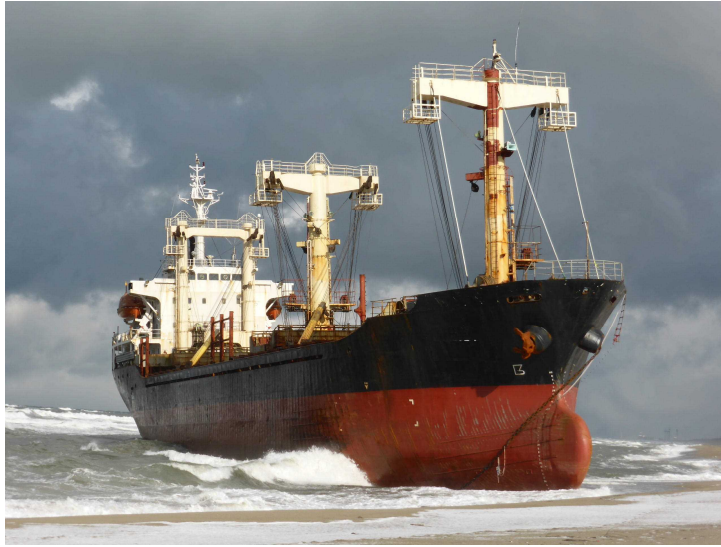
写真1 乗揚状況

<p>本船は、左舷錨だけを投下したものの走錨しており、両舷錨を投錨していれば走錨することなく、本事故を回避できた可能性があると考えられる。</p>
<b>原因</b>	<p>本事故は、夜間、本船が酒田港西方沖を北東進中、北～北西方からの風波に圧流されて操船が困難となったため、左舷錨を投下したものの、走錨し、酒田港南南西方沖の海岸に乗り揚げたことにより発生したものと考えられる。</p>
<b>参考</b>	<p>今後の同種事故等の再発防止に役立つ事項として、次のことが考えられる。</p> <ul style="list-style-type: none"> <li>・ 地方の気象及び海象情報を適確に把握し、操船が困難となる前に、適切な避航措置をとること。</li> <li>・ 状況に応じて両舷錨を投下するなど、錨を適切に使用すること。</li> </ul>
