## 船舶事故調査報告書

事故種類	火災
発生日時	平成27年1月13日 17時05分ごろ
発生場所	秋田県秋田船川港秋田区向 <sup>むかい</sup> 浜12m岸壁 秋田旧南防波堤灯台から真方位110° 1,100m付近 （概位 北緯39°45.44′ 東経140°03.04′）
事故調査の経過	平成27年1月14日、本事故の調査を担当する主管調査官（仙台事務所）ほか1人の地方事故調査官を指名した。 原因関係者から意見聴取を行った。
事実情報 船種船名、総トン数 船舶番号、船舶所有者等 L×B×D、船質 機関、出力、進水等	貨物船 シテカ CITECA（カンボジア王国籍）、4,999トン 8320638（IMO番号）、CITECA SHIPPING CORP. 104.79m×18.00m×8.60m、鋼 ディーゼル機関2基、3,000kW（合計）、1984年（建造年）
乗組員等に関する情報	船長（ロシア連邦籍） 男性 55歳 締約国資格受有者承認証 船長（カンボジア王国発給） 交付年月日 2013年10月4日 （2016年10月25日まで有効）
死傷者等	なし
損傷	船倉内塗装に焼損、ハッチカバーに曲損等
事故の経過	<p>本船は、船長ほか13人が乗り組み、ロシア連邦プラスタン港において、ベニヤ約4,242m<sup>3</sup>を積載し、平成27年1月10日秋田船川港へ向けて出港した。</p> <p>本船は、12日午後秋田船川港沖に着いて錨泊し、13日14時25分ごろに同港秋田区の向浜12m岸壁に右舷着けした後、税関職員が、船倉後方の油圧室に入り、油圧室と船倉との間の扉を開け、照明器具を使用して油圧室から目視による船倉内の検査を行ったが、炎、煙及び焼けた臭いを認めなかった。</p> <p>舷門当直員は、17時05分ごろ、9番ハッチカバーと10番ハッチカバーとの間からの発煙を発見した。</p> <p>舷門当直員は、現場を確認する目的で煙が発生している場所まで行き、発煙を確認してトランシーバで一等航海士に報告した。</p> <p>一等航海士は、直ちに船長へ報告し、船長は、船舶代理店へ事態を伝えるとともに消防部署を発令し、船舶代理店から地元の消防署へ通</p>

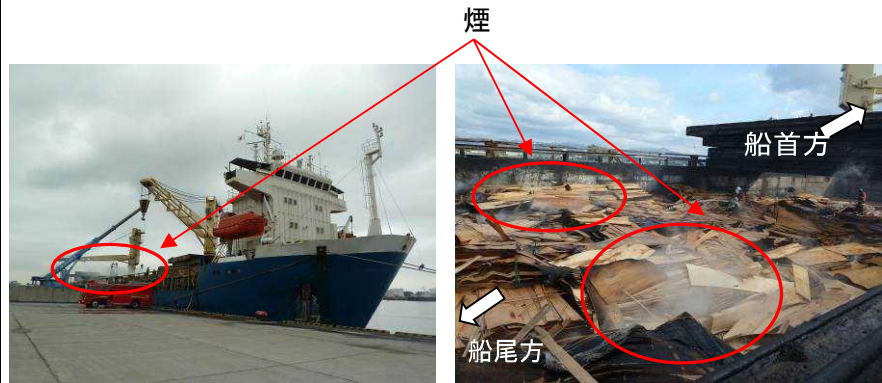
本船は、消火ポンプの運転及び船倉への通風遮断を行った後、固定式炭酸ガス消火装置を使用して船倉内に炭酸ガスを放出したが鎮火せず、放水を続けながら燃焼しているベニヤの陸揚げを行い、1月22日鎮火が確認された。

写真1 全景及び火災状況

写真2 火災状況

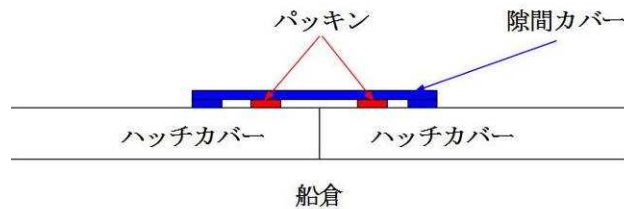
本船は、船倉が1個で、船首側から順に番号が付けられたハッチカバーが船首尾方向に13枚置かれており、ハッチカバーとハッチカバーとの間に、隙間カバーが置かれ、上部から船倉に物が落ちないようにしていた。(図1参照)

図1 ハッチカバー及び隙間カバーの設置状況

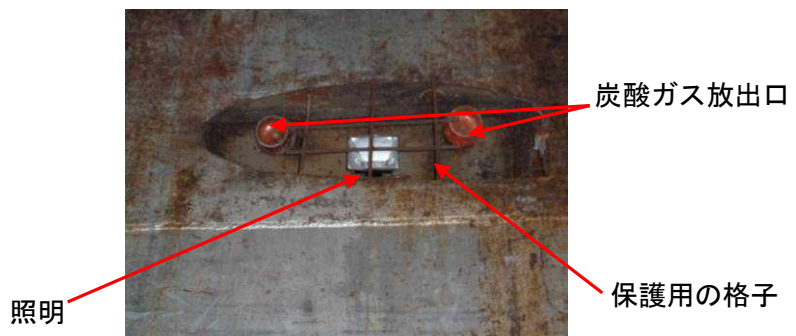
本船の船倉は、左舷側壁に設けた床面からの高さが約5mの凹みに照明及び炭酸ガス放出口が設けられ、保護用の格子が取り付けられており、また、照明用電線が上甲板通路に設けられていた。(写真3参照)

写真3 照明及び炭酸ガス放出口
