船舶事故調査報告書

平成27年6月11日
 運輸安全委員会（海事専門部会）議決
 委員 庄 司 邦 昭（部会長）
 委員 小須田 敏
 委員 根 本 美 奈

事故種類	のり養殖施設損傷
発生日時	平成26年11月26日 19時30分ごろ
発生場所	愛知県常滑市の鬼崎漁港蒲池地区西北西方沖 鬼崎港蒲池北防波堤灯台から真方位290° 1,700m付近 （概位 北緯34° 55.23′ 東経136° 48.23′）
事故調査の経過	平成26年12月4日、本事故の調査を担当する主管調査官（横浜事務所）を指名した。 なお、後日、1人の地方事故調査官を新たに指名した。 原因関係者から意見聴取を行った。
事実情報 船種船名、総トン数 船舶番号、船舶所有者等 L×B×D、船質 機関、出力、進水等	A 引船 第二十一福寿丸、99トン 136002、福寿船舶株式会社 27.50m×7.20m×3.00m、鋼 ディーゼル機関2基、736kW（合計）、平成15年6月 B 台船 ひろ航洋3号、3,000トン（積載トン数） なし、株式会社丸辰商会 64.008m×18.300m×3.660m、鋼 機関なし、不詳
乗組員等に関する情報	A 船長A 男性 40歳 四級海技士（航海）（履歴限定） 免許年月日 平成6年5月19日 免状交付年月日 平成26年8月4日 免状有効期間満了日 平成31年8月24日
死傷者等	なし
損傷	A なし B なし のり養殖施設 のり網及び標識灯1個に破損
事故の経過	A船は、船長Aほか3人が乗り組み、名古屋港東航路の南側入口付近において、船長が単独で船橋当直につき、平成26年11月26日18時00分ごろ、えい航していたB船の右舷船首側をA船の右舷側に着けて横抱きにして引船列（以下「A船引船列」という。）を構成し、入港に備えていた。 船長Aは、日没後はB船の引渡し場所に着岸できない旨の連絡を受

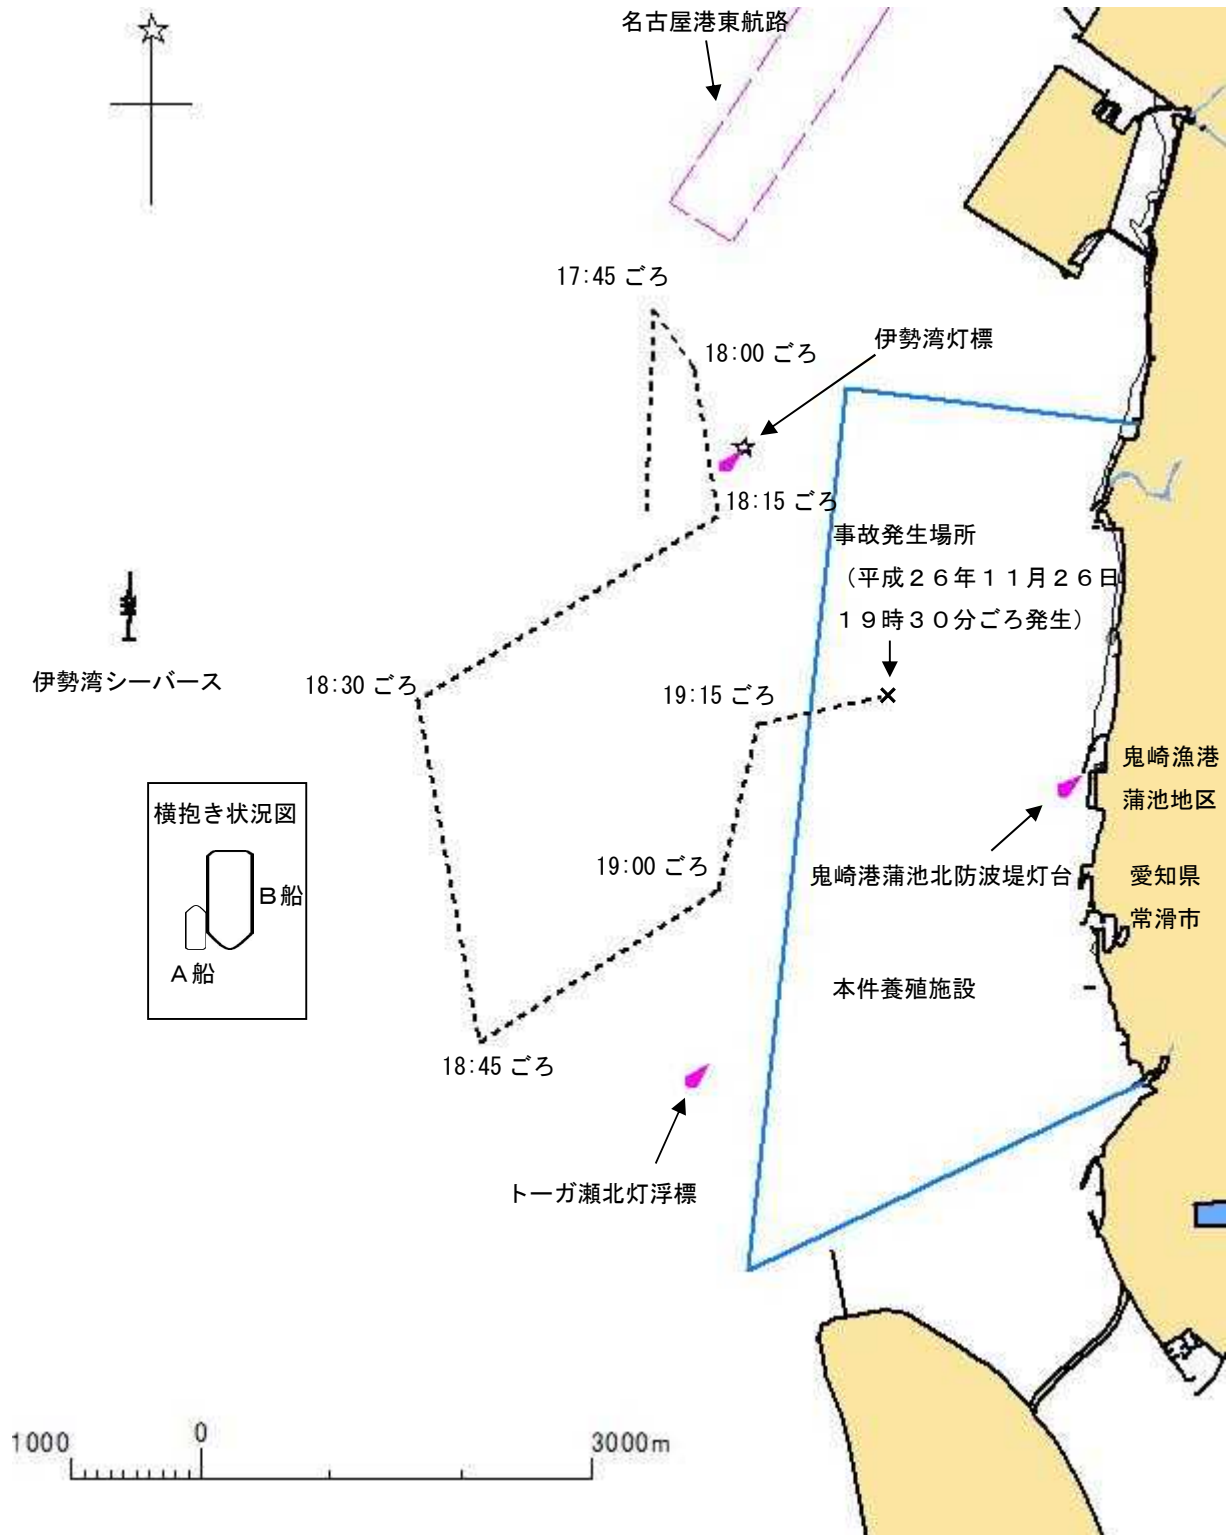
付図1 事故発生経過概略図

<p>判明した事項の解析</p>	<p>A船引船列は、鬼崎漁港西北西方沖において、右舷機を前進にかけ、左舷機を中立として北北東進中、北西風に圧流されたことから、本件養殖施設に進入し、本件養殖施設が損傷したものと考えられる。</p> <p>船長Aは、B船に積載された船体ブロック3個の影響により、A船引船列の船首が回頭してA船の左舷方から風を受けるようになっていたことに気付かず、また、GPSプロッターなどで船位の確認を行っていなかったことから、本件養殖施設に接近していることに気付かなかった可能性があると考えられる。</p>
<p>原因</p>	<p>本事故は、夜間、A船引船列が鬼崎漁港西北西方沖において、右舷機を前進にかけ、左舷機を中立として北北東進中、北西風に圧流されたため、本件養殖施設に進入し、本件養殖施設が損傷したことにより発生したものと考えられる。</p>
<p>参考</p>	<p>今後の同種事故等の再発防止に役立つ事項として、次のことが考えられる。</p> <ul style="list-style-type: none"> ・ 養殖施設の近くを航行する際には、GPSプロッターなどを使用して船位の確認を確実に行うこと。

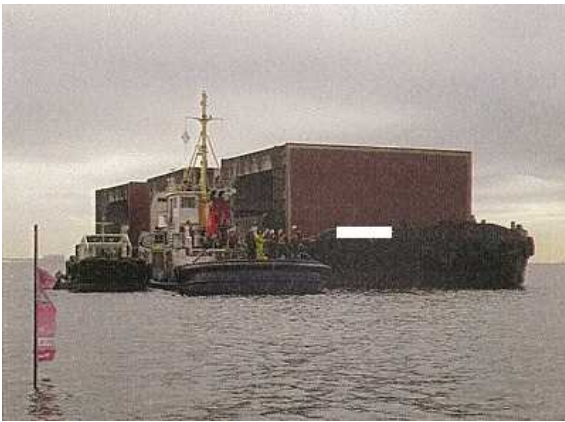
写真3 本件養殖施設に乗り入れたA船
引船列

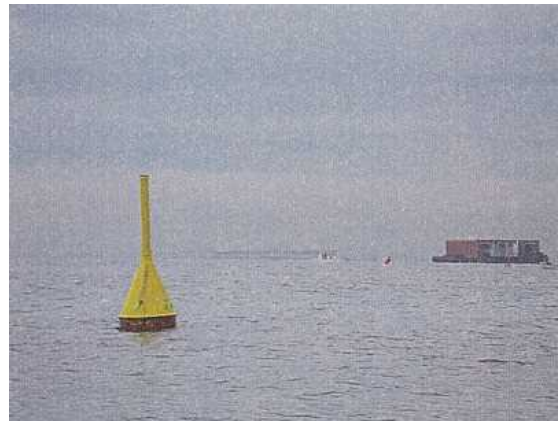
写真4 損傷した標識灯
