船舶事故調査報告書

平成27年7月23日

運輸安全委員会（海事専門部会）議決

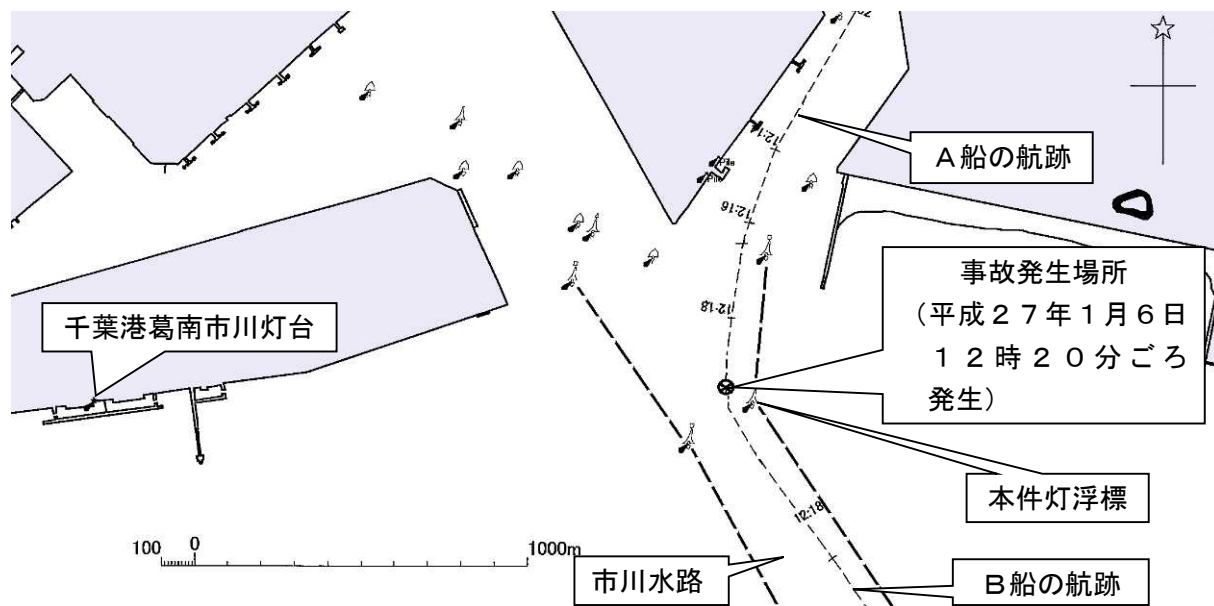
付図1 事故発生経過概略図

事故種類	衝突
発生日時	平成27年1月6日 12時20分ごろ
発生場所	千葉県千葉港葛南区の千葉港市川第8号灯浮標北西方付近 千葉港葛南市川灯台から真方位088° 1.0海里付近 (概位 北緯35°40.06′ 東経139°57.31′)
事故調査の経過	平成27年1月22日、本事故の調査を担当する主管調査官（横浜事務所）ほか1人の地方事故調査官を指名した。 原因関係者から意見聴取を行った。
事実情報 船種船名、総トン数 船舶番号、船舶所有者等 L×B×D、船質 機関、出力、進水等	A 貨物船 ^{サン フォーチュン} SUN FORTUNE（大韓民国籍）、1,997トン 9356775（IMO番号）、KDB CAPITAL CO., LTD 74.29m (Lr) × 13.60m × 7.00m、鋼 ディーゼル機関、1,080kW、不詳 B 貨物船 ^{せいめい丸} 盛明丸、499トン 142260、井下海運株式会社（船舶所有者）、喜福汽船有 限会社（船舶借入人） 74.60m × 12.00m × 7.20m、鋼 ディーゼル機関、735kW、平成26年8月6日
乗組員等に関する情報	A 船長A（大韓民国籍） 男性 57歳 免状不詳 B 船長B 男性 61歳 四級海技士（航海） 免許年月日 昭和62年4月24日 免状交付年月日 平成26年6月2日 免状有効期間満了日 平成31年6月6日
死傷者等	なし
損傷	A 船首部に破口等 B 右舷ウイングに圧壊、右舷外板に凹損及び擦過傷
事故の経過	A船は、船長Aほか12人（大韓民国籍2人、ミャンマー連邦共和国籍3人、インドネシア共和国籍7人）が乗り組み、千葉縣市川市の岸壁を離れて市川水路北口付近を南進中、水路の東側端を示す千葉港市川第8号灯浮標（以下「本件灯浮標」という。）の北西方付近において、平成27年1月6日12時20分ごろ、B船と衝突した。

<p>参考</p>	<p>今後の同種事故等の再発防止に役立つ事項として、次のことが考えられる。</p> <ul style="list-style-type: none"> ・強風下の狭い水路においては、保針性の低下等を考慮し、水路内での行会いを避けることが望ましい。

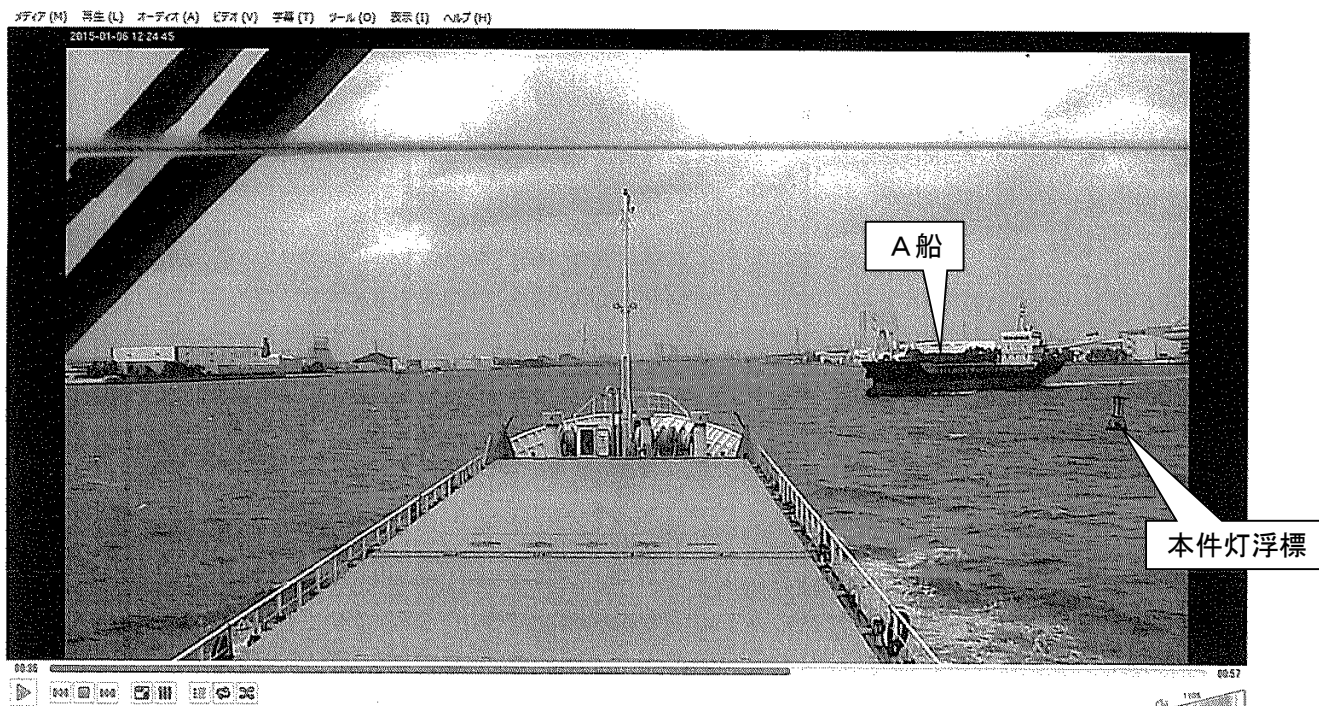
写真1 B船のビデオカメラ映像

<p>A船は、海上保安庁から指示を受け、15時40分ごろ、自力で千葉県船橋市の岸壁へ着岸した。</p> <p>B船は、船長Bほか4人が乗り組み、着岸予定の岸壁にA船が着岸していたので、船橋水路西方で錨泊して待機していたところ、代理店からの連絡を受け、11時55分ごろ、揚錨して航行を開始した。</p> <p>船長Bは、甲板長と共に船橋当直につき、12時08分ごろ市川水路に入り、機関を半速力前進として約11ノット(kn)の速力(対地速力、以下同じ。)で北北西進中、同水路北口に向けて南進するA船を認めた。</p> <p>船長Bは、A船が本件灯浮標寄りに航行しているように見えたので、不審に思い、レーダー及び双眼鏡でA船の動静を監視していたところ、船速が異常に遅いことに気付いて衝突のおそれを感じ、千葉港市川第4号灯浮標を通過した辺りで機関を停止し、後進にかけた。</p> <p>B船は、船首が右転するので、市川水路から逸脱しないようバウスタを使用して針路を保持していたところ、A船が左転してB船に接近する状況となり、左舵を取ったものの、右舷ウイングとA船の船首とが衝突した。</p> <p>船長Bは、海上保安庁に通報し、12時36分ごろ、B船を自力で京葉鉄鋼ふ頭に着岸させた。</p> <p>(付図1 事故発生経過概略図、付表1 A船のAIS記録(抜粋)、付表2 B船のAIS記録(抜粋)、写真1 B船のビデオカメラ映像 参照)</p>
<p>気象・海象</p>	<p>気象：天気 曇り、風向 南西、風速 約12m/s、最大瞬間風速 約15m/s</p> <p>海象：波高 約0.2m、波向 南西、潮汐 上げ潮の初期</p> <p>市川市には、04時53分に強風注意報、波浪注意報及び雷注意報が発表され、本事故時も継続していた。</p>
<p>その他の事項</p>	<p>A船は、本事故当時、空船状態であり、船首約1.95m、船尾約3.20mの喫水であった。</p> <p>A船は、AIS記録によれば、12時17分16秒ごろから船首方位と対地針路の差が大きくなり始め、19分16秒ごろから減速すると共にその差が10°を超える状況となった。</p> <p>B船は、スチールコイル約1,300tを積載し、本事故当時、船首約3.05m、船尾約4.70mの喫水であった。</p> <p>B船は、AIS記録によれば、市川水路を約11.2knで北北西進し、12時18分20秒ごろ減速を始めた。</p> <p>B船のビデオカメラには、A船が、球状船首を海面上に露出しており、本件灯浮標寄りを航行し、衝突直前に左転する様子が映っていた。</p> <p>船長Bは、本事故海域の航行経験が豊富で、ふだん、市川水路を約</p>

※左肩の時刻表示は、5分50秒ほどのずれがある。
