船舶事故調査報告書

平成27年7月30日

運輸安全委員会（海事専門部会）議決

事故種類	ウェイクボーダー負傷
発生日時	平成26年8月6日 15時30分ごろ
発生場所	愛知県蒲 ^{がまごおり} 郡市海陽町南東方沖 三河港海陽ヨットハーバー西防波堤灯台から真方位111° 1.9海里付近 (概位 北緯34° 47.56′ 東経137° 18.16′)
事故調査の経過	平成26年8月15日、本事故の調査を担当する主管調査官（横浜事務所）ほか1人の地方事故調査官を指名した。 原因関係者から意見聴取を行った。
事実情報 船種船名、総トン数 船舶番号、船舶所有者等 L×B×D、船質 機関、出力、進水等	プレジャーボート ラグーナ30、1.5トン 240-65208愛知、蒲郡海洋開発株式会社 5.96m (Lr) × 2.25m × 1.09m、FRP ガソリン機関、84.60kW、平成26年4月
乗組員等に関する情報	船長 男性 51歳 二級小型船舶操縦士・特殊小型船舶操縦士・特定 免許登録日 平成10年4月27日 免許証交付日 平成25年6月6日 (平成30年6月5日まで有効) ウェイクボーダーA 女性 12歳
死傷者等	重傷 1人（ウェイクボーダーA）
損傷	プロペラの曲損等
事故の経過	本船は、船長が1人で乗り組み、ウェイクボーダー2人を乗せ、ウェイクボードをする目的で愛知県蒲郡市所在のマリーナ（以下「本件マリーナ」という。）南東方沖の海域でウェイクボードを行っていた。 本船は、ウェイクボーダーAが手から離れたけん引用ロープを渡すため、右に旋回してウェイクボーダーAに接近し、ウェイクボーダーAを左舷船首方約10mに見る状況になったとき、機関をアイドルリング状態として、前進行きあしで航行していたところ、風に流されてウェイクボーダーAに向かって進行することになった。 船長及びウェイクボーダーBは、ウェイクボーダーAが見えなくなったので、ウェイクボーダーAが、船首付近で潜っているものと思

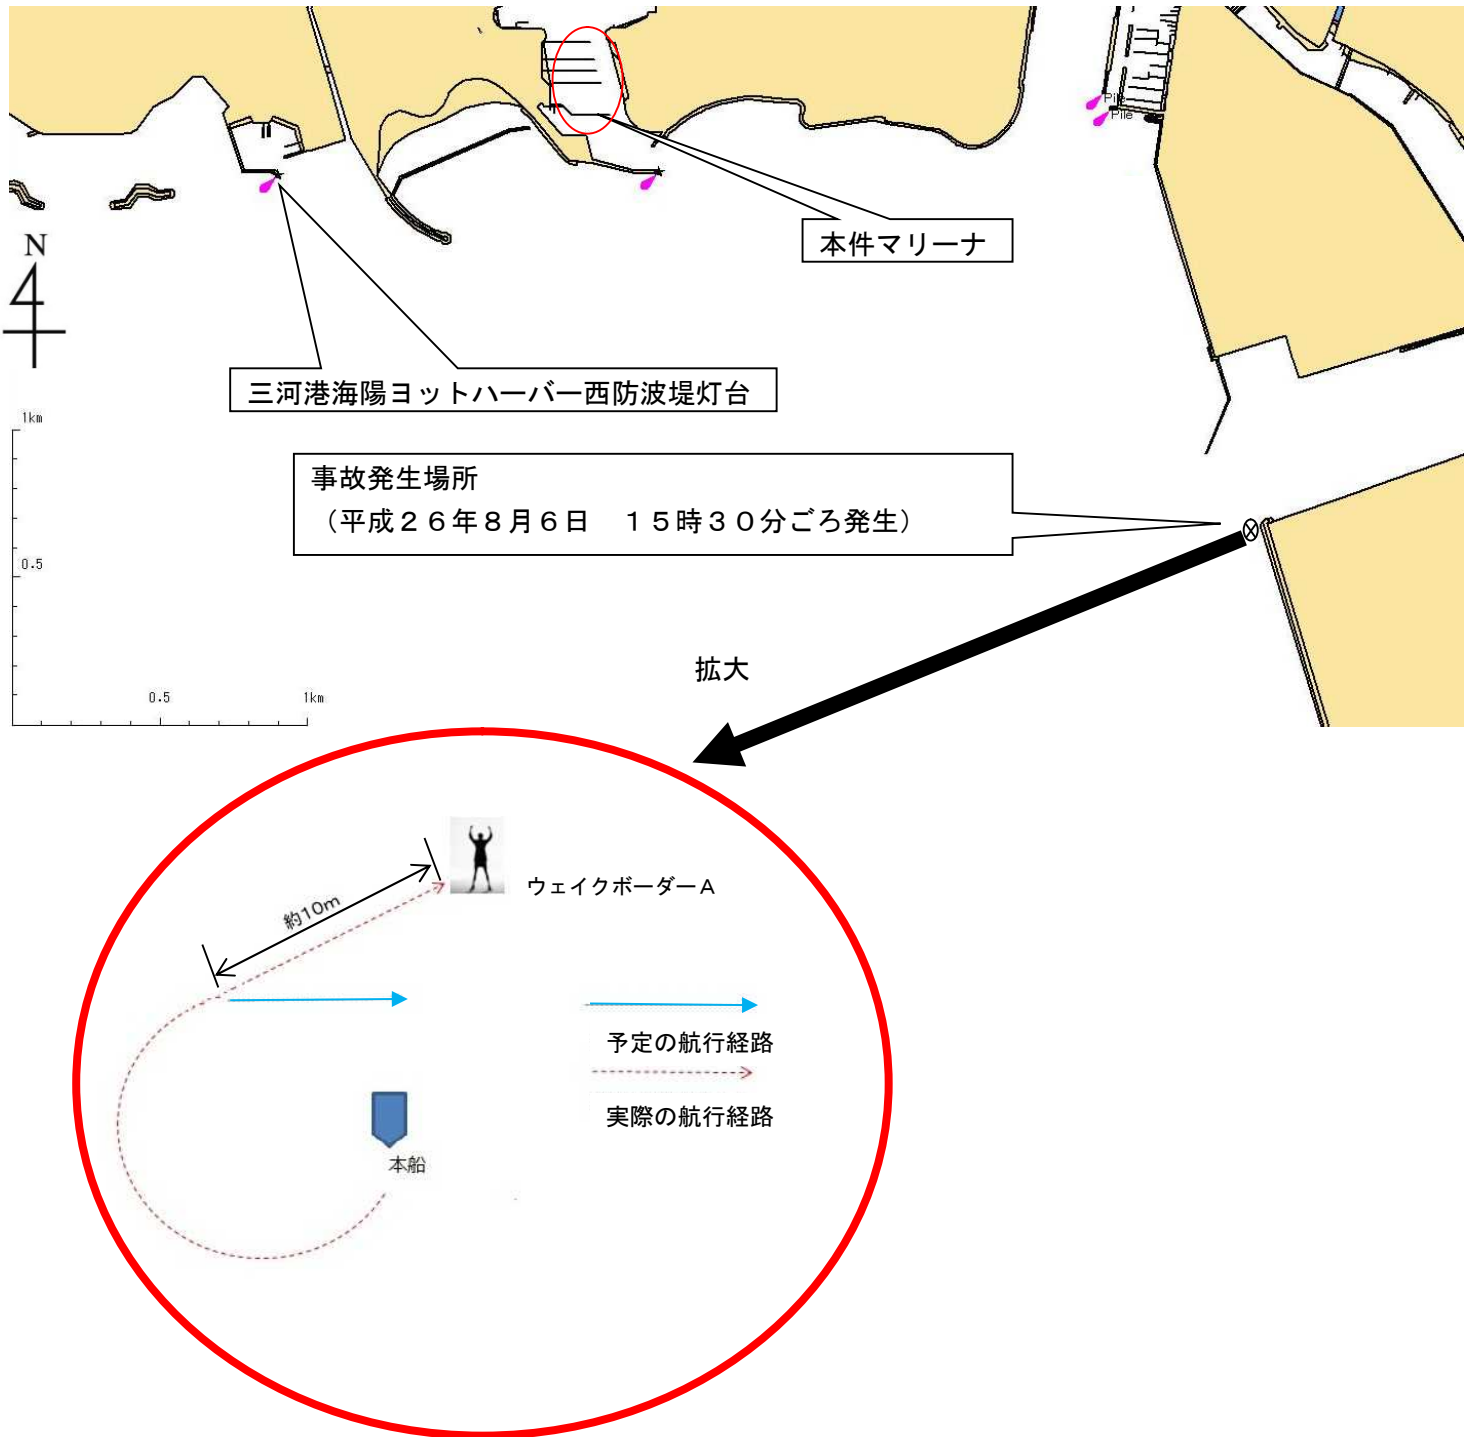
付図1 事故発生経過概略図

<p>い、平成26年8月6日15時30分ごろに、船長が、けん引用ロープを確認し、クラッチを後進に入れた。</p> <p>ウェイクボーダーAは、近づいてきた本船を手で押したものの、仰向けの状態で船体の下に入り込む状況となり、本船が通過した際、本船のプロペラに接触し、水面に浮上したときに右足の負傷に気付いた。</p> <p>船長及びウェイクボーダーBは、ウェイクボーダーAが本船の船尾後方約3mから本船船尾に向かって泳いできたのを認め、本船に引き揚げて、負傷したウェイクボーダーAの^{だいたい}大腿部をけん引用ロープで縛って止血を行った。</p> <p>船長は、本件マリーナに救急車の手配を要請し、本件マリーナに着岸した。</p> <p>ウェイクボーダーAは、救急車で病院に搬送され、右大腿^{ぎめつそう}挫滅創と診断された。</p> <p>(付図1 事故発生経過概略図 参照)</p>
<p>気象・海象</p>	<p>気象：天気 晴れ、風向 南、風力 3、視界 良好</p> <p>海象：海上 平穏、潮汐 高潮時</p>
<p>その他の事項</p>	<p>本船は、本事故当時、喫水が、船首尾共約0.5mで、船外機のプロペラ翼端が海面下約0.7mにあった。</p> <p>船長は、免許取得後、プレジャーボート等を所有して数年使用した後、約8年前から本件マリーナでプレジャーボートを多いで4回ぐらい借りてウェイクボード等に使用しており、本事故の2日前にも本船を借りていた。</p> <p>ウェイクボーダーAは、ウェイクボードをするのが初めてであった。</p> <p>ウェイクボーダーAは、本事故当時、長袖のラッシュガード及びショートパンツの上に救命胴衣を着用し、ウェイクボード用のブーツを履いていた。</p> <p>ウェイクボーダーAは、本事故時、通過する本船の下に入り、海面に顔が潜ったり、浮かんだりの状況でパニック状態に陥り、本船のプロペラに巻き込まれるおそれを感じたが、プロペラに接触した瞬間は分からなかった。</p>
<p>分析</p> <p>乗組員等の関与</p> <p>船体・機関等の関与</p> <p>気象・海象等の関与</p> <p>判明した事項の解析</p>	<p>あり</p> <p>あり</p> <p>なし</p> <p>本船は、本件マリーナ南東方沖において、船長が、ウェイクボーダーAにけん引用ロープを渡すために接近した際、ウェイクボーダーAが見えなくなったが、ウェイクボーダーAの所在を確認しなかったことから、機関を後進にかけたところ、船体の下にいたウェイクボダ</p>

<p>ーAがプロペラに接触して負傷したものと考えられる。</p> <p>船長は、ウェイクボーダーAが船首付近で潜っているものと思ったことから、ウェイクボーダーAの所在を確認しなかったものと考えられる。</p> <p>ウェイクボーダーAは、本船が風上側から接近したことから、本船が圧流された船体の下に潜り込む状況になったものと考えられる。</p>
原因	<p>本事故は、本船が、本件マリーナ南東方沖において、船長が、ウェイクボーダーAにけん引用ロープを渡すために接近した際、ウェイクボーダーAが見えなくなったが、ウェイクボーダーAの所在を確認しなかったため、機関を後進にかけたところ、船体の下にいたウェイクボーダーAがプロペラに接触したことにより発生したものと考えられる。</p>
参考	<p>今後の同種事故等の再発防止に役立つ事項として、次のことが考えられる。</p> <ul style="list-style-type: none"> ・機関の運転は、プロペラ付近に人がいないことを確認してから行うこと。 ・落水者等に接近するときは、安全な速力としてその所在を常に確認すること。
